# PEX 2021-01

## Feu de silo AJINOMOTO

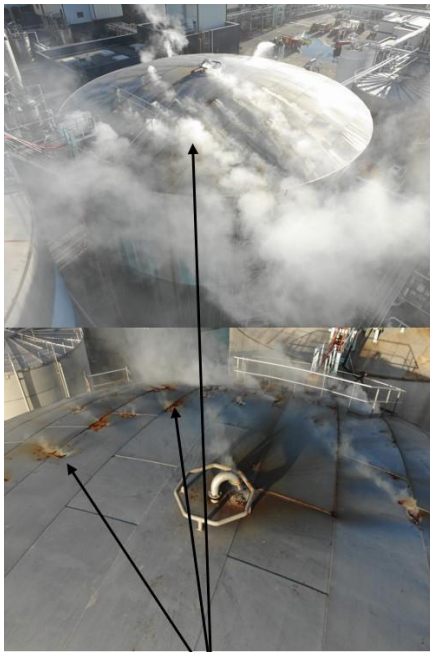
La structure du dôme est extrêmement corrodée et menace ruine.

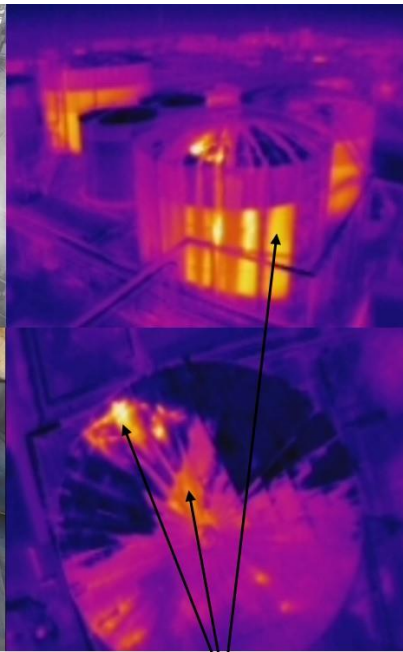
Propagation lente et diffuse de l'incendie. Les relevés réalisés avec la caméra thermique n'ont pas excédés 80°C.

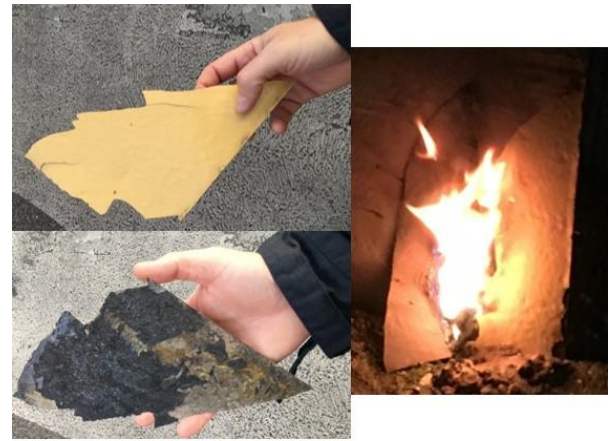
Résine EPOXY recouvrant la paroi interne du silo.
