PARTAGE D'EXPERIENCE

Détection CO – Feu de cheminée dans une habitation

DESSIN OPERATIONNEL
Détection CO – Feu de cheminée Habitation R+2/-1
78, Avenue Paul Verlaine - Le Havre

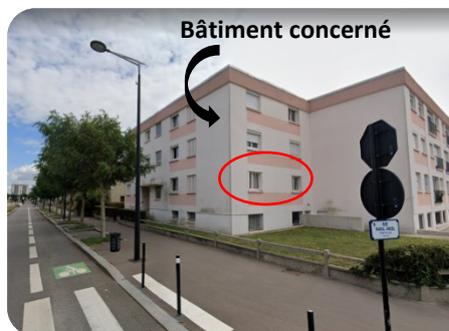
Bâtiment concerné

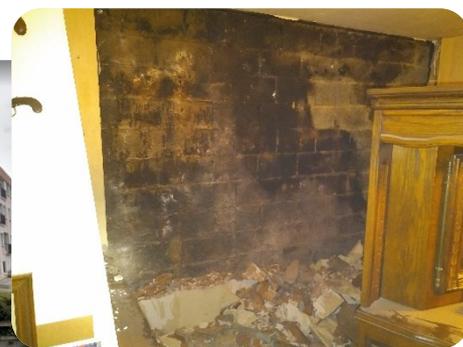
Contre-cloison abattue dans l'appartement du RDC

- ✓ Identification de peinture cloquée sur le mur contigu à la cheminée (confirmé à la caméra thermique : 90°C) + reconnaissance en toiture en sortie de conduit, laissant apparaître un feu couvant,

- ✓ Décision d'abattre la cloison : il s'agit d'une contre-cloison maçonnée dans laquelle l'isolant (type isorel mou de 3 à 4 cm) se consumait au RDC,
- ✓ Propagation du feu au R+1 dans la même cloison (100°C) : décision de l'abattre,

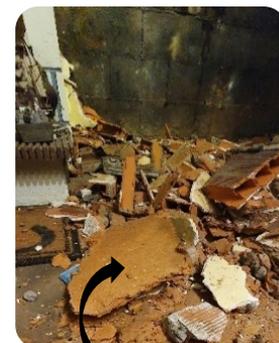
Morceaux d'isolant (contre-cloison)

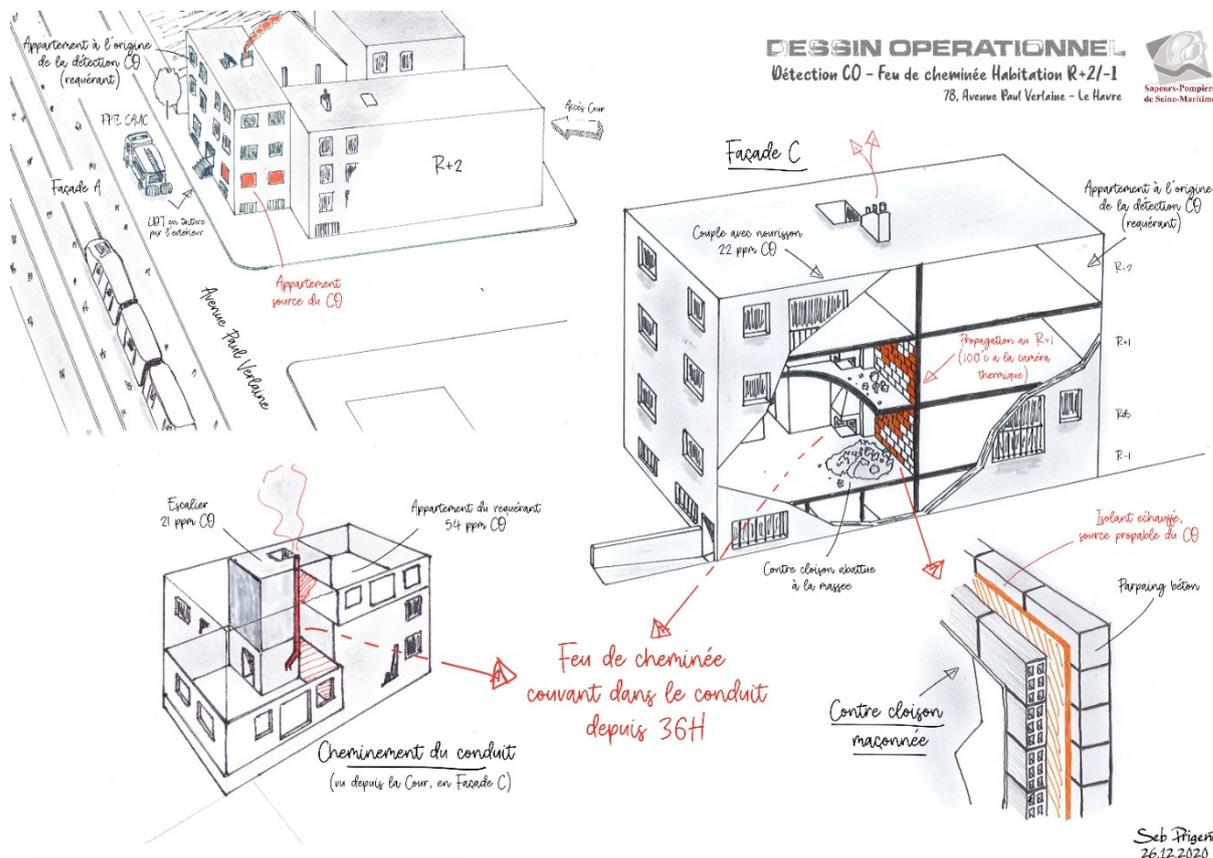
- ✓ Après enquête, découverte d'une **cheminée privative à foyer ouvert** dans l'appartement signalé en rouge situé au rez-de-chaussée, en vis-à-vis de l'appartement du requérant (bâtiment de 1970),

- ✓ Identification de passages libres entre les appartements du 2^{ème} étage et le boisseau pour la fumée.
