RETOUR D'EXPÉRIENCE

CDIS 26

FEU DE MATERIAU ISOLANT DANS UNE HABITATION Quartier les Rochettes – LA GARDE ADHEMAR

RETEX INC
GSO-DEP N°73

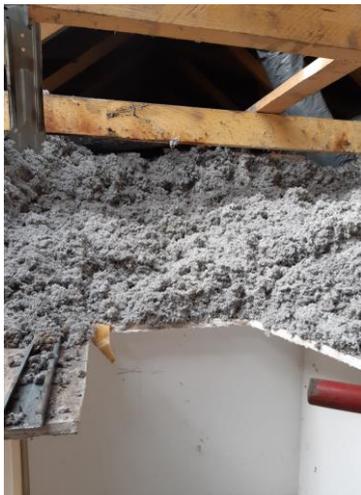
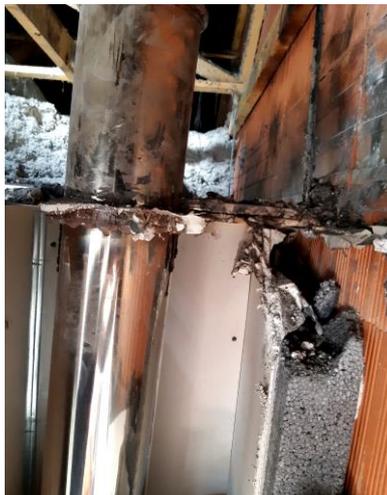
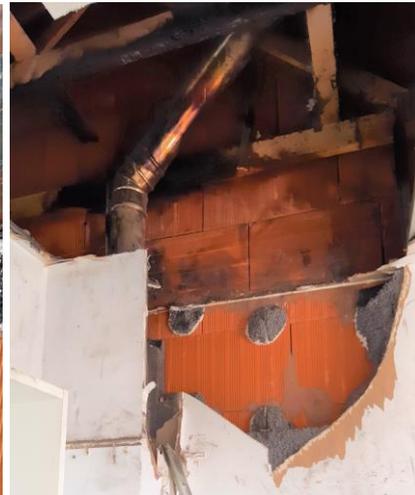
- Feu couvant sous l'isolant (ouate de cellulose) sur une surface de 5 m² environ.
- Charpente "fermette" impactée sur 3 m².
- Zone située en périphérie du conduit de poêle à l'aplomb des chambres (placard).
- Opération d'évacuation de la ouate de cellulose est engagée au travers de la trappe de visite exigüe.

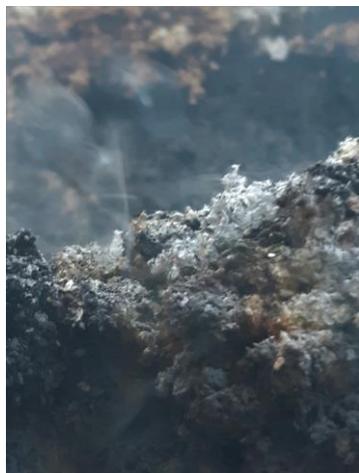
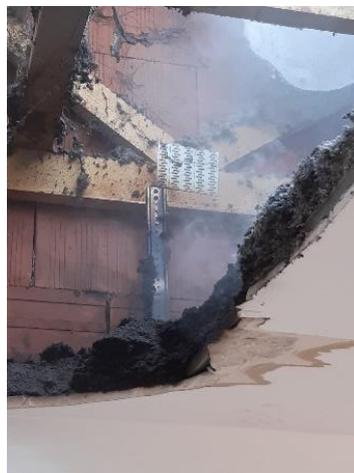
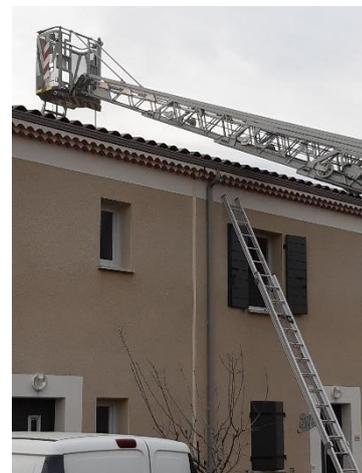
- feu de ouate de cellulose dans les combles d'une habitation R+1 jumelées,
 - 2 victimes présentant des maux de tête en cours de bilan,
 - afin de faciliter l'évacuation de la ouate incandescente, détuilage de la toiture de l'habitation sur 20 m².
 - présence de différents points chauds dans les 40 à 50 cm d'épaisseur de l'isolant.
- En cause, la dissémination de la ouate incandescente lors de son dégarnissage et de son évacuation. On note également une propagation sous-jacente en "rhizome" (le long des chemins de câble).
- relevées de mesures CO non significatives (voir négatives!) dans l'habitation et les combles
 - demande en renfort d'un VSAV + 1 EPS (accès toiture).

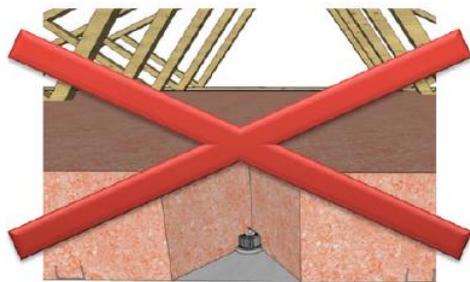
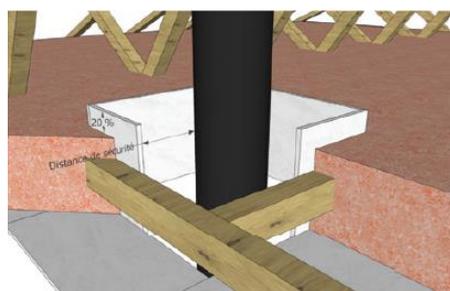
De ce fait, les calories émises dans de la ouate se déplacent **très lentement** et provoquent une **importante montée en température**. Cette température peut atteindre **des niveaux tels qu'un bois à proximité s'enflammera spontanément**. Il faut donc prévoir un moyen d'évacuation de ces calories. Ceci s'obtient par la pose préalable sur toutes ces sources de chaleur d'une protection visant à créer une poche d'air en contact avec le support.

Démontre la capacité du feu à couvrir sans « trace » thermique visible et peu fumigène
