PARTAGE D'EXPÉRIENCE

Cne Daniel Jean – Ltn Joël Fava
26 mai 2021

FEU D'IMMEUBLE ANCIEN Toulouse

Compréhension bâtiminaire

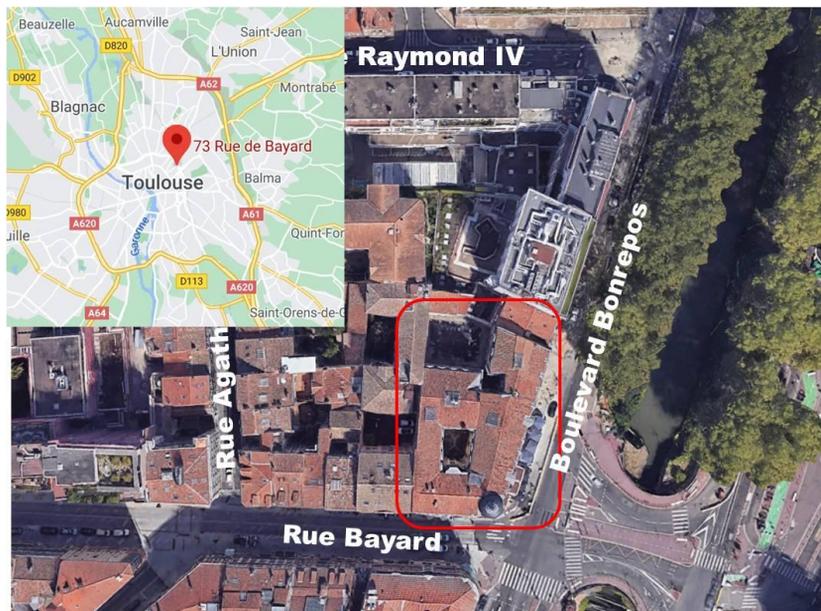
Bilan final

- 1 immeuble détruit ;
- 1 hôtel impacté par les fumées ;
- 4 commerces fermés ;
- 20 victimes :
 - 2 UA
 - 18 UR
- « x » familles relogées

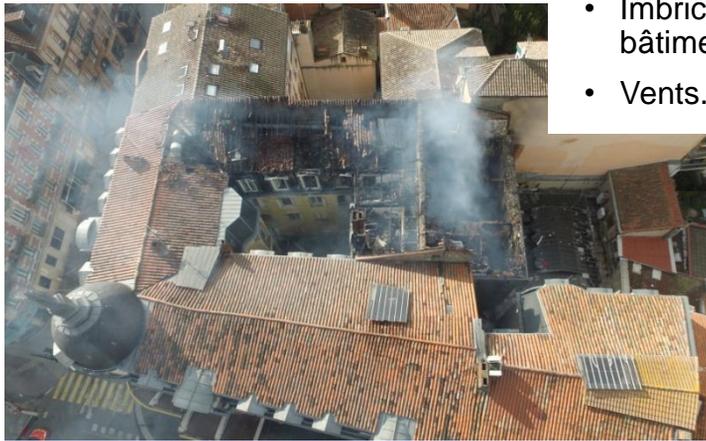
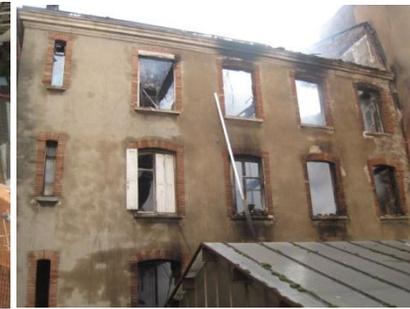
<https://youtu.be/xrl0xKgqW3I>
Vue du drone

- Escaliers en bois non enclouonné / non désenfumé ;
- Présences de portes métalliques ;
- Des grandes longueurs de couloirs non recoupées ;
- Cheminements compliqués, ajout de cloisons anarchiques ;
- Puits de jour communiquant avec le parking et les étages inférieurs ;
- Imbrication des différents bâtiments et superficie concernée ;
- Vents.

- Certains bâtiments anciens rendent compliqués la compréhension bâtementaire, entraînant des difficultés pour établir des stratégies opérationnelles. La situation tactique ne suffit pas toujours à anticiper l'évolution de l'incendie. Le soutien des drones est une plus value **pour voir l'incendie du dessus** sans apporter pour autant une vision sur la distribution intérieure. Certains service d'incendie et de secours ont mis en place des **dessinateurs opérationnels** afin de les aider sur cette problématique.
