SAPEURS-POMPIERS  
DE LOIRE-ATLANTIQUE

PEX N°2022-01  
Intervention  
Pour Feu de car GNC  
et de camping-car

# PARTAGE D'EXPÉRIENCE

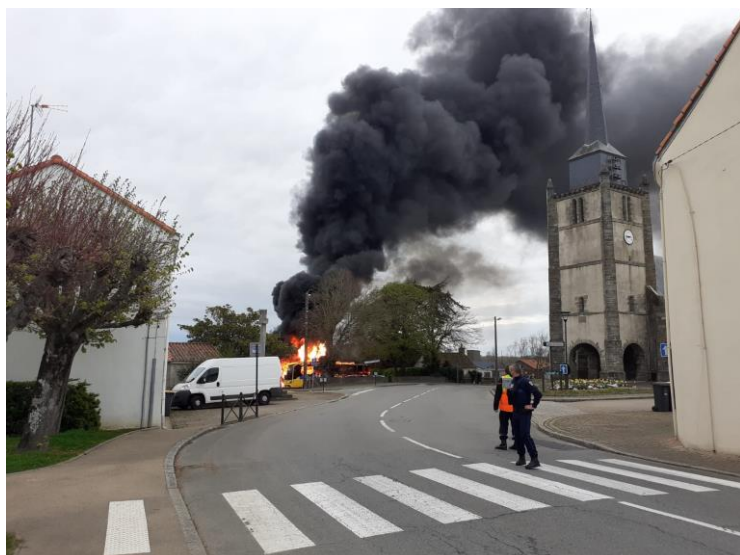
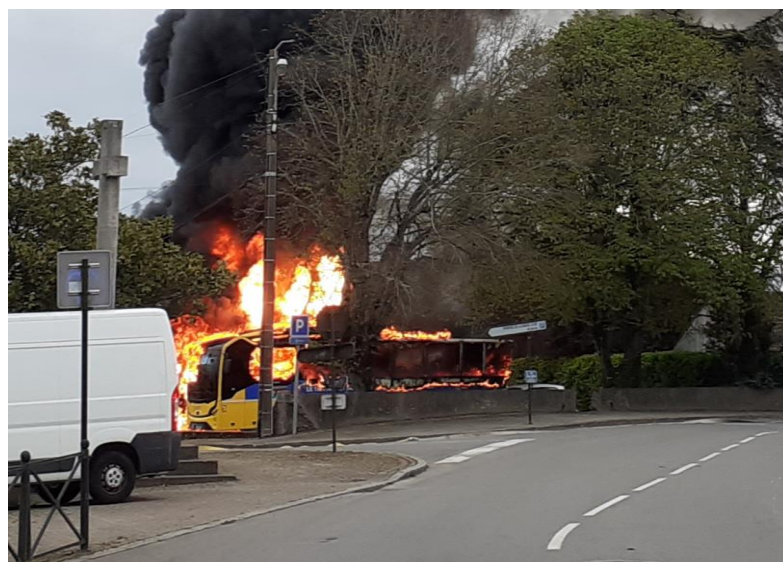
- Embrassement généralisé d'un car GNC (torchères visibles par les secours en rentrant dans la commune du Clion-sur-mer) et d'un camping car stationné à proximité.
- 5 torchères observées à l'arrivée des secours par le 1<sup>er</sup> Chef d'agrès FPT.
- Propagation à la végétation d'un pavillon désaffecté situé à l'arrière des véhicules.

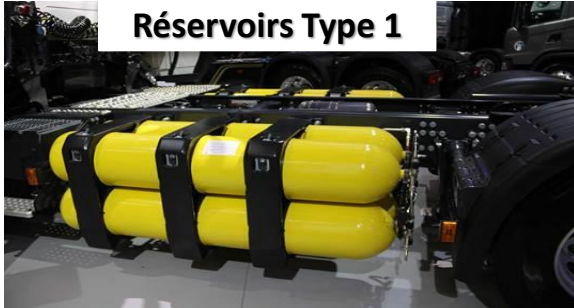
### Réservoirs Type 1

#### ► Réservoirs type 1 (acier) et 2 (acier avec un corps bobiné, hors ogive et fond de réservoir)

Au regard de leur composition et de la transmission de la chaleur, ils ont une montée en pression due à la montée en température (+ 10 bars pour une augmentation de la température de 5°C pour les réservoirs en acier). Ils sont donc pourvus de sécurités redondantes (quasi systématiques):

⇒ 1 PRD (pressure relief device) : disque de rupture qui cède à une pression de 300b.

⇒ 1 TPRD (temperature pressure relief device) activé à 110°C. On retrouve ce type de dispositif sous forme de glass bulb (ouverture franche et complète) ou de thermo-fusible (ouverture progressive et pouvant être incomplète).

Ces 2 dispositifs sont sur le bloc robinetterie, à une seule extrémité du réservoir (d'où la présence du disque de rupture). La conduction thermique du métal du réservoir ne suffit pas à activer le TPRD si celui-ci n'est pas soumis directement à la chaleur. Les réservoirs de Type 1 et de Type 2 sont utilisés sur les VL et les PL.

L'action de refroidissement du corps du réservoir permet donc d'éviter une montée en pression.
