FEU DE CLOCHER DANS UNE EGLISE

Contexte opérationnel

Le **vendredi 26 janvier 2024** en début d'après-midi, le CTA engage les secours pour feu de clocher. Celui-ci, en cours de rénovation, est habillé d'un échafaudage.

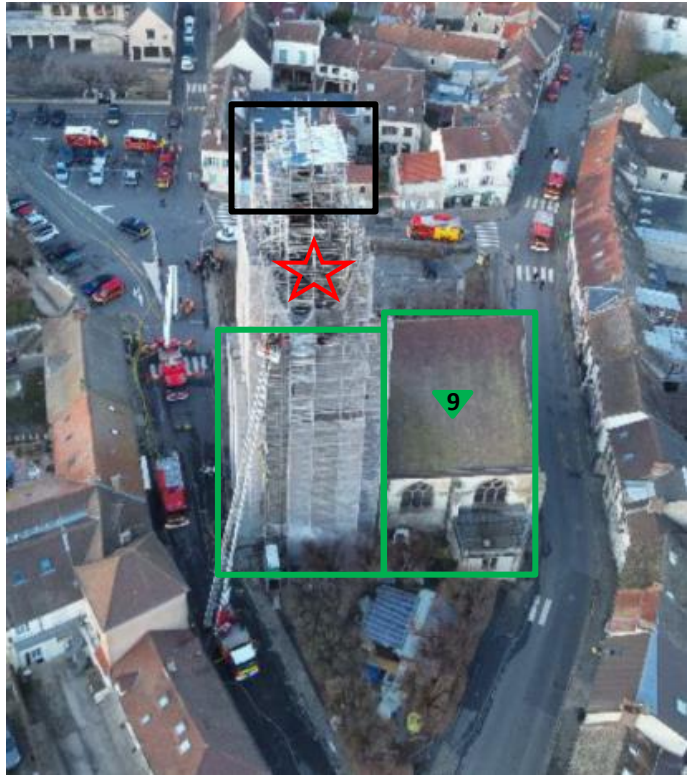
Conséquences de l'incendie : Au cours de cette intervention, le clocher et la charpente ont été endommagés.

Bâtiment dégradé

Espace détruit

IMPACT DU SINISTRE SUR LES BIENS		BIENS PRÉSERVÉS	COÛT POUR LE SDIS
Sinistre envisageable si intervention retardée : une église et neuf biens classés MH détruits	Sinistre réel : partie haute du clocher endommagé		
INESTIMABLE	Coût des travaux de réparations (estimation en cours)	INESTIMABLE	189 007 €
