SDIS 76

PEX 2023_01

PARTAGED'EXPERIENCE

FEU D'HABITATION COLLECTIVE

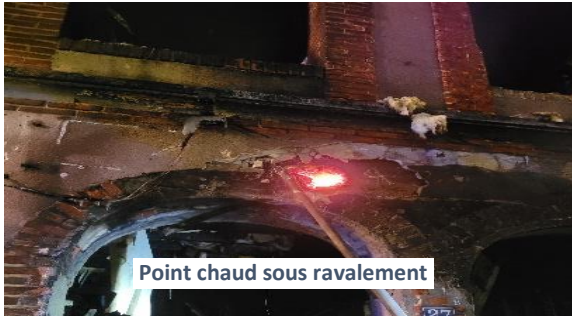
Point chaud sous ravalement

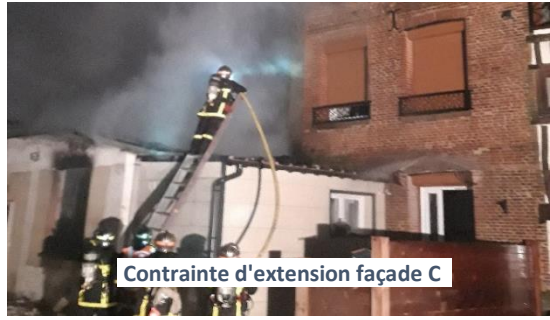
Contrainte d'extension façade C
