## FEU D'HABITATION EN CENTRE HISTORIQUE

**PEX**

n° 2023-01

09/02/2023

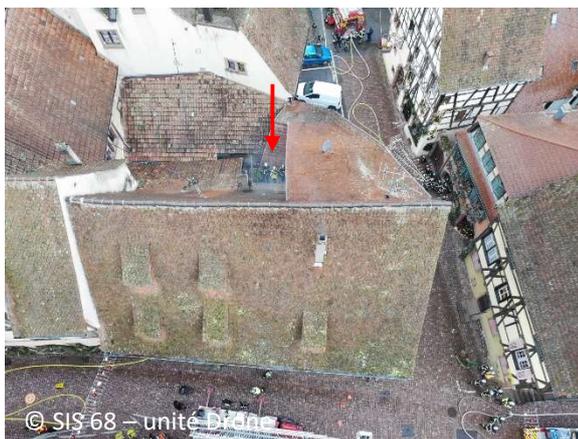
Vue aérienne du bâtiment sinistré

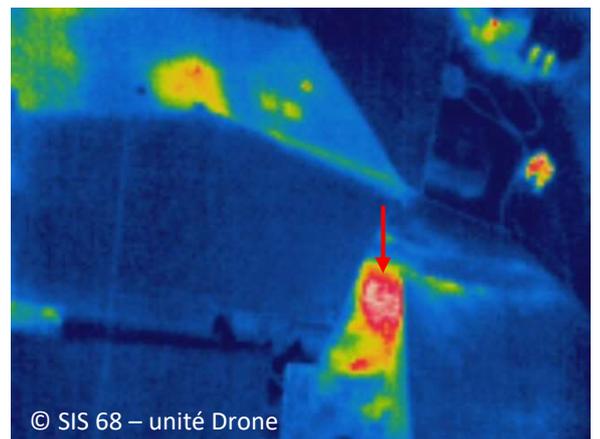
Point chaud identifié avec la caméra thermique du drone

Le foyer principal est rapidement éteint après sa découverte, par contre de la **fumée** sort par les gaines de VMC, par les interrupteurs, par d'anciens conduits de fumée transformés en **gaines techniques**. En parallèle, les images fournies avec la **caméra thermique** du drone mettent en évidence des parties de combles présentant des températures anormalement élevées. Les opérations s'orientent alors vers un **dégarnissage** minutieux des éléments de construction pour identifier l'origine des fumées.

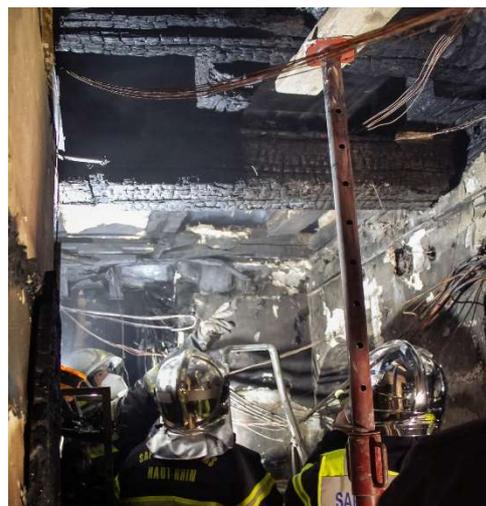
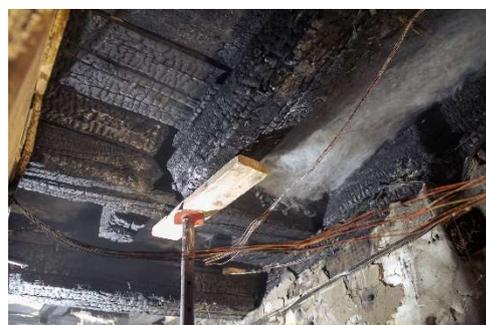
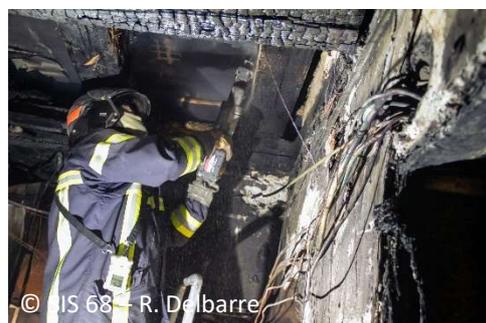
On découvre que le feu **se propage** dans le faux-plafond, le plancher haut du 1<sup>er</sup> étage et les vides de construction des cloisons du 2<sup>ème</sup> étage depuis le couloir sinistré du 1<sup>er</sup> étage. Les SP sont obligés de **dégarnir** 4 couches de faux-plafond pour traiter le **feu couvant** entre les 2 niveaux. Les travaux de dégarnissage, de déblais et d'extinction des foyers secondaires se terminent vers 21h00.

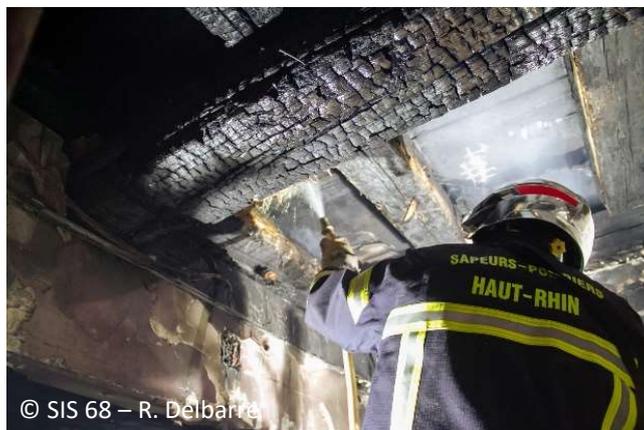
- Conduits de fumée transformés en gaines techniques pour l'électricité (non étanches) et propageant les gaz chauds dans les niveaux supérieurs.
- Nombreux vides de construction, au niveau des parois et surtout des planchers, accumulés au gré des rénovations successives, favorisant les feux couvants et complexifiant le dégarnissage.

Propagation des fumées par les vides de construction – espace entre le mur et la plaque de plâtre

- Pour les **feux couvants** et/ou s'étant propager dans les **vides de construction** (faux-plafond, gaines techniques, cloisons, etc.), réaliser des **reconnaitances** approfondies en **dégarnissant** ces éléments en vue d'identifier le **cheminement des fumées** et d'éviter une **propagation** du feu à une autre partie du bâtiment et/ou des tiers. Ces reconnaissances doivent être engagées dès que tout risque de **Propagations Rapides du Feu** (PRF) est écarté afin de bien rester dans la **dynamique** de l'intervention. Ce **dégarnissage**, s'il nécessite des moyens conséquents, peut alors faire l'objet d'un **secteur** dédié.  
De plus, dans ce type de configuration, la **ventilation opérationnelle** (VO) est à **proscrire** car présentant un trop grand **risque de propagation du feu** :
