Partage d'EXpérience

PEX 2023-02

Feu de VL hybride rechargeable

07 juin 2023

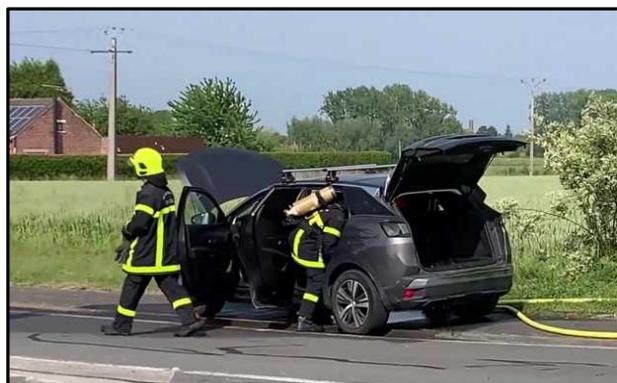
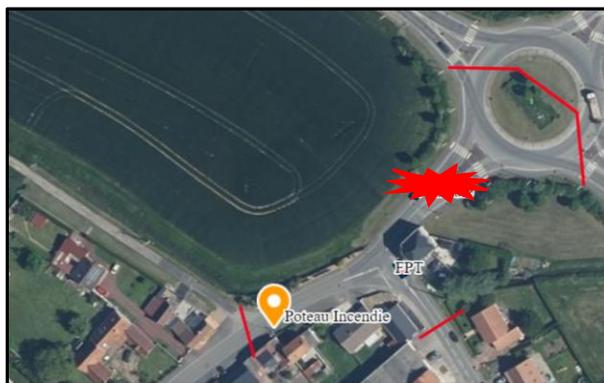
- ▶ La conductrice témoigne qu'elle était en train de circuler quand un voyant au tableau de bord s'est allumé avant qu'une odeur ne se fasse ressentir. Après s'être arrêtée en sortie de rond-point, une fumée s'est dégagée dans l'habitacle. Elle a immédiatement évacué son enfant et a appelé les secours.
- ▶ A leur arrivée, les secours constatent une fumée blanche sortant d'un Peugeot 3008 hybride.
- ▶ 1^{er} message du chef d'agrès à **09h25** :
« Je demande VSAV & VLSSSM pour un bébé de 7 mois et une VSF de 31 ans ayant inhalé des fumées sortant d'un VL hybride rechargeable. »

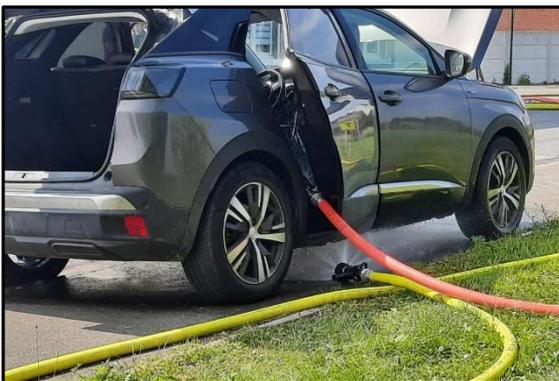
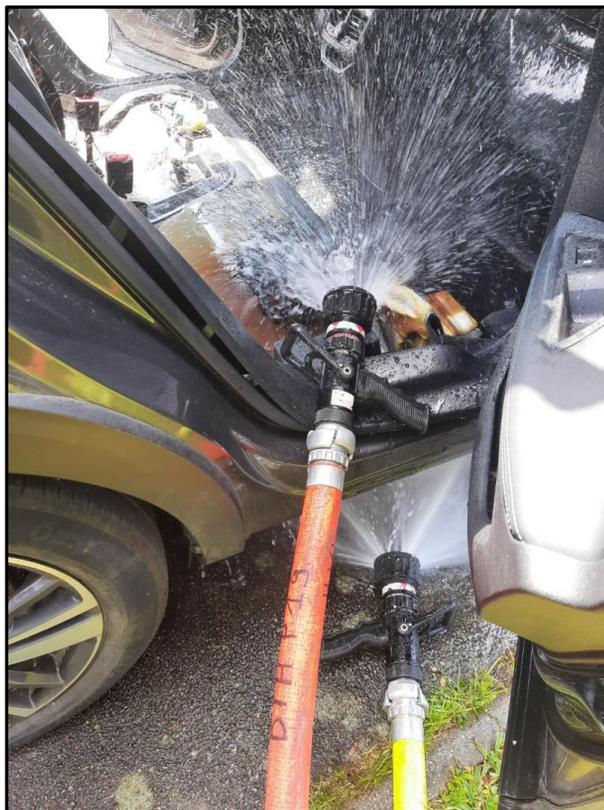
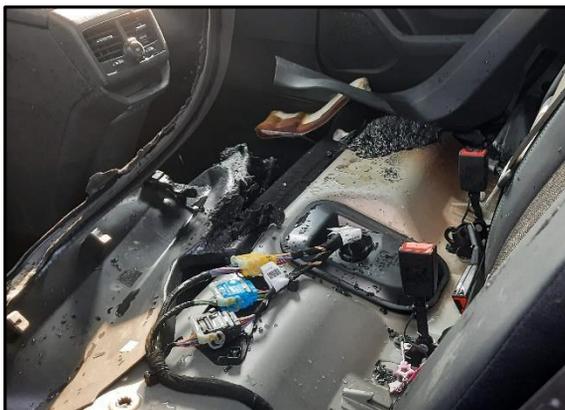
« **Départ de feu au niveau des batteries.** Une 3^{ème} LDV est en cours d'établissement afin de procéder à l'extinction par l'avant du VL. »

- ▶ Emballement et départ de feu inopiné, **3 heures** après l'arrivée des secours.
→ Aucun point chaud détecté, relevé de température à 16°C au moment de l'embrassement.
- ▶ Présence de fumées de combustion et de gaz toxiques.
→ **Travail sous ARI obligatoire.**
→ Demande de réapprovisionnement en bouteilles d'ARI.
- ▶ Pas de trappe de noyage des batteries sur ce modèle, solution **d'immersion du véhicule** envisagée.
→ Aucune benne n'équipe les SDIS de la zone, une benne étanche artisanale et une grue du service de dépannage ont pu être acheminées, sous un **décali conséquent.**
- ▶ **Consommation d'eau très importante** avant l'arrivée de la benne et pour son remplissage une fois sur place.
- ▶ **Durée d'intervention de plus de 10 heures**, terminée peu après 21h pour le FPT Noeux.
