## Compte-rendu Incendie de Camélas du 12 septembre 2024

Surface incendiée - source Traitement ONF-DFCI - image satellite Sentinel 2A/2B

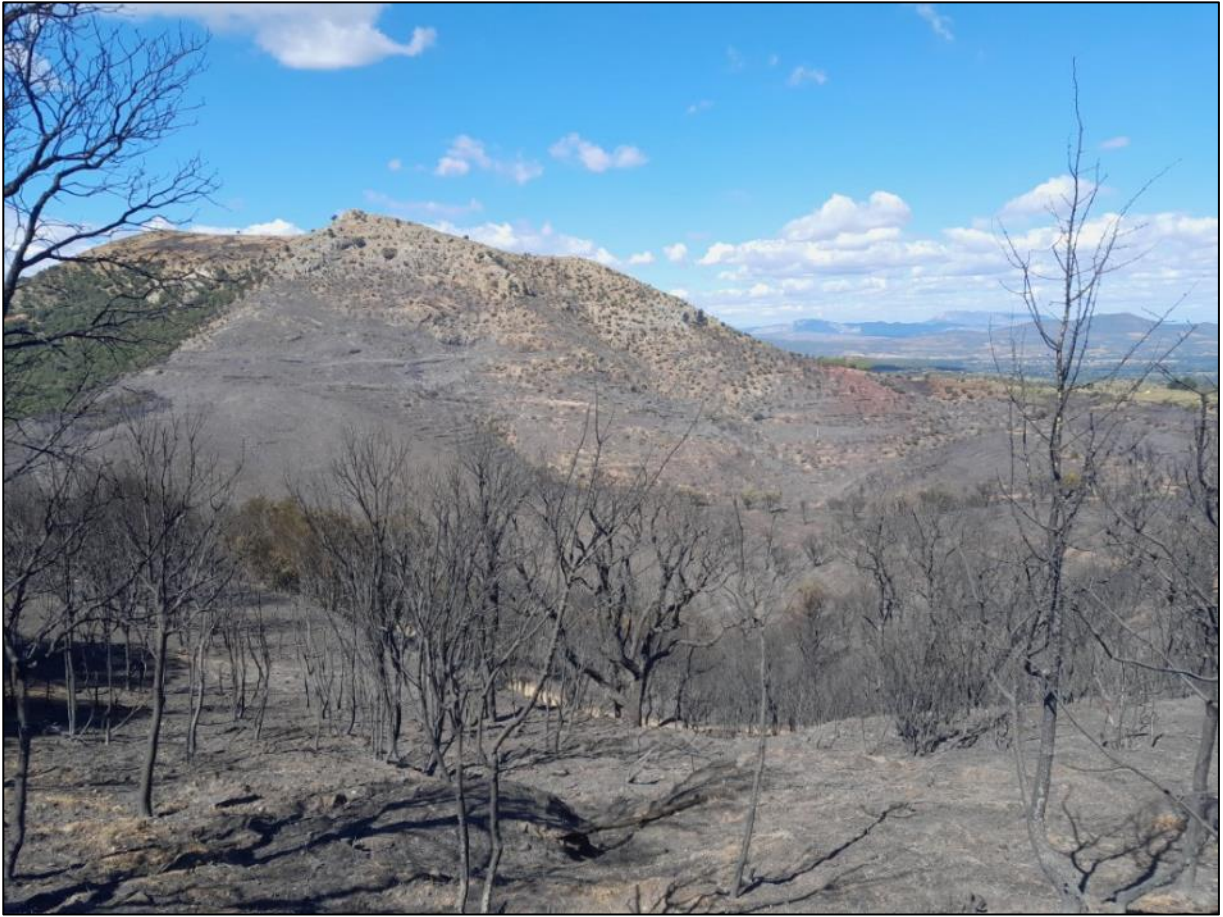
*Vue vers la chapelle Saint-Martin - zone d'éclosion du feu*

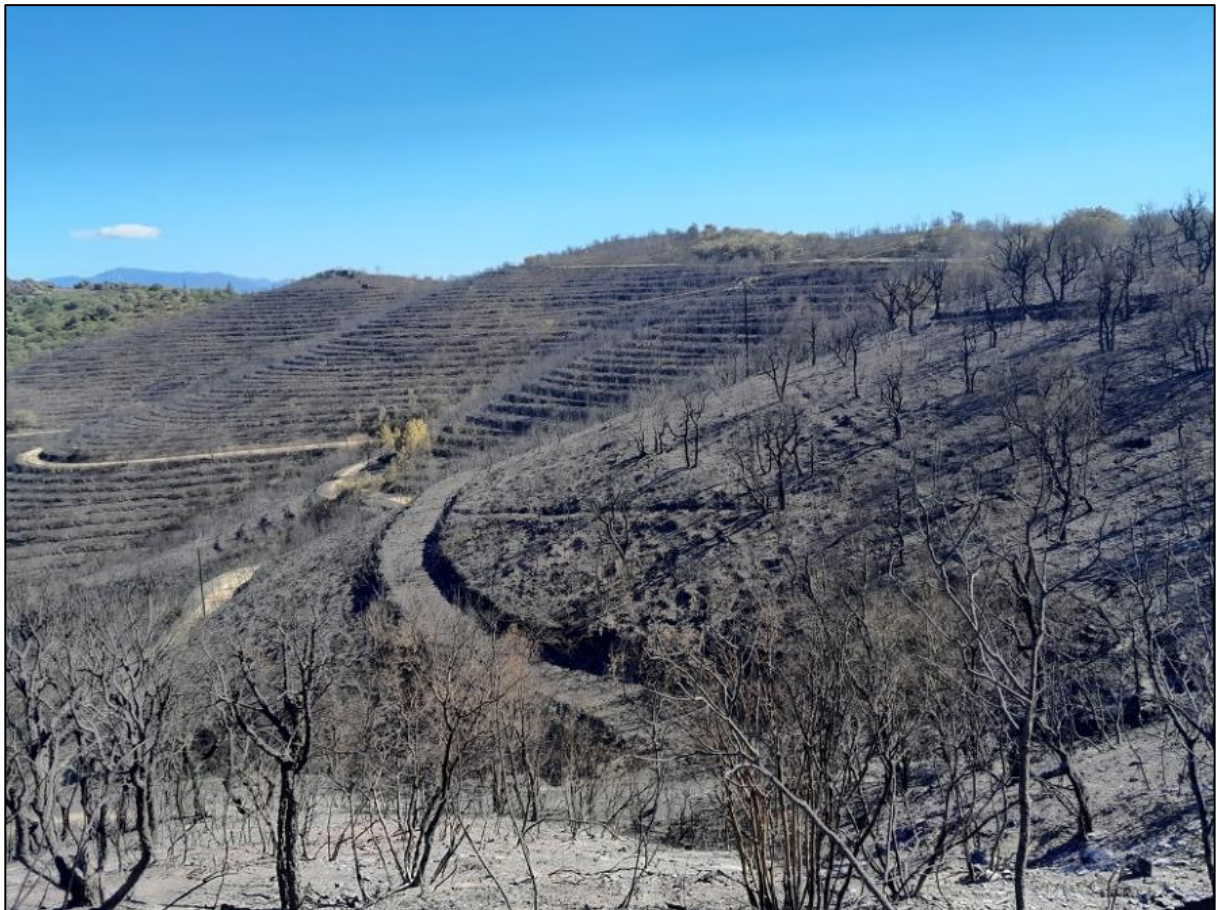
*Végétation incendiée -secteur « Bosc de la Roca »*

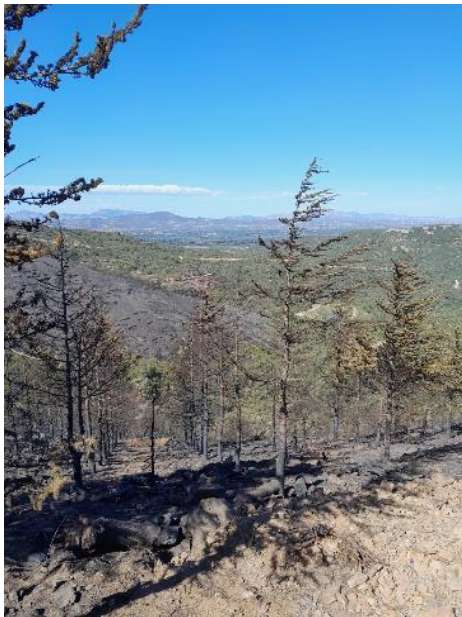
La végétation incendiée est composée principalement d'un maquis à chêne liège et chêne vert issu d'une régénération naturelle post-incendie (incendie de Camélas en 2005). Quelques parcelles de cèdres proches de la RD48 ont également été impactées.

*Parcelle de cèdre de l'atlas proche RD48 (Castelnou)*

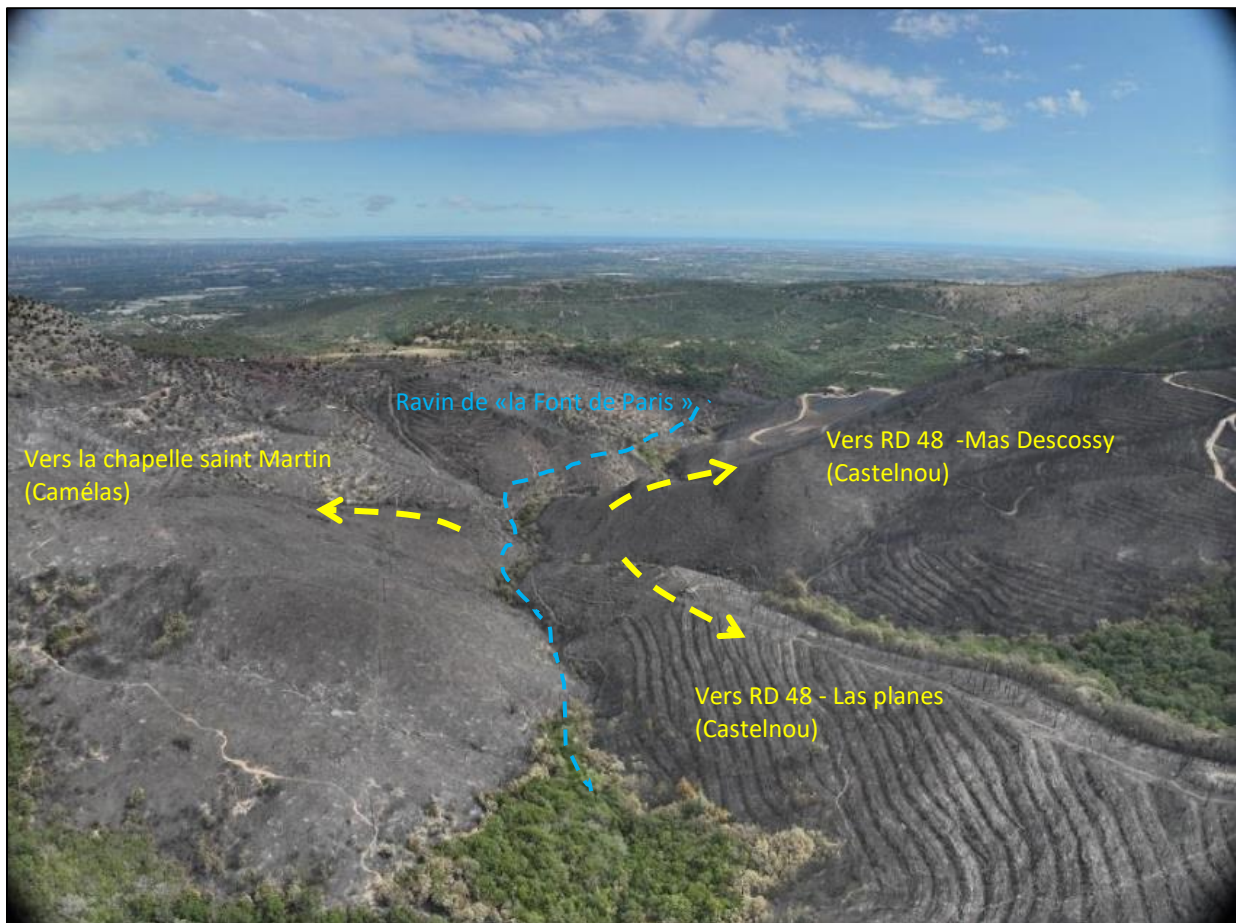
*Propagation schématique du feu dans les premiers instants- @ONF DFCI*

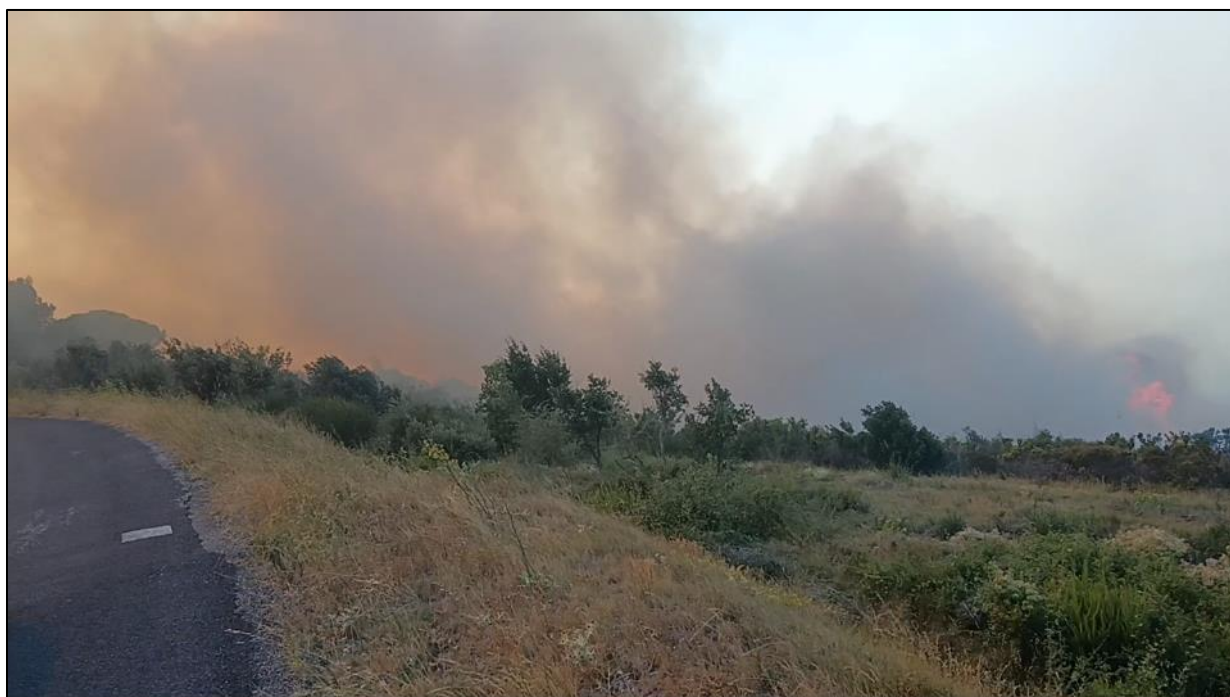
*A T + 1H00 le feu a déjà franchi la RD 48 en tête du feu – @VLREX66*

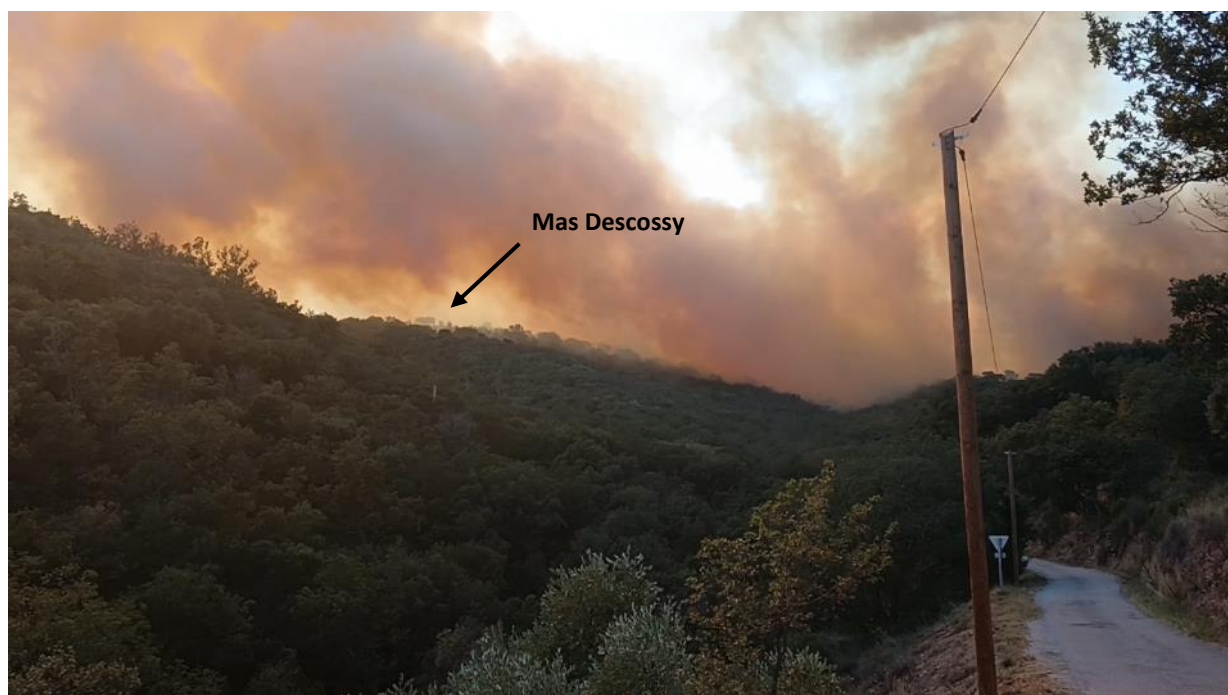
*A T+ 1H10 le feu est au niveau du mas Descossy*

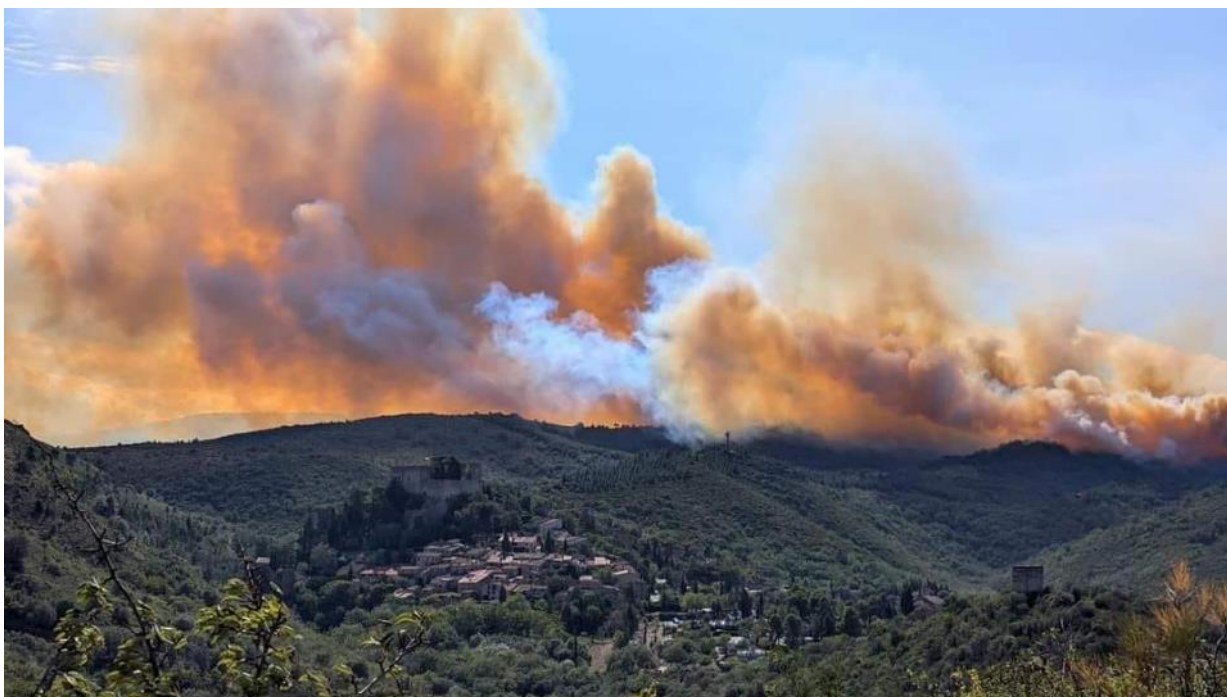
*Vue du flanc gauche – secteur Castelnou - @sdis66*

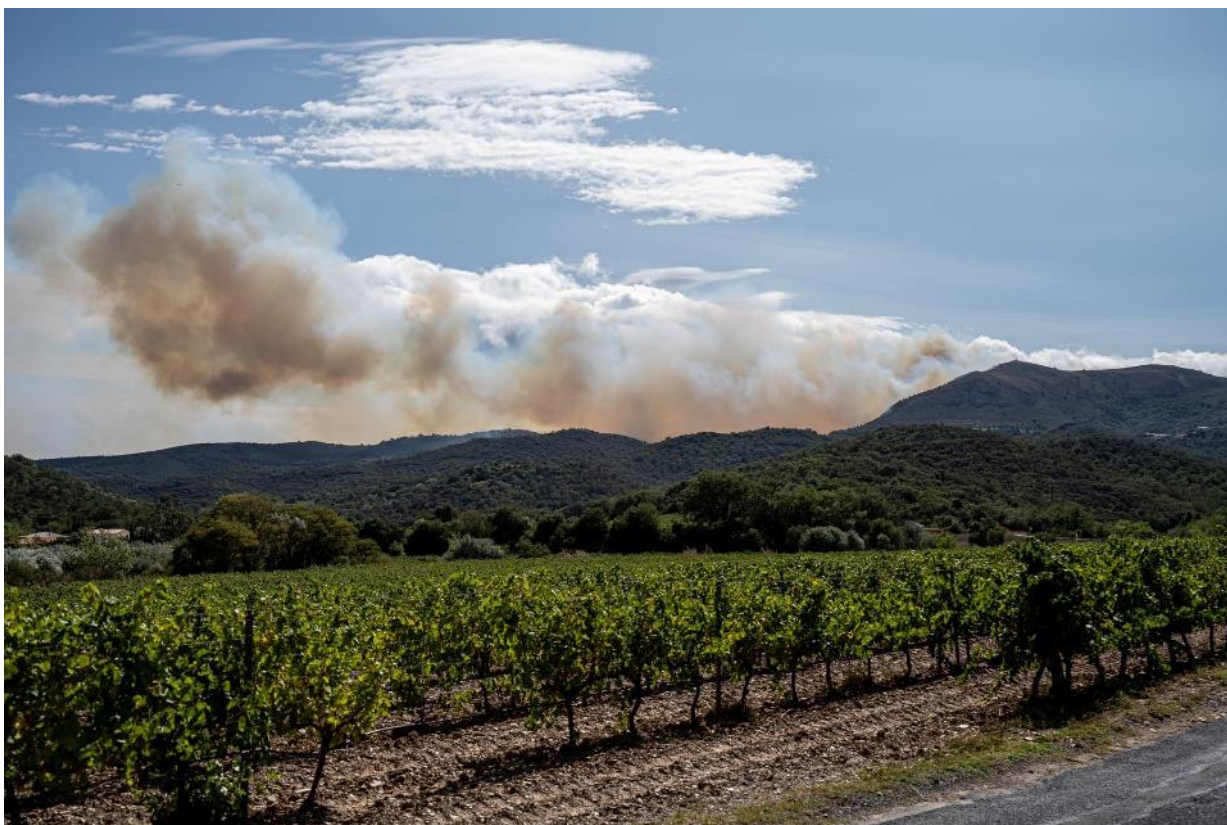
*Vue générale depuis l'arrière du feu - secteur Camélas*

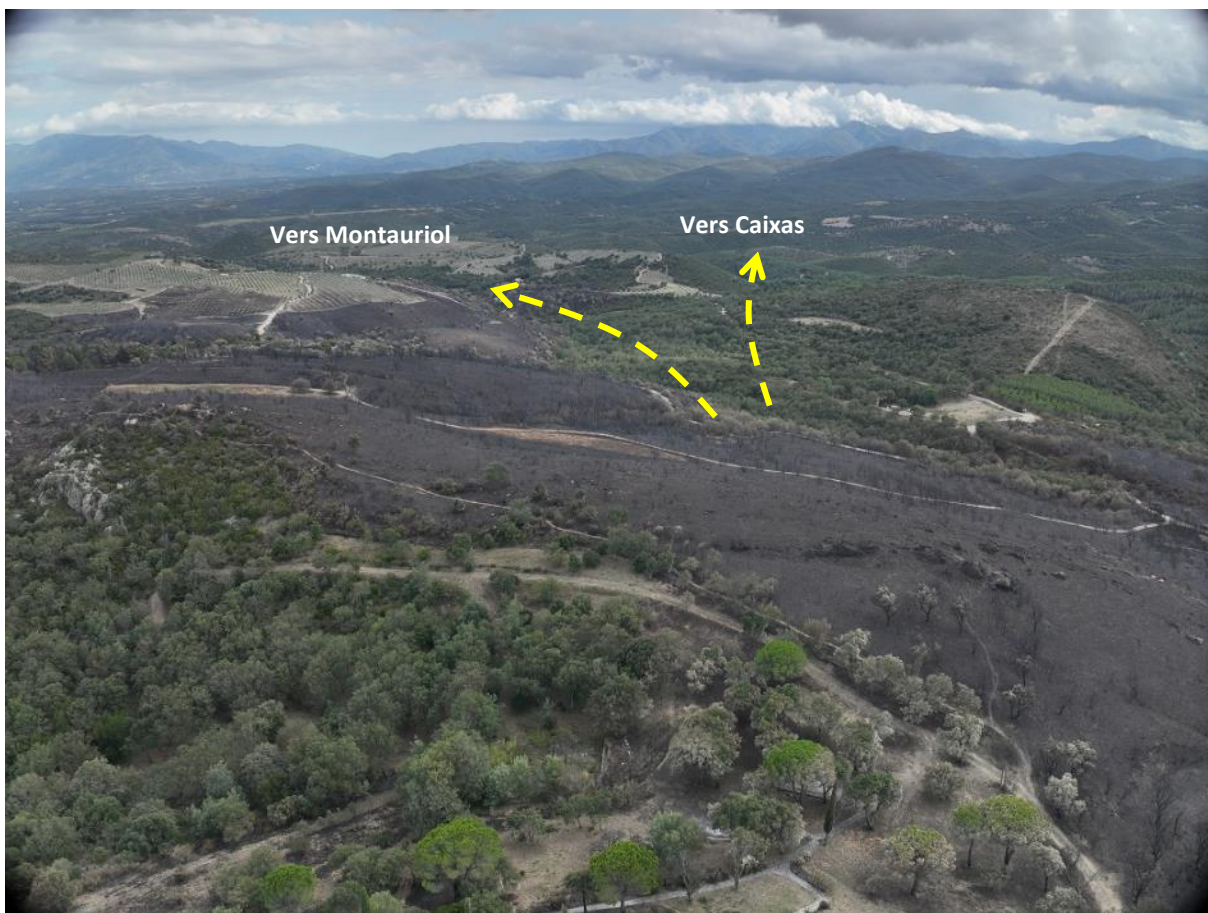
*Vue aérienne de la tête du feu avec la continuité forestière du massif vers les communes de Caixas et Montauriol*

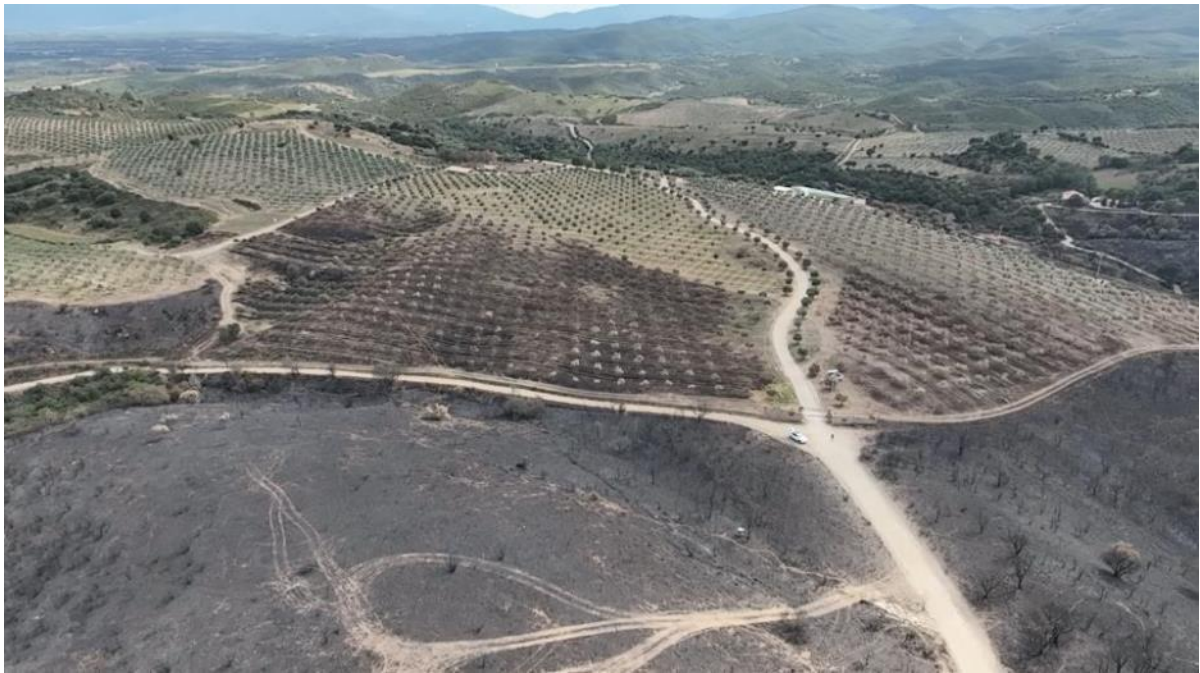
*Impact du feu dans la zone agricole (Oliveraie) du domaine de Quérubi*

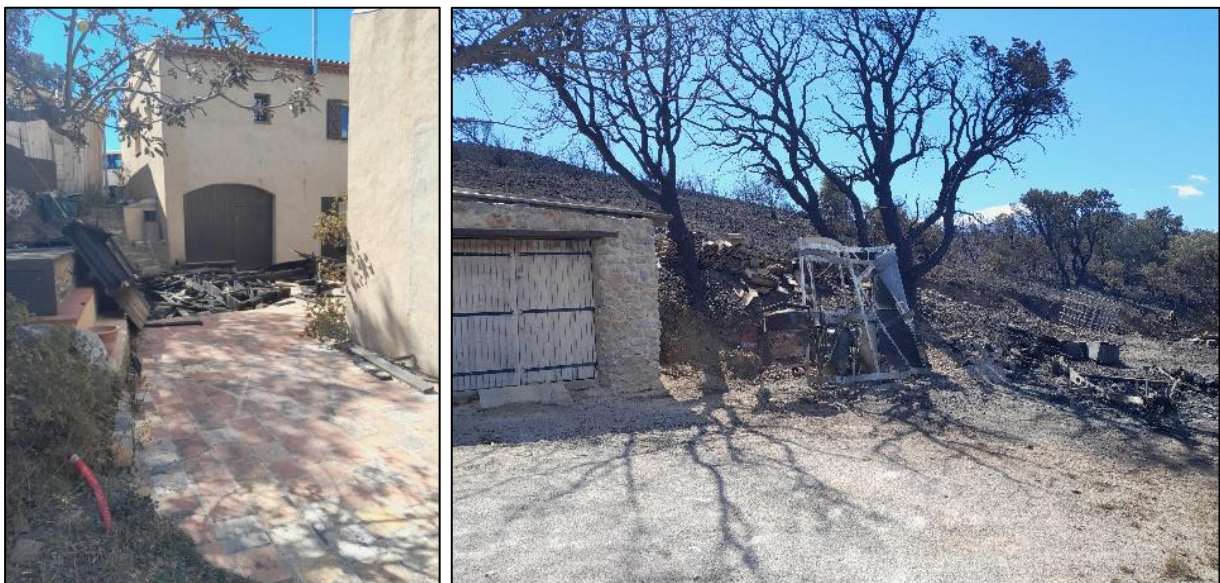
*Dégâts extérieurs sur le Mas Del Payrou (commune de Castelnou)*

- Le mas del Payrou a subi des dégâts extérieurs. C'est un feu montant qui a franchi la RD 48 pour venir impacter le mas. L'habitation principale a résisté au passage du feu mais des annexes en bois ainsi que du matériel proche de l'habitation ont été détruit. Cette habitation avait été impactée par le feu de 2005 dans les mêmes conditions de propagation (mais en 2005 le mas n'avait pas subi de dégât).

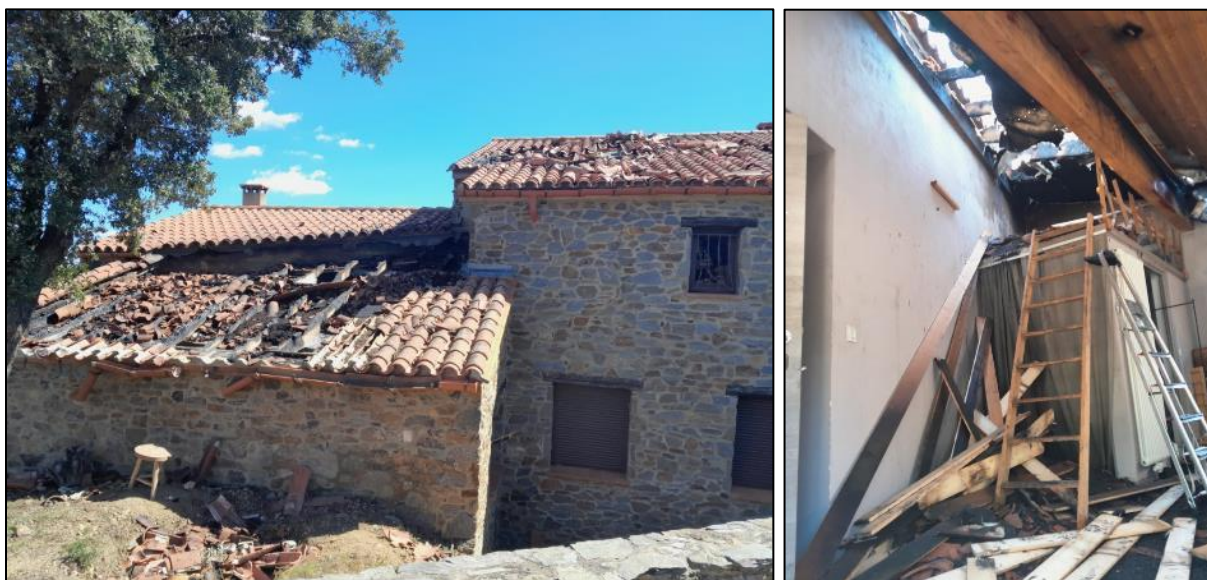
*Dégâts intérieurs sans destruction de l'habitation (Mas Descosy - Castelnou)*

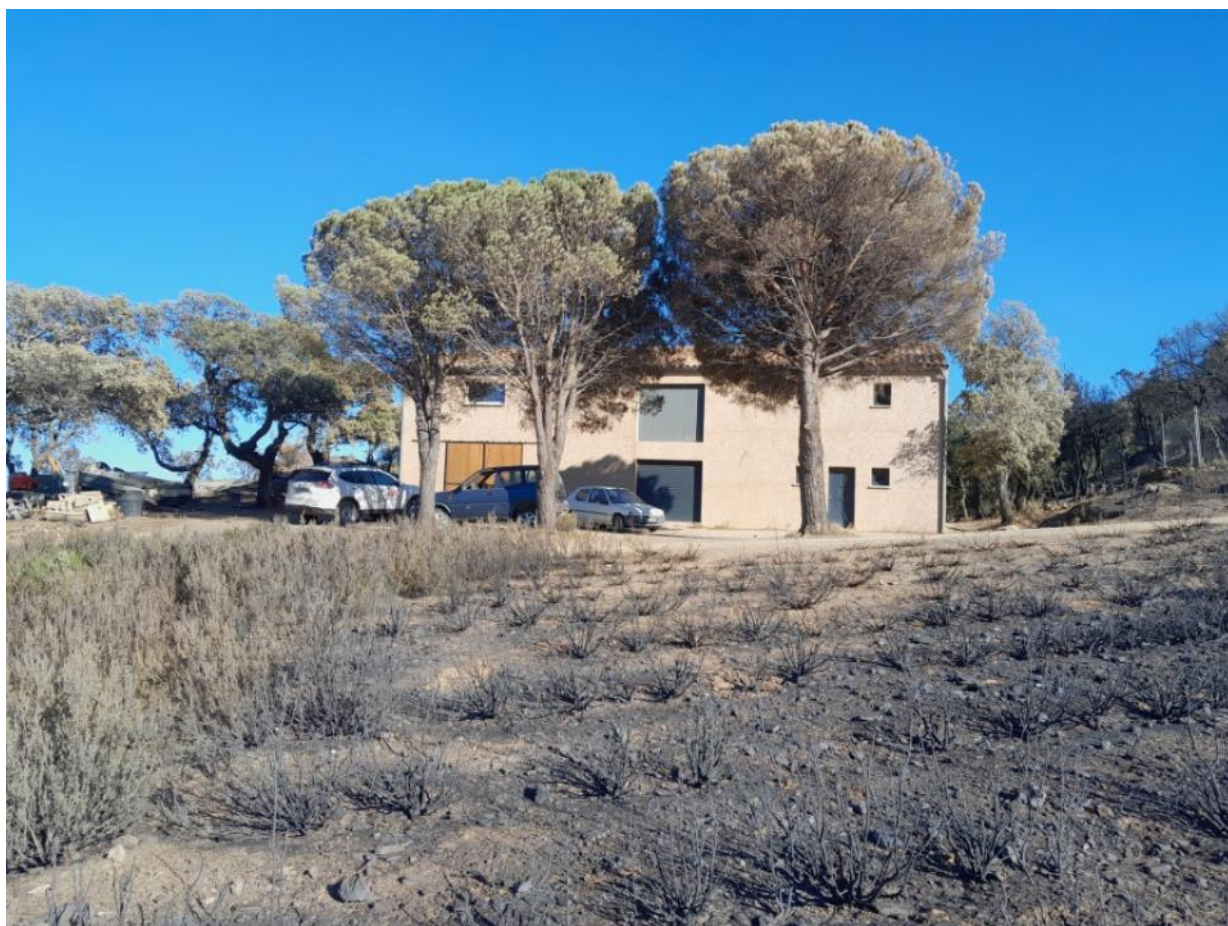
*Mas sans nom (agriculteur – plantations aromatiques au premier plan) avec dégâts sur matériels périphériques extérieurs*

Cette construction récente n'a pas subi de dégât intérieur. Seul le matériel périphérique a été impacté (remorque et stockage divers). Les grands pins et chênes lièges proches de l'habitation ont été roussis en partie. On notera que la plantation de plantes aromatiques (romarin principalement) a été complètement détruite.

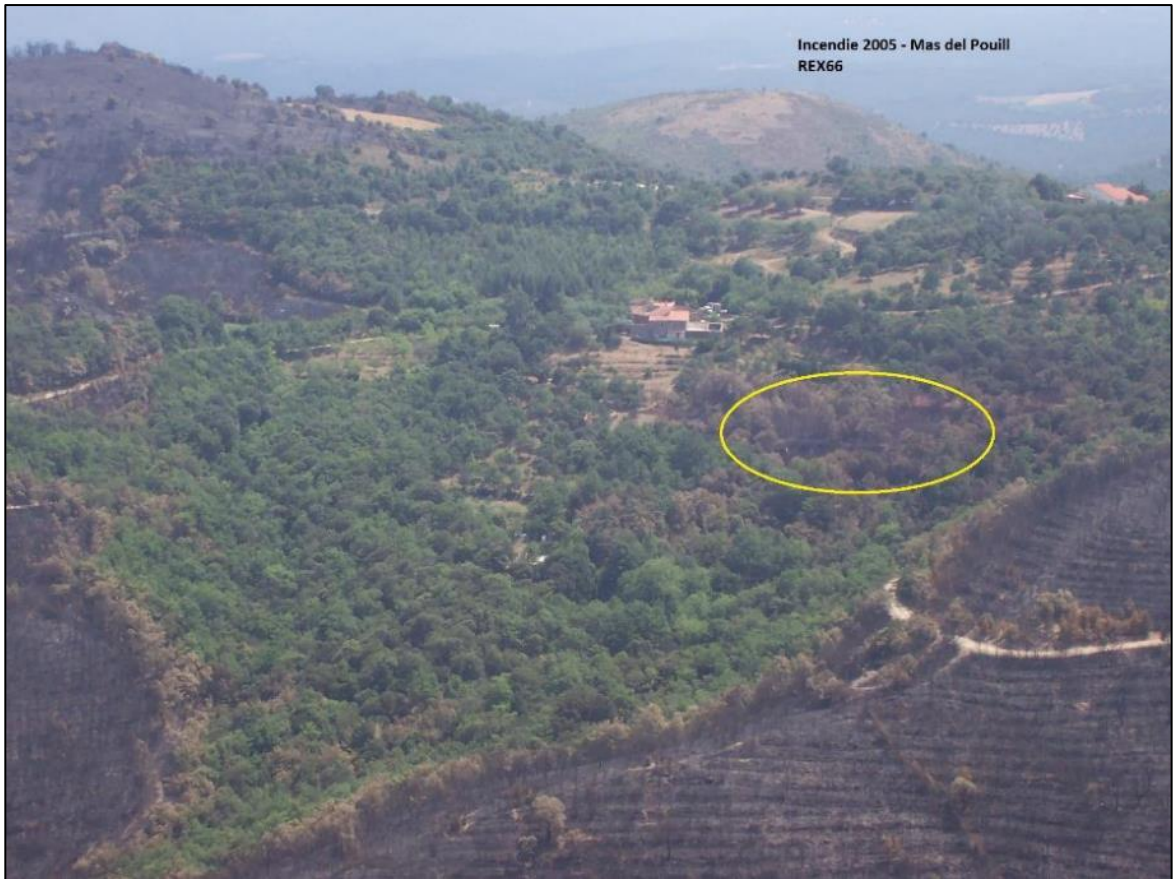
*Zone épargnée par le feu et Saute de feu secteur Mas del Pouil – incendie de 2005 - @REX66*

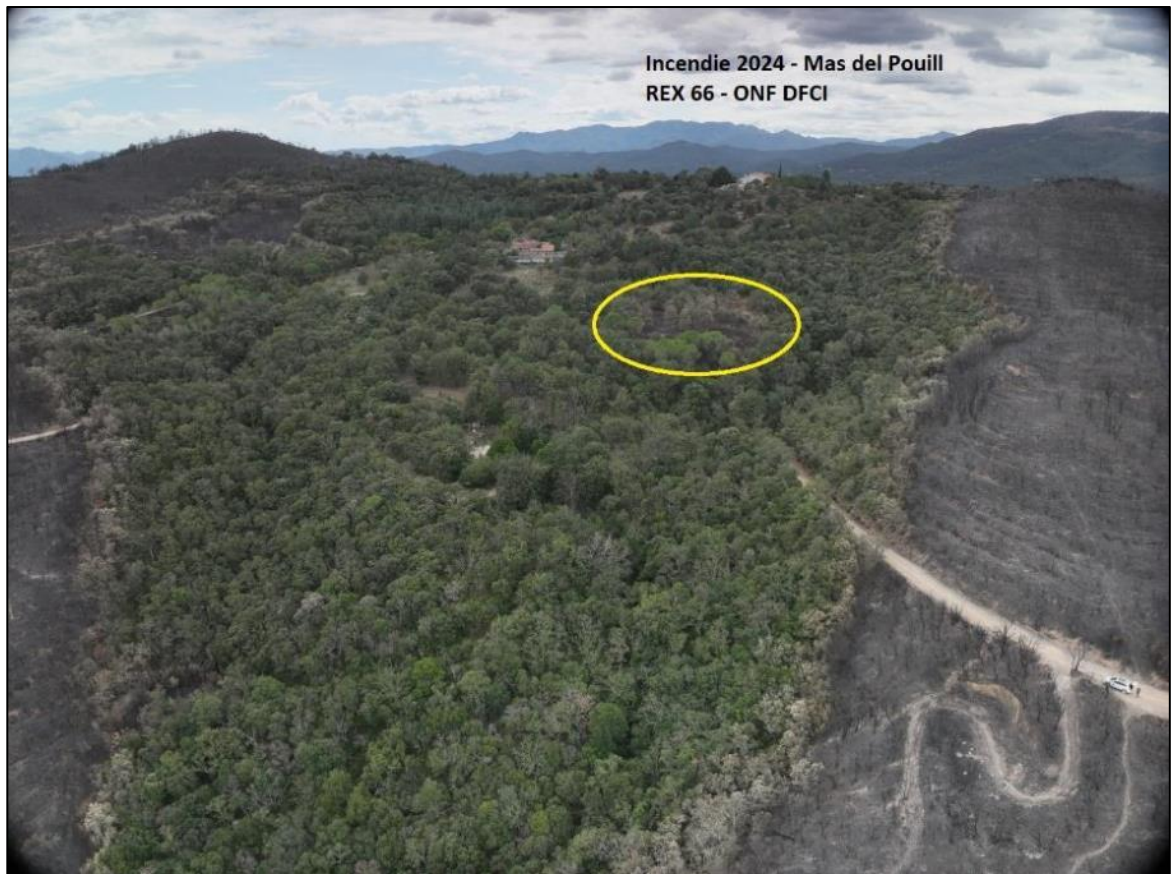
Ainsi, les contours des feux de 2005 et 2024 sont quasiment identiques. Les zones épargnées en 2005 le sont aussi en 2024. Plus encore, certaines sautes de feux observées en 2005 se sont également produites en 2024 avec des zones de réception identiques.

*Zone épargnée par le feu et Saute de feu secteur Mas del Pouil – incendie de 2024 - @REX66*

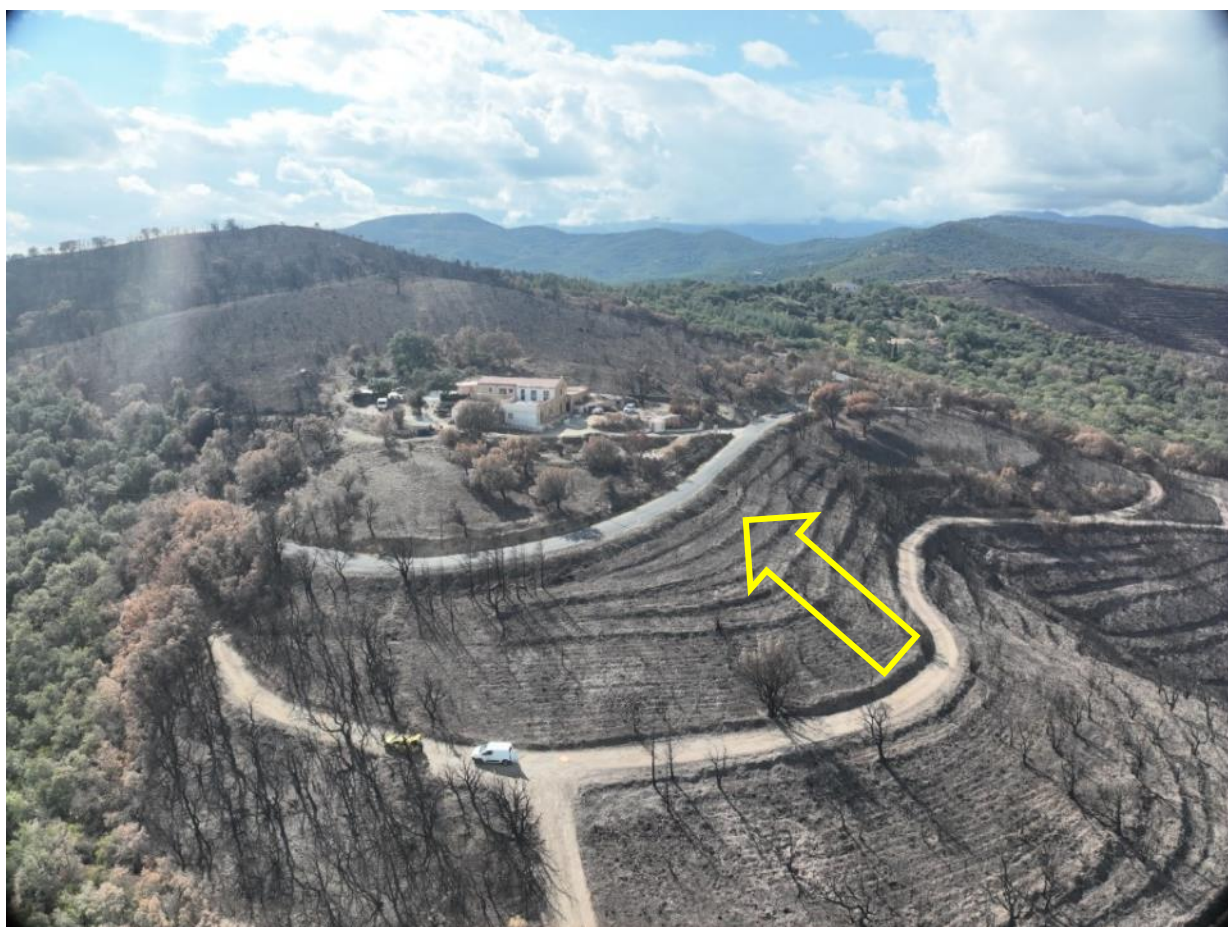
*Configuration du mas del Payrou (feu montant)*

- Les points de faiblesses sur cette habitation concernent les éléments en bois accolés aux bâtiments en dur et les stockages divers proches du bâtiment.

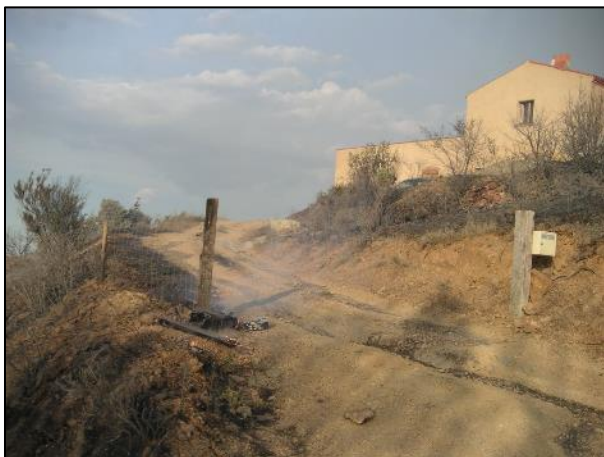
*Le Mas Del Payrou en 2005 après le feu*

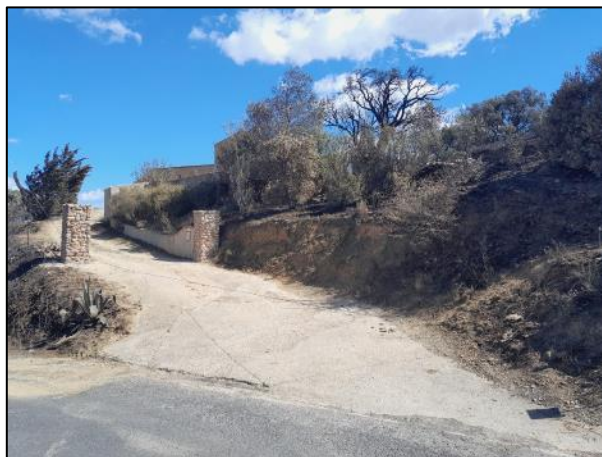
*Le Mas Del Payrou en 2024 après le feu*

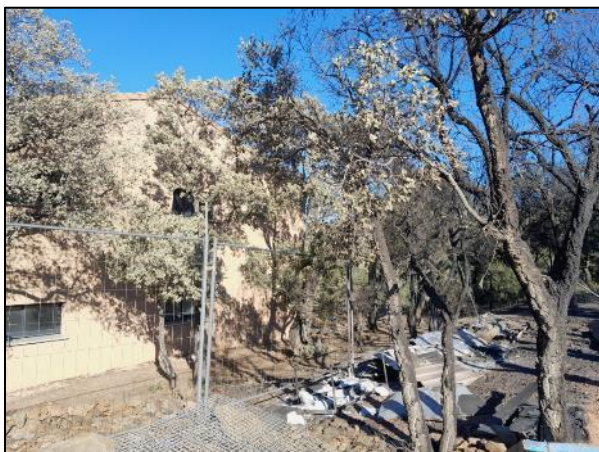
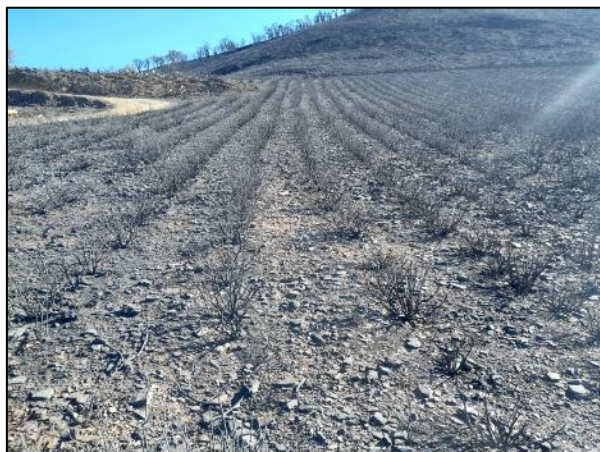
*Stockage divers proche de l'habitation et plantation aromatique dans le périmètre des 50m*

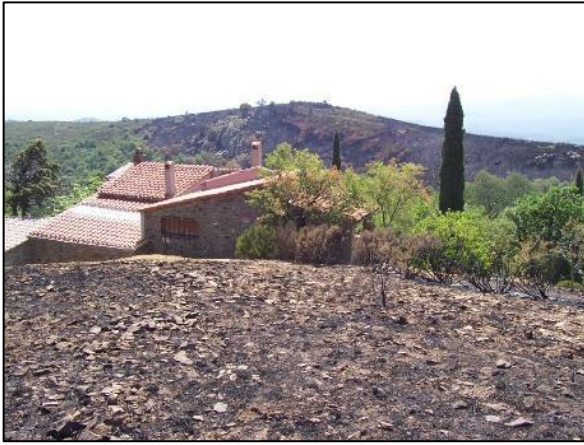
*Le Mas Descossy en 2005 après le feu*

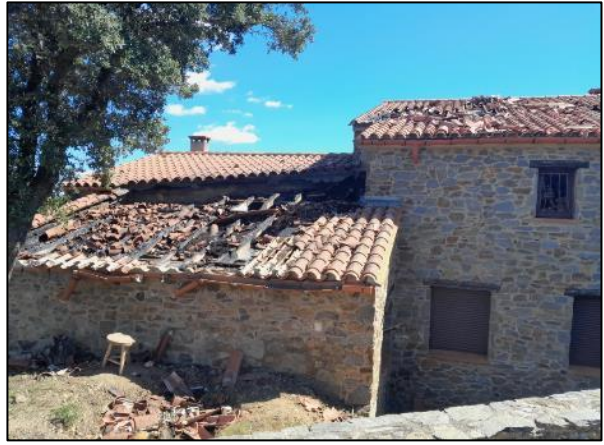
*Le Mas Descossy en 2024 après le feu*

En 2024 et malgré un débroussaillage conforme et une habitation en dur de bonne construction, le mas Descossy a subi des dégâts intérieurs.

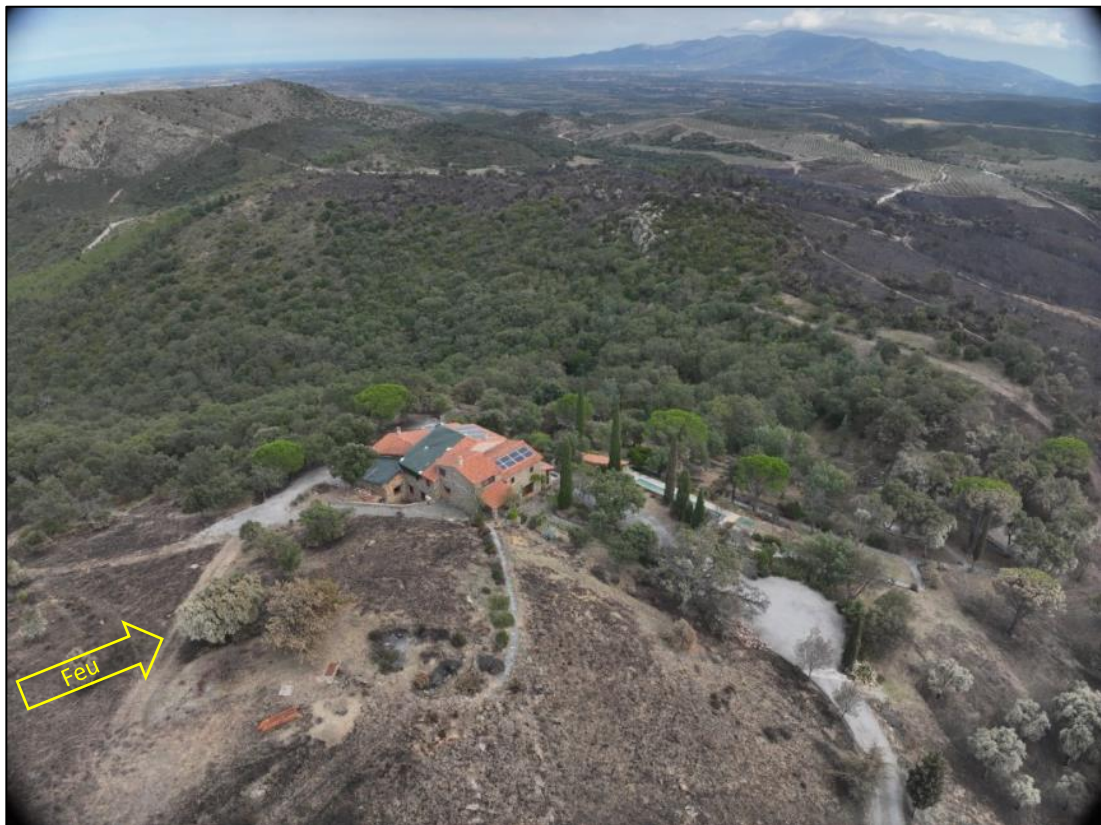
*Mas Descossy – post-incendie 2024*

L'accumulation d'une fine couche de feuilles entre les tuiles a permis de propager le feu au complexe isolant en polystyrène et aux tasseaux en bois, sous la toiture.

Entre le passage du feu en 2005 (sans dégât) et celui de 2024, on a pu noter que le mas a été reconstruit avec plusieurs extensions. Les toitures ont été entièrement refaites avec l'emploi de tuiles emboîtées peut-être plus perméables à l'air que l'ancienne toiture (à priori maçonnée de façon traditionnelle).

Cet exemple met en avant une possible faiblesse des toitures de types tuiles mécaniques emboîtées en comparaison avec les toitures maçonnées (à conforter sur d'autres Retex bâtis)
