RETOUR RETEX EXPÉRIENCE

SERVICE DÉPARTEMENTAL D'INCENDIE ET DE SECOURS DES PYRÉNÉES-ORIENTALES

FEU D'ESPACE NATUREL (28,38 HA BRÛLÉ)

SAMEDI 24 AOÛT 2024
VILLELONGUE DELS MONTS

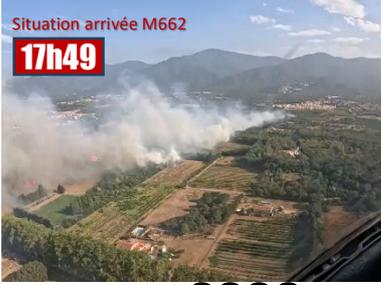
Situation arrivée M662
17h49

T+35 mns : moy. **2000** mètres/heure

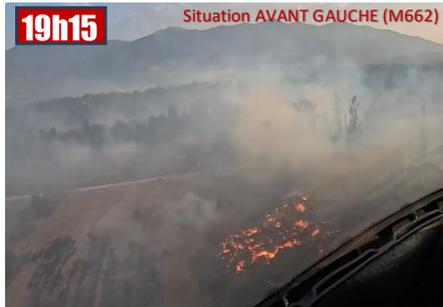
19h15 Situation AVANT GAUCHE (M662)

PCS : Message n°2

COS pris par Chef de site. 31HA brulés et 110 parcourus. 4^{ème} secteur à l'arrière du feu avec Chef de colonne SUD-EST. Objectif barrière de retardant. 8 SP au PRV. Confirme la colonne du 34.

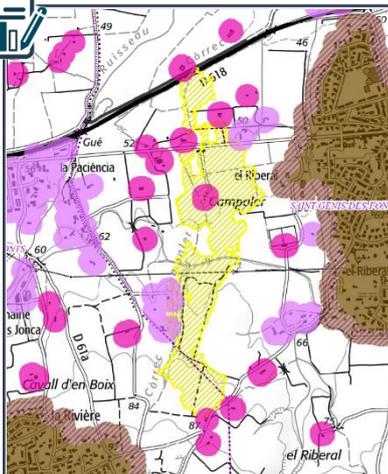
Emprise du feu + PS défendus :

5 bâtis diffus

7 bâtis isolés

Densité = 0,42 Point Sensible par Hectare
(Densité Saint-André = 0,94 PS/ha)
