# PIAS SIS

## CHUTE DE HAUTEUR D'UN AGENT DEPUIS LE TOIT D'UN CCF EN INTERVENTION

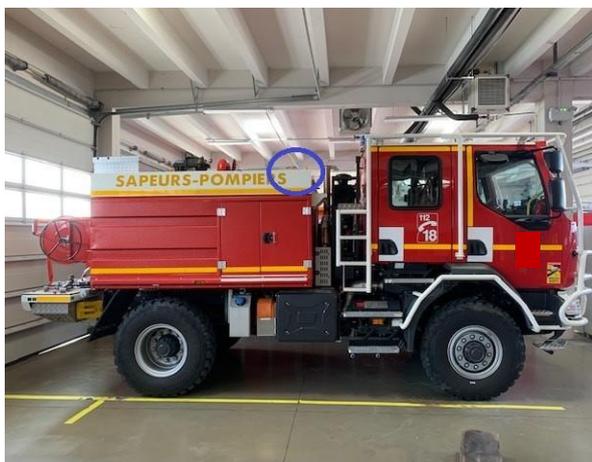
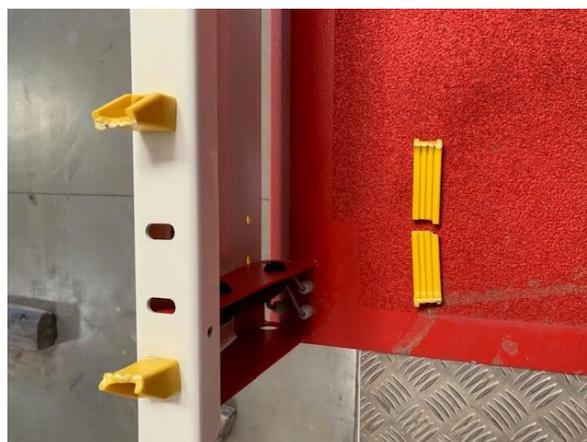
Lorsqu'il commence la descente, la poignée à laquelle il se tient, se casse nette dans sa main.

Conséquences	
Bilan humain	
Interne au service :  L'agent qui a chuté souffre de plusieurs contusions au niveau de l'épaule et de la hanche gauche, sans fracture. Il lui est prescrit un arrêt de travail de 6 jours	Extérieur au service :  Néant
Bilan matériel	
Interne au service :  Poignée d'accès au toit du CCF cassée.	Extérieur au service :  Néant

Analyse		
Fait générateur le plus probable : rupture de la poignée de maintien		
Facteurs	Aggravants ou défavorables	Atténuants ou favorables
Humains		Port des EPI par l'équipier (tenue de feu et casque) Réflexe de l'agent de pivoter dans sa chute évitant de tomber à plat dos.
Organisationnels	Accès au sinistre difficile obligeant l'utilisation d'un second itinéraire lui-même bloqué par une barrière	
Techniques	Poignée <b>en plastique</b> sur un CCF âgé de 6 mois fixée perpendiculairement au sens de la descente.	
Environnementaux		Sol herbeux et sans obstacle au niveau de la zone de chute

Mesures de prévention
<ul style="list-style-type: none"> <li>- Remplacement de la poignée cassée par une poignée en acier</li> <li>- Contrôle de l'ensemble des poignées des CCF du SDIS</li> <li>- Modification du cahier des charges des CCF en demandant des poignées acier pour les futurs achats</li> <li>- Sensibilisation du personnel à la montée/ descente des PL ainsi que sur les vérifications régulières à réaliser en matière d'organe de maintien et d'accessibilité.</li> <li>- Remontée d'information au constructeur pour contrôle de son dispositif sur sa gamme de CCF</li> </ul>
