PIAS SIS

Année : 2023

CHUTE DE HAUTEUR D'UN AGENT DEPUIS LE TOIT D'UN CCF EN INTERVENTION

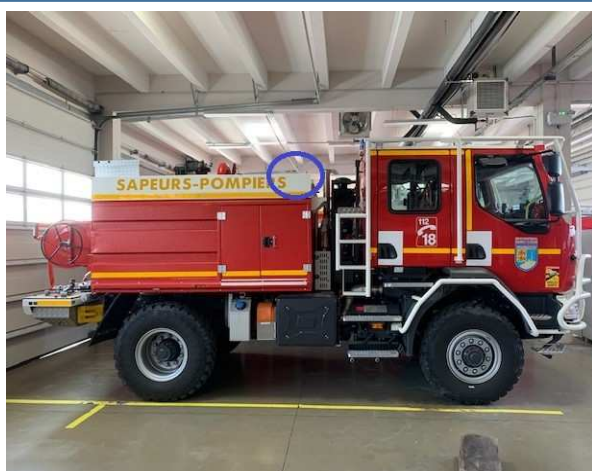
1ere illustration

Lorsqu'il commence la descente, la poignée à laquelle il se tient, se casse nette dans sa main.

Conséquences	
Bilan humain	
Interne au service :	Extérieur au service :
L'agent qui a chuté souffre de plusieurs contusions au niveau de l'épaule et de la hanche gauche sans fracture. Il lui est prescrit un arrêt de travail de 6 jours	Néant
Bilan matériel	
Interne au service :	Extérieur au service :
Poignée d'accès au toit du CCF cassée.	Néant

Mesures de prévention
<ul style="list-style-type: none"> - Remplacement de la poignée cassée par une poignée en acier - Contrôle de l'ensemble des poignées des CCF du SDIS - Modification du cahier des charges des CCF en demandant des poignées acier pour les futurs achats - Sensibilisation du personnel à la montée/ descente des PL ainsi que sur les vérifications régulières à réaliser en matière d'organe de maintien et d'accessibilité. - Remontée d'information au constructeur pour contrôle de son dispositif sur sa gamme de CCF
