AVP AVEC DESINCARCERATION D'UNE PEUGEOT 307CC

Contexte

Le 23 octobre 2021, à 18h38, les VSAV, FI, Chef de groupe SJT, AR SAMU13, VSR SLZ et CGAT STA sont engagés pour un accident de circulation entre 2 voitures. L'engagement fait état d'une VL sur le toit avec une personne incarcerated à l'intérieure.

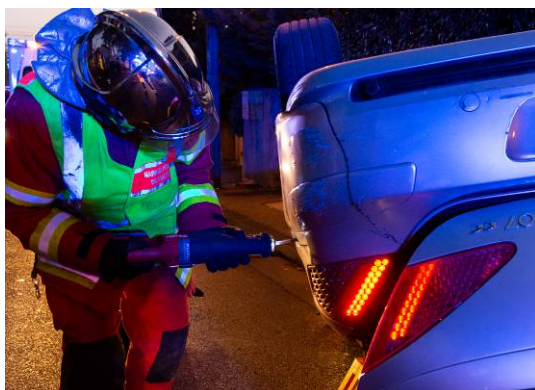
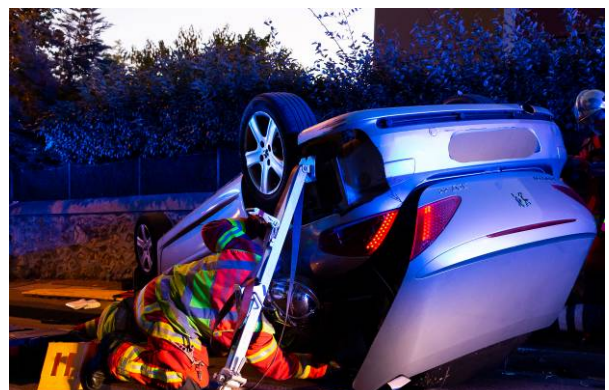
- **Calage** (cales sur l'arrière pour éviter le basculement, et pose d'étais obliques de stabilisation après découpe à la scie sabre du pare-choc). ①
- Mise en place double **protection incendie** (accès batterie impossible et maintien du contact pour baisser les vitres, gestion du reste du verre).

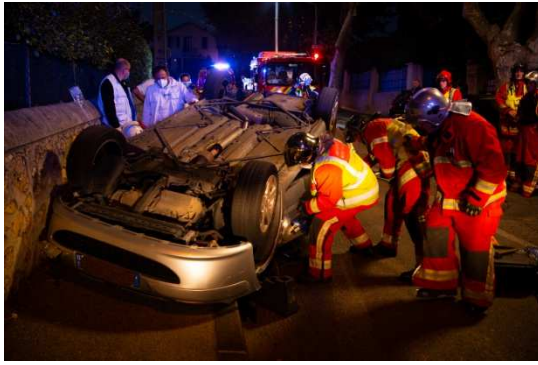
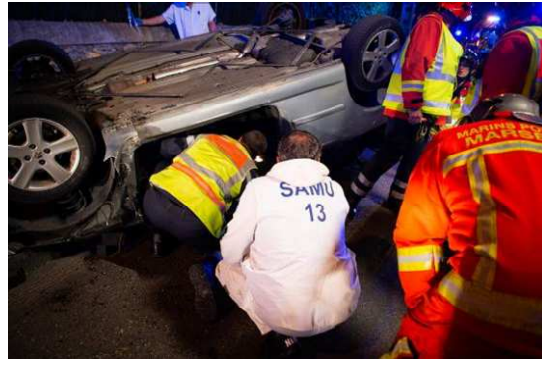
- **Ouverture porte passager** au moyen de l'outil combiné, pour un accès plus large aux secouristes par rapport au coté conducteur. ②
- Lecture de la **FAD** 307CC et 308CC. ③

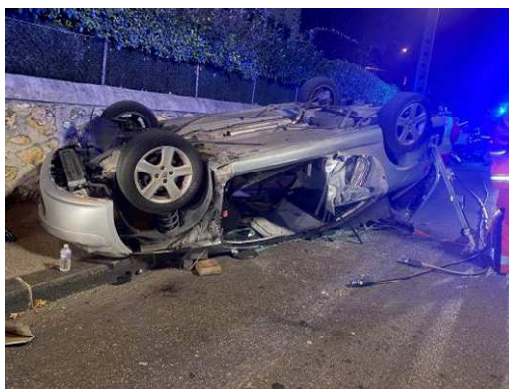
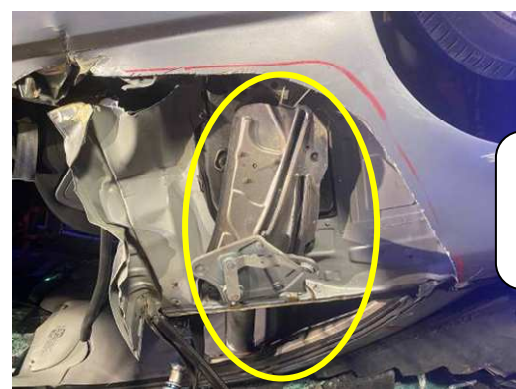
- **Découpe à la scie sabre** de la 1ere peau de la carrosserie pour mettre à jour les systèmes de prétensionneurs. ④
- Découverte du système de lève vitre. ④

Mécanisme lève vitre recouvrant l'ensemble de la surface.

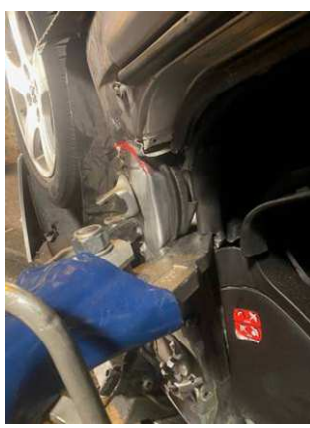
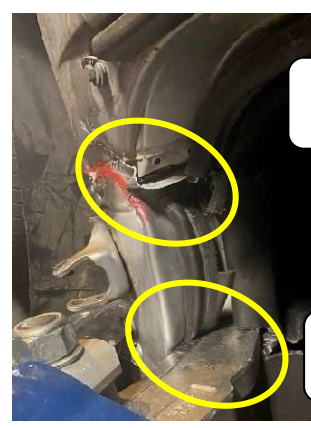
- **Mise en place de 2 vérins** avant coupe de décharge au bas du montant A et montant C pour agrandir l'espace.
- Après 2 essais de **coupe avec la cisaille** aucune coupe possible, la cisaille s'arrête sans césariser le montant. ⑤

Premiers essais de césarisation

Renforts supplémentaires

- ✓ Si la cisaille ne permet pas la coupe de décharge, essayer la scie sabre.
- ✓ Un doute subsiste sur le fait de savoir si la poussée des vérins seule pourrait faire rompre les points de soudures du bas du montant A.

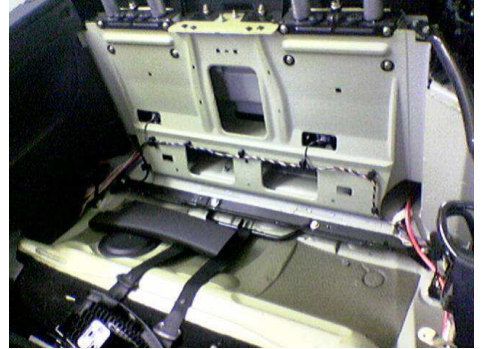
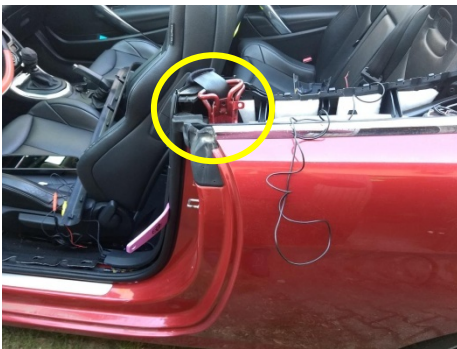
Banquette AR avec système d'arceaux extractibles à déclenchement pyrotechnique.

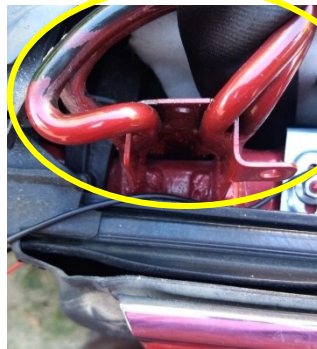
Panneau latéral AR

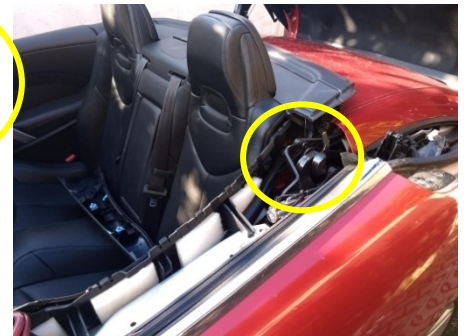
Passage ceinture avec pré-tensionneur, renforcé

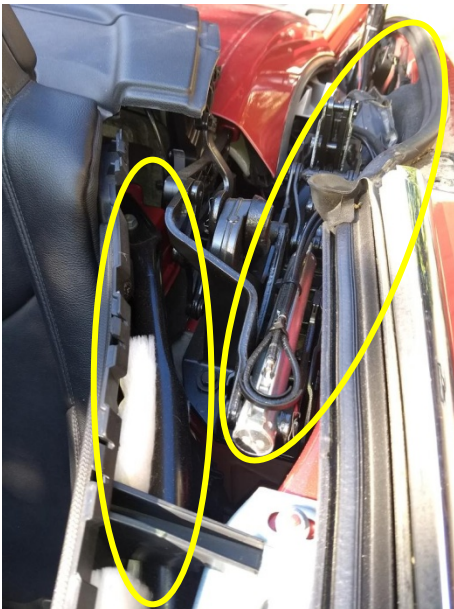
Garniture imposante et système ouverture capote

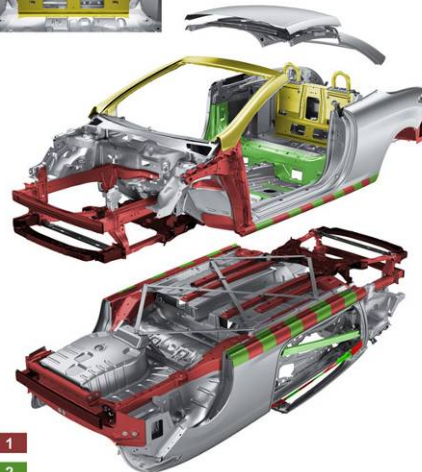
Mécanisme et barre de renfort
