# PARTAGE D'EXPÉRIENCE

Service Retex SDIS 31  
Rédacteur: Cne. Daniel JEAN

## Feu VL Électrique

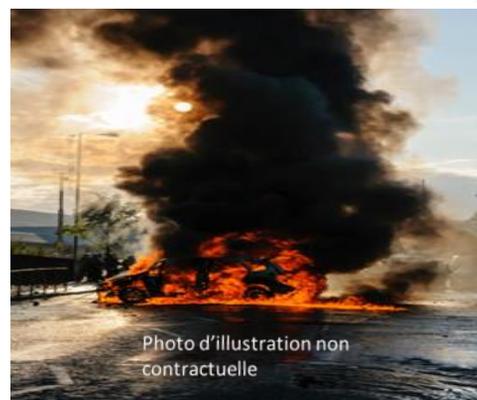
À l'arrivée des secours, le véhicule est totalement embrassé, le rayonnement est puissant et dégage beaucoup de chaleur et de fumée noire et dense.

**A leur arrivée, l'équipage VSAV** ne peut s'approcher du véhicule tant le rayonnement est important. Ils constatent un feu en plein développement et même l'affaissement d'une partie de la structure supérieure du véhicule. Ils ont bien la confirmation et la relaye que c'est un véhicule électrique de marque **BMW modèle I3**. **Ils ignorent s'il y a une ou plusieurs victimes à l'intérieur...**

*« La construction (pas de montant latéral entre les portes avant et arrière) et la matière employée pour réaliser sa carrosserie peuvent expliquer l'intensité du feu, la production de fumées, leurs couleurs noires et chargées ainsi que l'affaissement partiel constaté.... »*
