# PARTAGE D'EXPÉRIENCE

Service Opérations

## FEU DE FORÊT

# avec CCF pris par les flammes

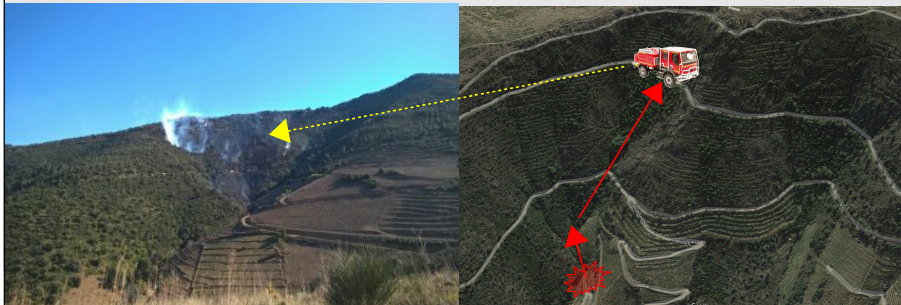
- Engagement sur la piste DFCl située à mi-pente, en partie haute du chantier, exposée à un feu ascendant
- Établissement d'une LDT 150 et une LDV 250 en protection
- Suite à une réorientation de l'axe de propagation du feu, il progresse rapidement vers le CCF qui **recule sur la piste en abandonnant l'établissement**
- Les **flammes** orientées par de fortes rafales **menacent le CCF qui avance sur la piste pour s'extraire du front de feu**

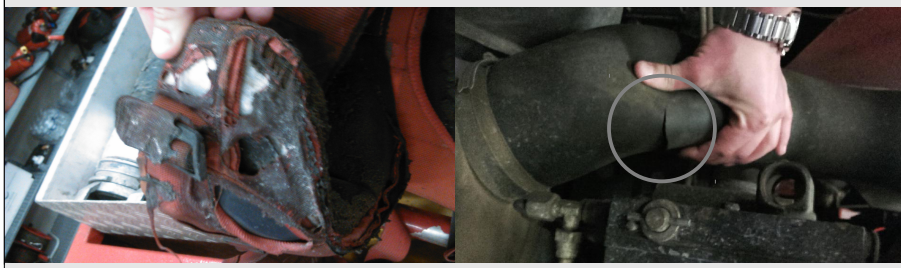
- Le CCF hors du feu **cale (Le moteur et la pompe s'arrêtent)**
- Le **conducteur expérimenté diagnostique la panne** :  
→ Le manchon d'admission d'air a fondu partiellement
- Il **procède à la réparation de bon sens** :  
→ Le manchon d'admission d'air est sectionné en aval avec un couteau

- L'obturation et surtout la fonte du manchon d'admission d'air du moteur, par les fumées importantes et les flammes ont immobilisé le CCF à proximité du feu :  
→ **Actions de lutte du 1<sup>er</sup> CCF rendues inefficaces**  
→ **Sécurité collective non assurée** (sans toutefois de blessés)

- Éviter l'engagement de moyens isolés sur des pistes directement menacées par un front de feu ascendant sans zone sécurisée à proximité
- Privilégier l'engagement des engins en marche arrière sur les pistes n'offrant pas d'aire de retournement

- Procéder à des rappels systématiques sur les éléments de sécurité des CCF (notamment circuit d'air) lors des FMA des COD1 et des COD2

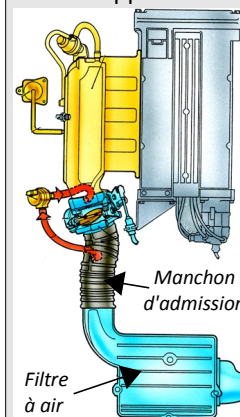
Les manchons d'admission d'air utilisés sont majoritairement composés de caoutchouc de silicone dont la **température de fusion avoisine les 300°C**.

Les flammes issues de feu de végétation méditerranéenne atteignent et dépassent fréquemment ces températures
