## A10 sens Province-Paris

### AVP VL contre VL = AVP PL contre PL contre VCG

Le vendredi 31 août 2012, à 13h57, le VSAV, le VCG et le FPTSR Beaugency prennent départ pour un AVP entre 2 VL sur l'autoroute A10 dans le sens Province-Paris au PK 119.

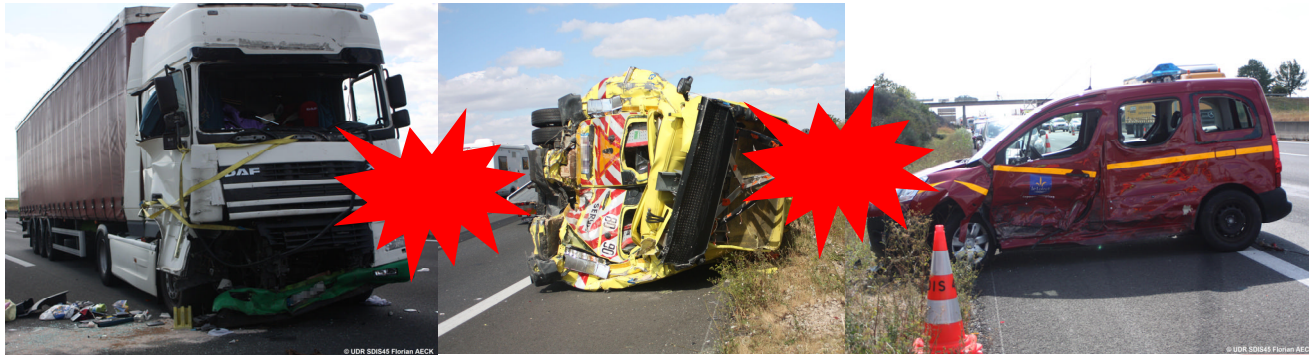
À 14h40, alors que le VSAV s'apprête à quitter les lieux pour transporter les 2 blessés légers vers le CHRO, et que le chef de groupe s'apprête à passer un message de renseignements depuis le FPTSR, les intervenants ne peuvent qu'entendre ou observer, impuissants, qu'un poids-lourd de 40 tonnes pénètre dans le dispositif, en percutant de plein fouet le véhicule COFIROUTE, de fait propulsé contre le VCG, l'éjectant dans le fossé, avant de terminer sa course dans le fossé à mi-chemin entre le VCG et le FPTSR, le poids-lourd parcourant de son côté environ 200m avant de s'arrêter sur la voie lente au niveau du VSAV ! (voir schéma)

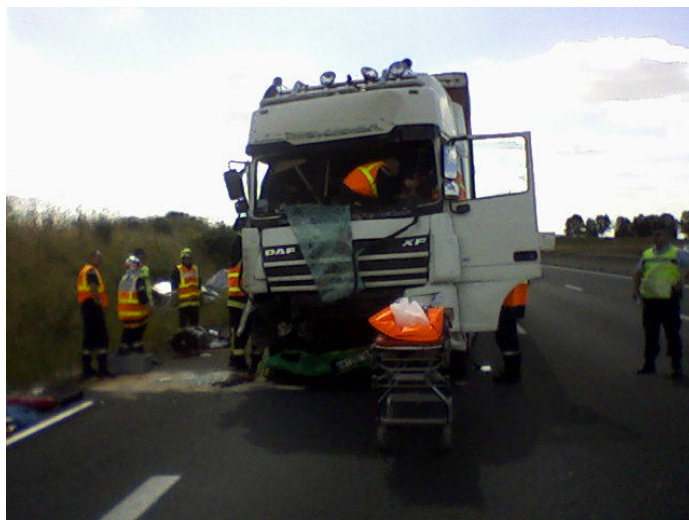
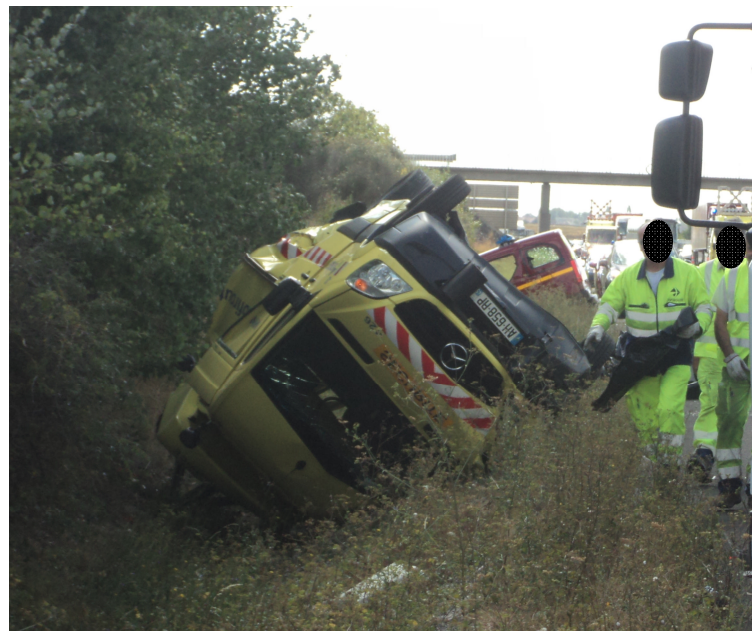
Le PL, semi-remorque de 40 tonnes, a fini sa course environ 200m après le point d'impact, soit après la zone du 1<sup>er</sup> sinistre !

A son bord : Le conducteur, non incarcéré, piégé dans la cabine, blessé léger, pris en charge immédiatement par les équipes présentes.

Notez qu'une 2<sup>nd</sup>e voie a été neutralisée à l'issue du sur-accident.

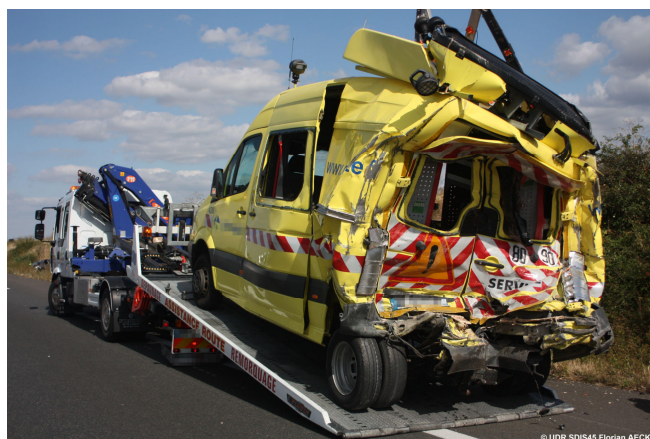
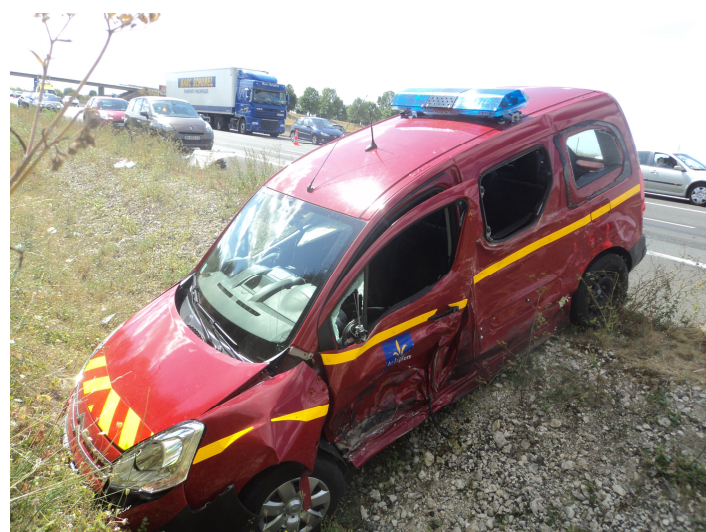
Le véhicule-patrouilleur COFIROUTE, percuté de plein-fouet par l'arrière, sans personne à bord, a fini sa course, après avoir percuté le VCG sur le flanc gauche, à mi-chemin entre l'emplacement initial du VCG et le FPTSR, dans le fossé.

Le VCG Beaugency « libre de tout occupant », comme prévu par la note de service, a été percuté sur le flanc gauche et a, de fait été propulsé dans le fossé. Il joua son rôle de véhicule « bouclier ».

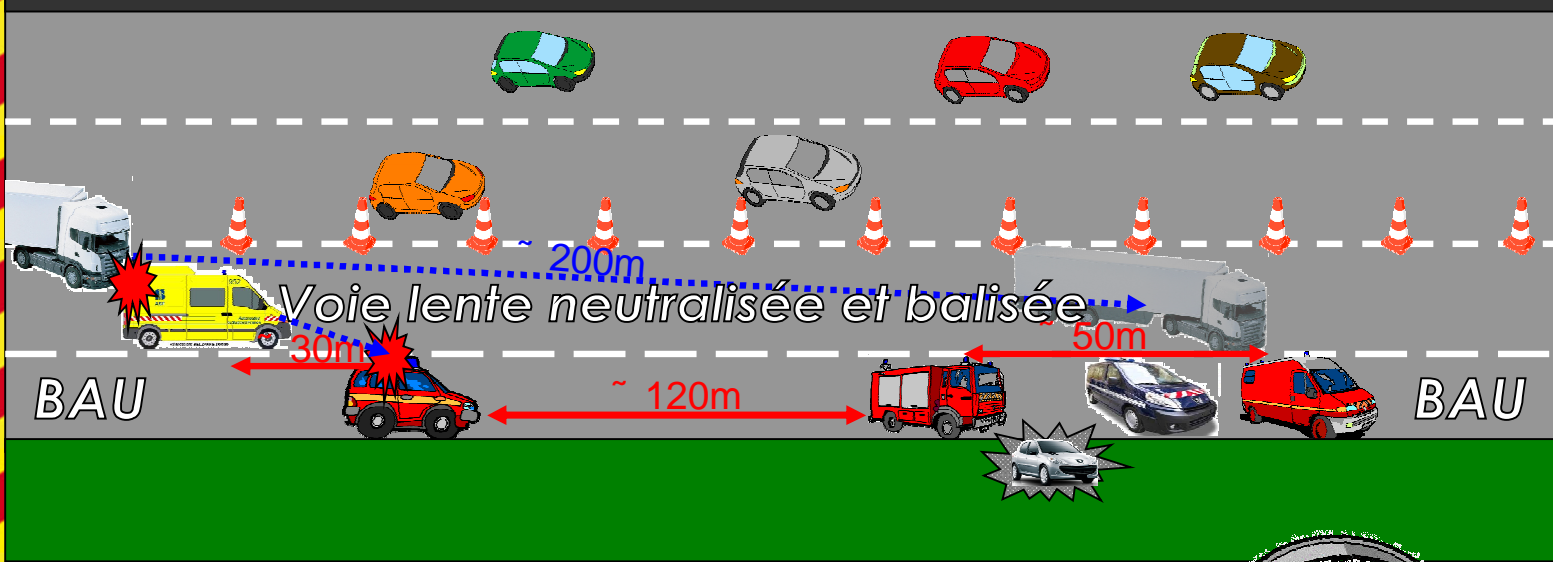
## A10 sens Province-Paris PK 119

**Bilan humain :** -AVP initial : 2 blessés légers  
- Sur-accident : 1 blessé léger (conducteur du PL)

**Bilan matériel :** - 1 véhicule-patrouilleur COFIROUTE HS  
- 1 VCG HS (Beaugency)

- Un bilan humain miraculeusement modéré grâce au respect de la doctrine opérationnelle
- Le véhicule bouclier (VCG ou VTU) doit être « libre de tout occupant ». (Voir Note de service O-06-05)
- Les personnels inactifs temporairement doivent se positionner derrière la BAU.
- Les messages radio doivent être passés depuis l'engin le plus lourd du dispositif.
- Le COS et les Chefs d'agrès de chaque engin sont responsables de la sécurité de leurs personnels,
