RETOUR D'EXPERIENCE

CDIS 26

AVP A7 PL/VL AVEC SURACCIDENT
Autoroute A7 N/S PK 128 - DONZERE

RETEX SAP
GSO-DEP N°35

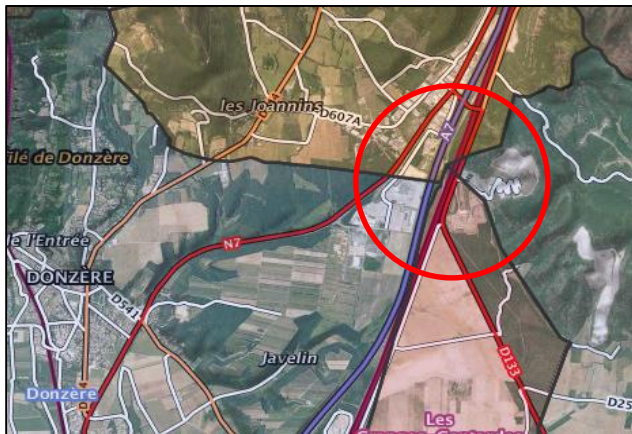
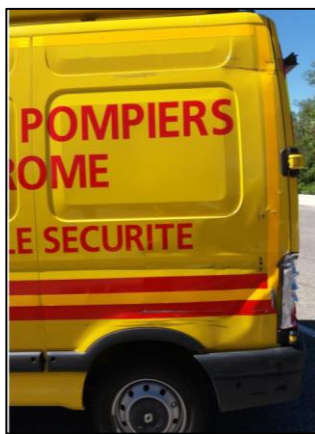
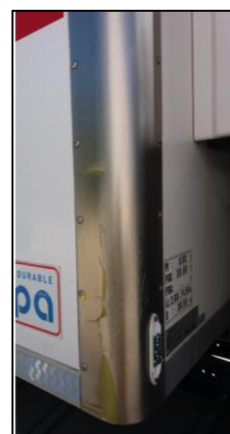
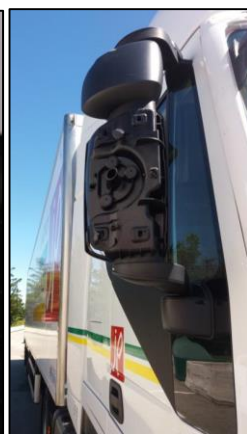
Le 19 mai 2017 à 10h30, le VSAV et le VSEC du CIS Val de Berre ainsi que le VSRM de Pierrelatte sont engagés pour un **AVP PL/VL sur l'autoroute A7 sens N/S, PK 128 à hauteur de Donzère**. Au cours de l'opération, alors que l'ensemble des véhicules sont positionnés sur la BAU, un PL de 38 tonnes circulant sur la voie de droite arrive au niveau de la zone de l'accident. Le chauffeur qui est au téléphone (SMS) se déporte sur la BAU puis redresse sa course après avoir vu le **SP positionné en amont de l'accident équipé de son fanion**. Malgré sa manœuvre d'évitement, son véhicule **accroche le côté gauche du VSEC**.

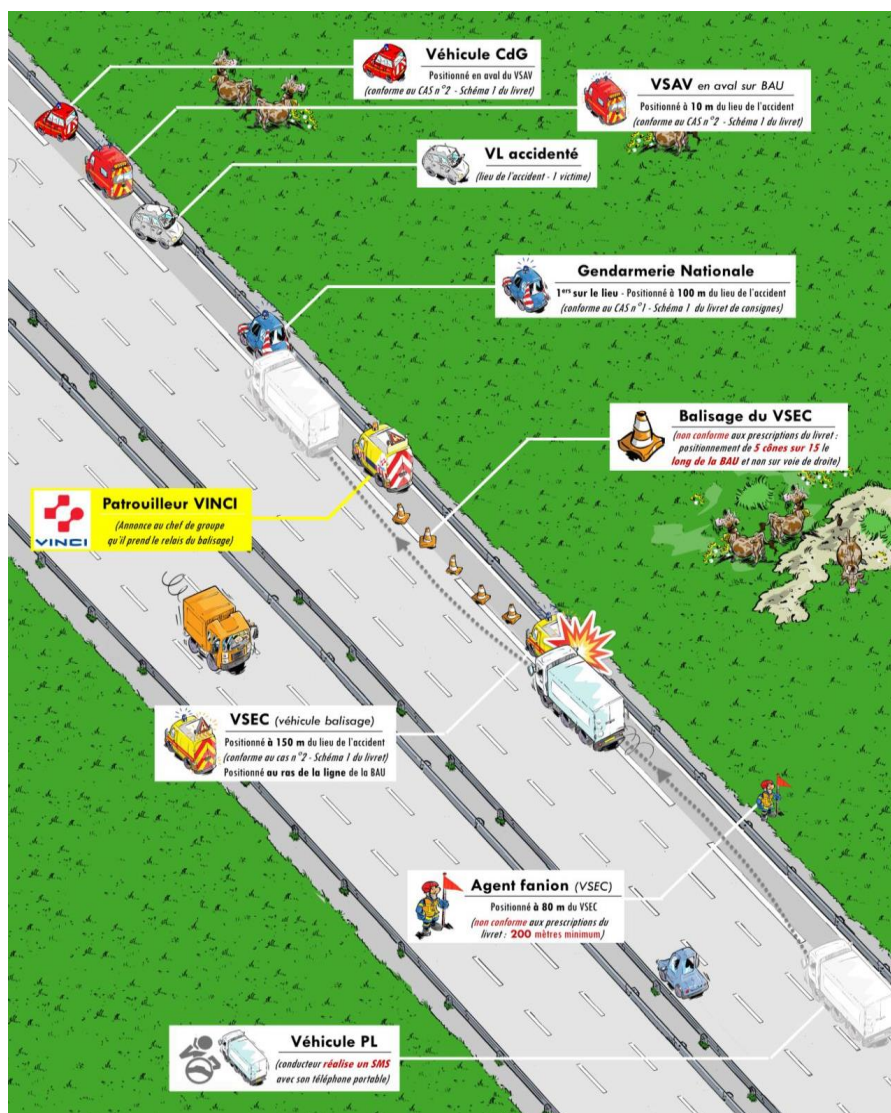
Rapidement, **les agrès se positionnent, le VSEC débute le balisage** le long de la BAU et un **agent fanion est en action de signalement** derrière la barrière de sécurité à environ 80m en amont de l'accident. Le VL accidenté n'empiète pas sur la voie de droite et le 1^{er} PL impliqué dans l'AVP n'est pas présent sur les lieux. L'équipage VSAV éprouve quelques difficultés à établir son bilan secouriste du fait de la nationalité étrangère du blessé. Le CDG renvoie rapidement le VSRM puisque son concours est jugé inutile. Le patrouilleur VINCI se présente par la suite, se positionne à l'aval du VSEC et il lui est ordonné par le CDG de prendre le relais du balisage. Quelques instants plus tard, un PL de 38 tonnes circulant sur la voie de droite arrive au niveau de la zone de l'accident. Le chauffeur qui est au téléphone (SMS) se déporte sur la BAU puis redresse sa course après avoir vu **le SP positionné en amont de l'accident équipé de son fanion.** Malgré sa manœuvre d'évitement, son véhicule **accroche le côté gauche du VSEC.**

Fort heureusement, la remorque du PL qui s'est inclinée durant la manœuvre d'évitement ne s'est pas couchée, aucun personnel à pied n'a été touché et les dégâts se limitent à de la carrosserie froissée et des rétroviseurs cassés. Des propos des équipages SP intervenants, un drame a été évité in-extremis. Ce qui conforte bien évidemment la démarche engagée il y a plus de 10 ans et doit nous rappeler que lors de nos interventions sur VP, **la vigilance doit être de tous les instants.**

- Respect indispensable des procédures d'intervention sur voies directionnelles
=> Le balisage de la voie de droite doit être envisagée afin de disposer d'une zone de sécurité adaptée
- Envisager l'activation de l'agent fanion selon les possibilités opérationnelles du COS
=> L'agent fanion activé et en sécurité est un outil de signalage déterminant en l'absence de l'exploitant autoroutier
- Maintenir une vigilance individuelle et collective pour nos interventions sur VP
=> Malgré le dispositif opérationnel, l'affichage « accident » (VINCI) sur 2 panneaux avant l'AVP, des comportements irrespectueux des règles de sécurité ne doivent pas être exclus
