Feu de pavillon à La Ferté-Saint-Aubin **« Ils ont sauvé plus que les meubles. »**

RETour d'Expérience

N°7

Service Risques, RETEX - Opérationnelle

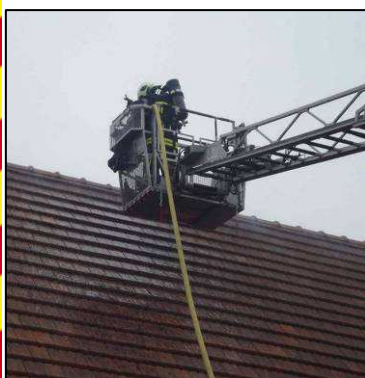
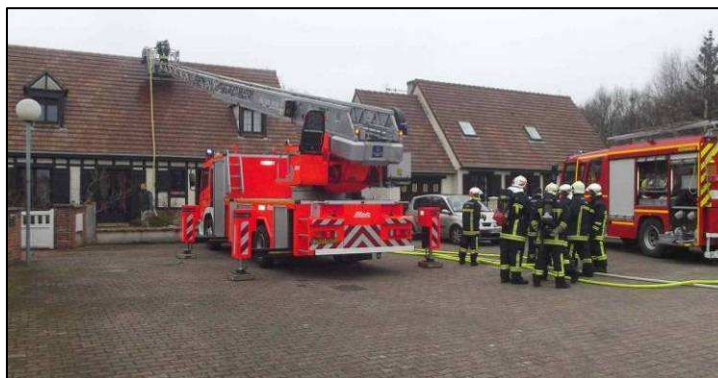
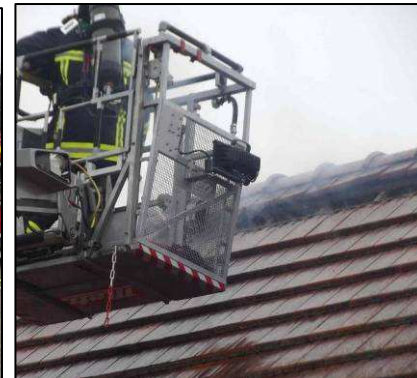
-Situation en façade alpha (façade sud face à l'arrivée des secours)

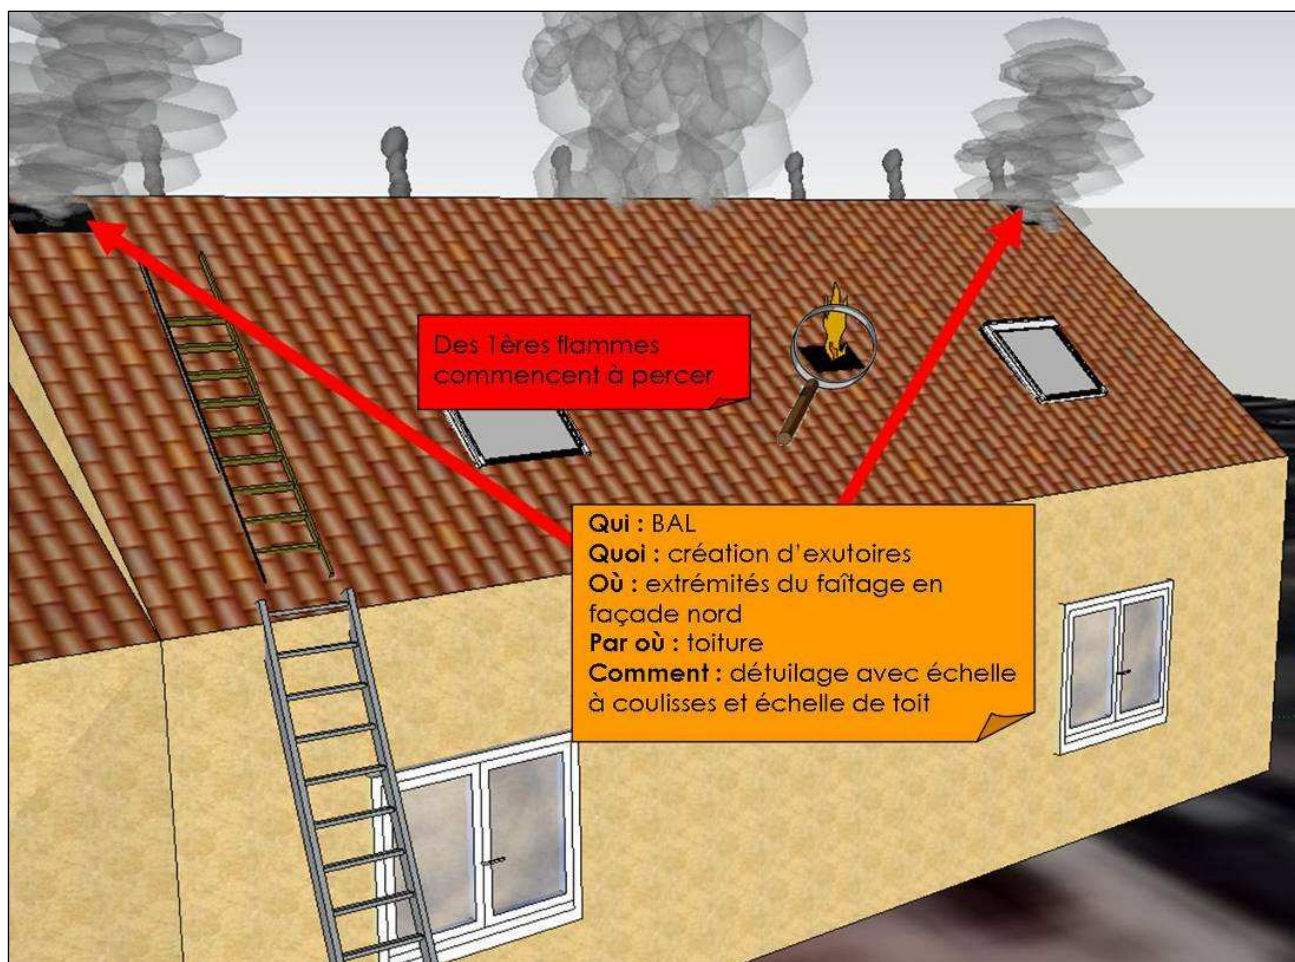
-Situation en façade Charlie (au nord côté jardin)

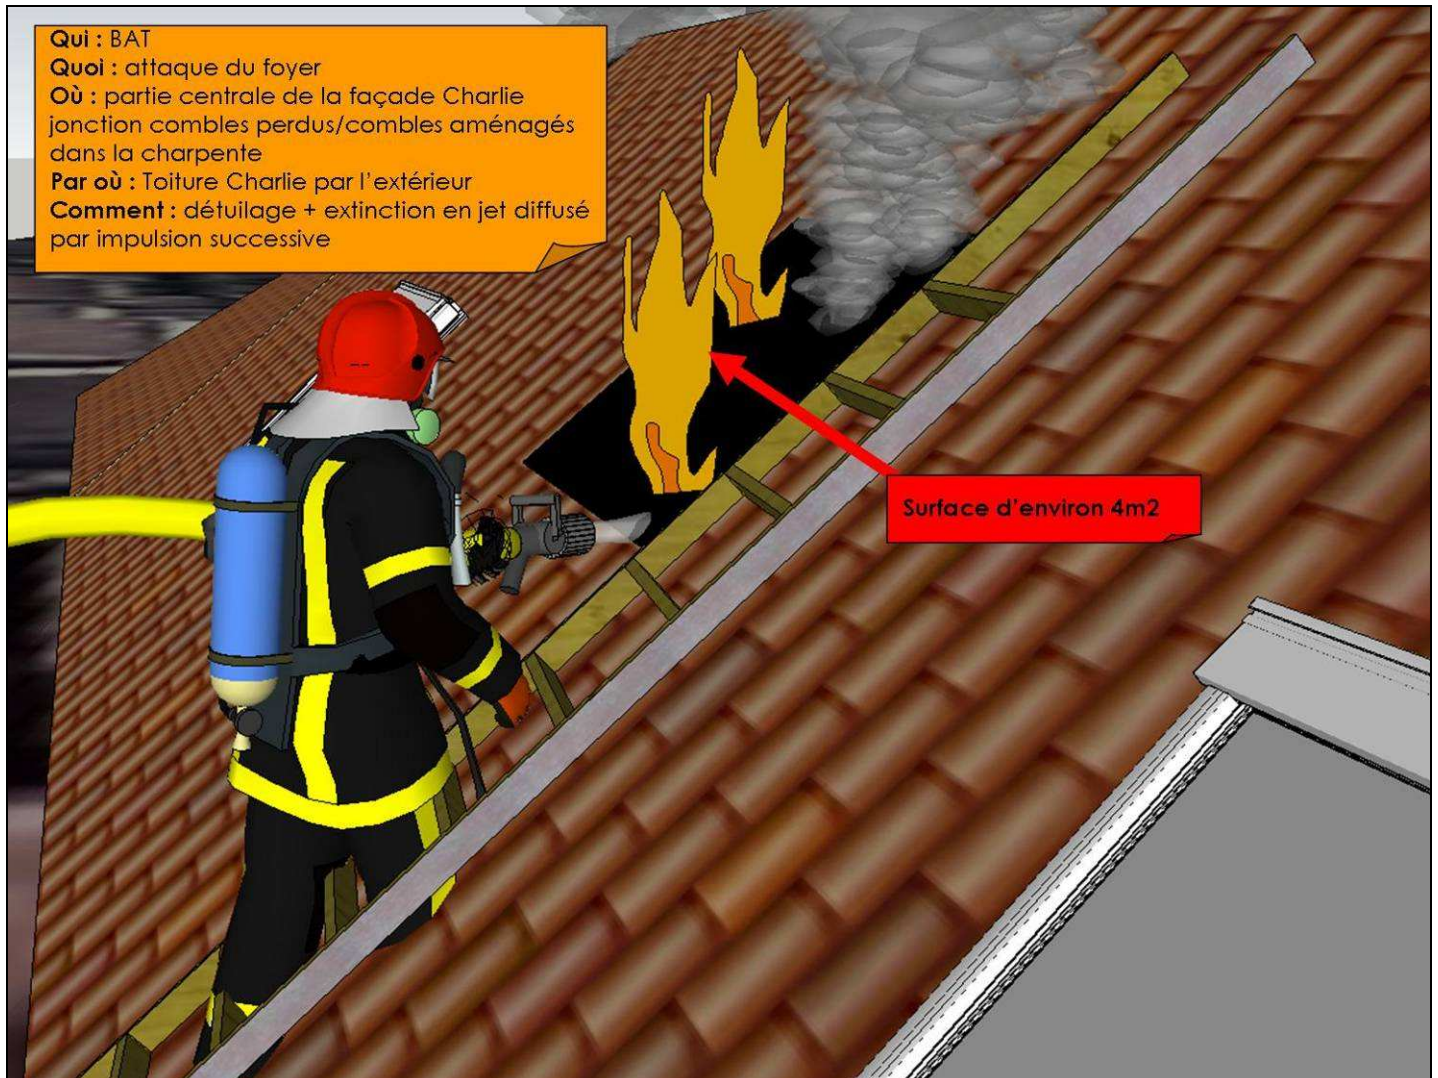
Phase 2 : L'attaque du foyer

Qui : BAT
Quoi : attaque du foyer
Où : partie centrale de la façade Charlie jonction combles perdus/combles aménagés dans la charpente
Par où : Toiture Charlie par l'extérieur
Comment : détuilage + extinction en jet diffusé par impulsion successive

Surface d'environ 4m²

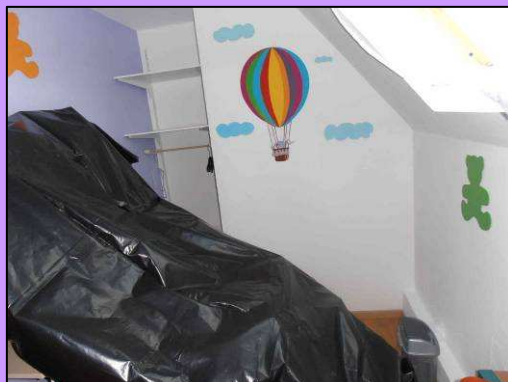
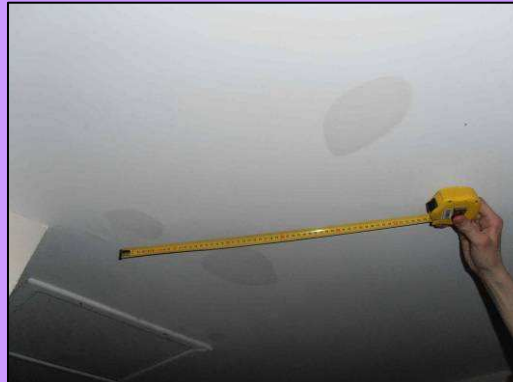
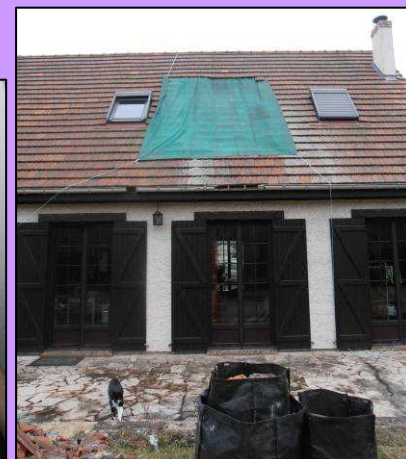
La protection en images (photos : Sylvain CHABIN)

Les mesures de protection des biens ont été effectuées pendant la création d'exutoires et avant l'attaque par impulsion ce qui a permis de préserver la totalité des meubles. Le bâchage de la toiture a été réalisé à l'issue des opérations de déblai.
