PARTAGE D'EXPERIENCE

Opération sauvetage-déblaiement suite à explosion ERP 5ème catégorie, Bar-tabac « Le Macao » avec immeuble habitation R+2

Date : 10 juin 2014

255, Rue François Perrin

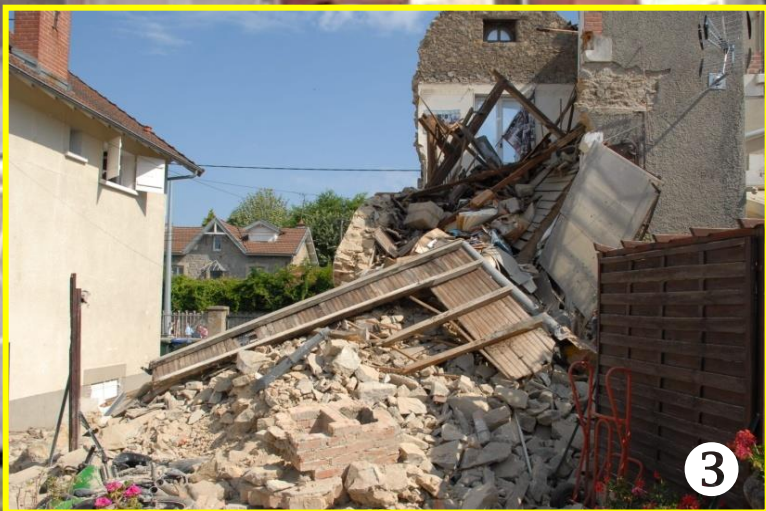
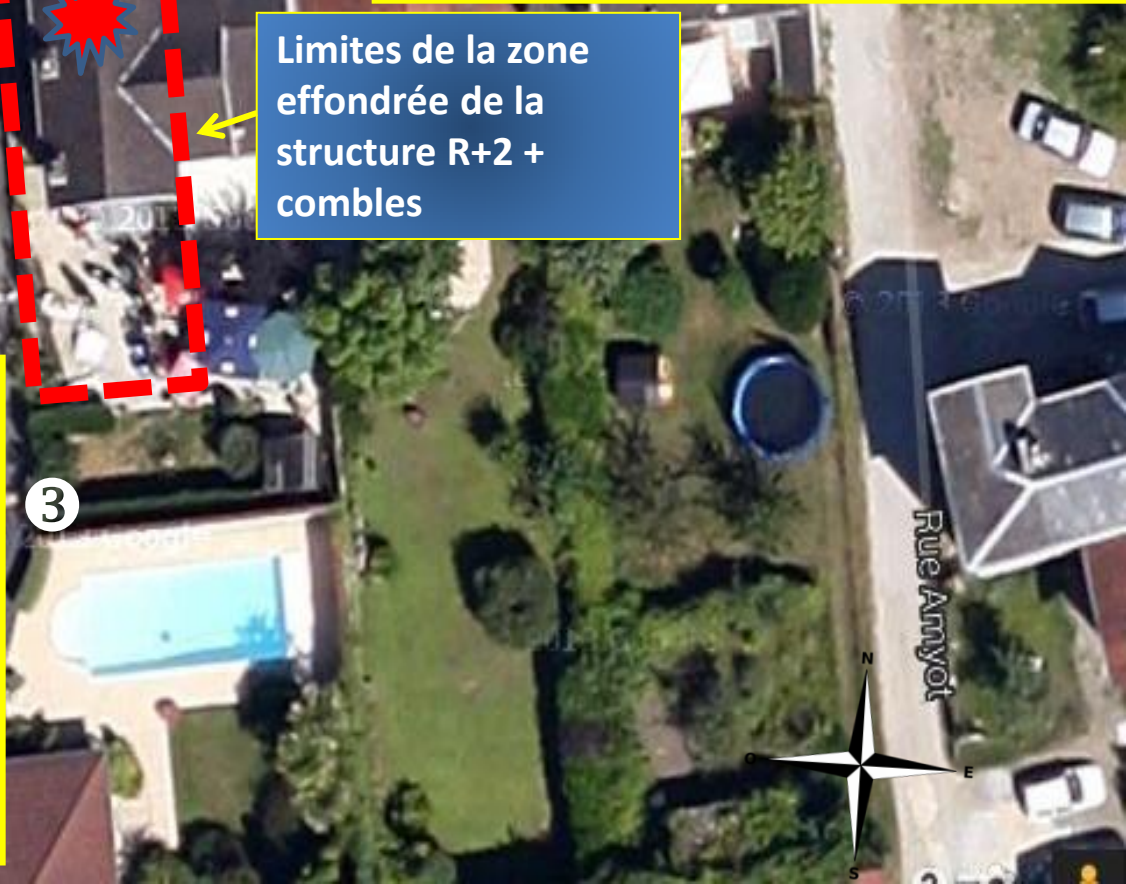
Limites de la zone effondrée de la structure R+2 + combles

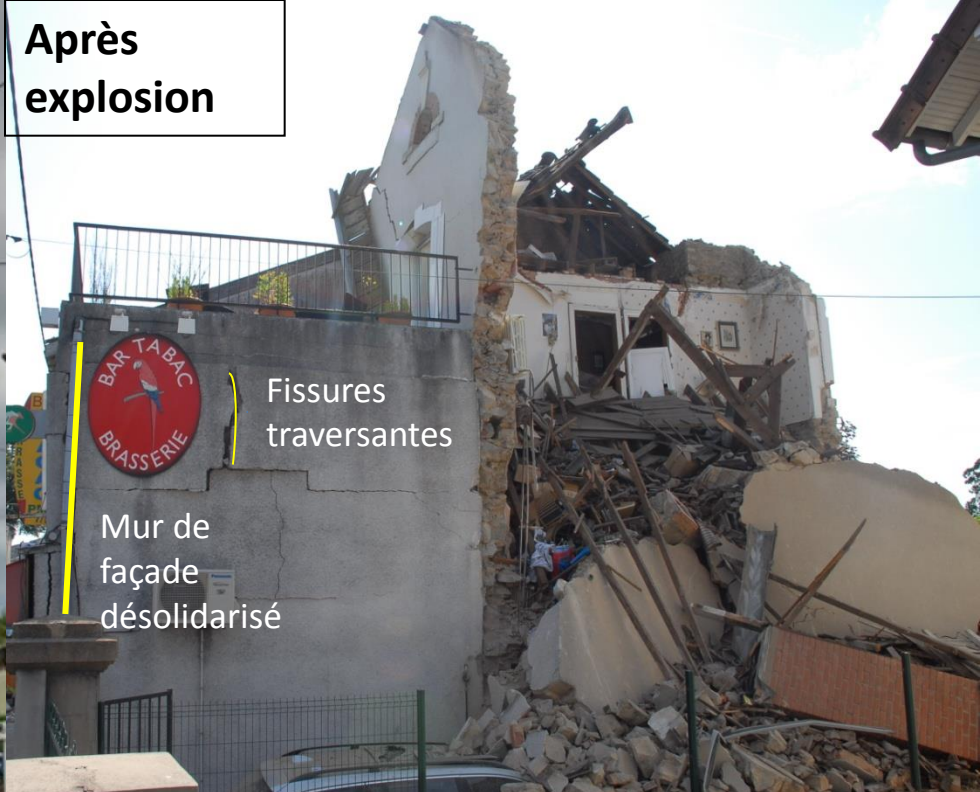
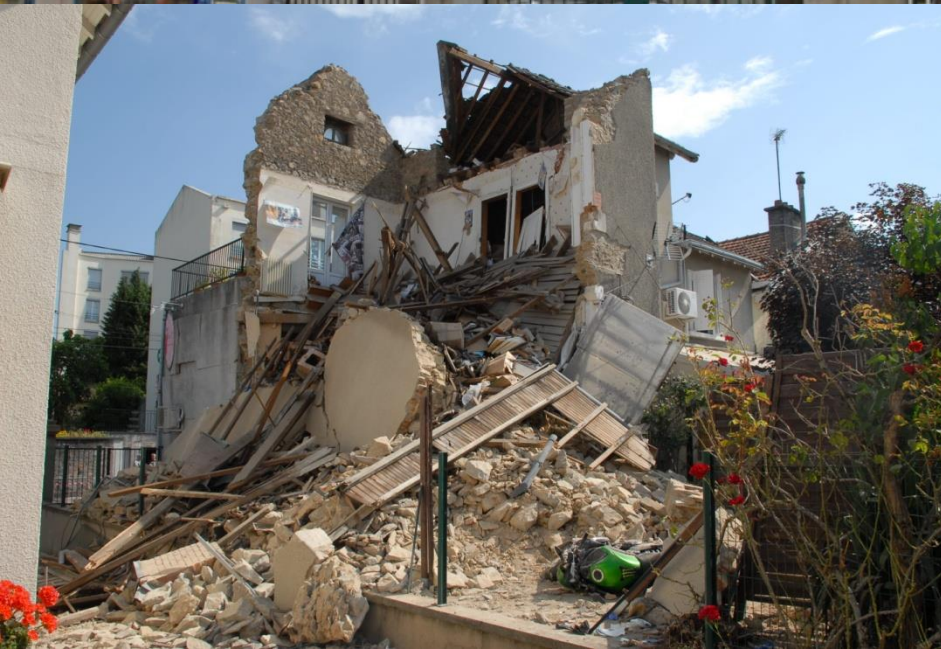
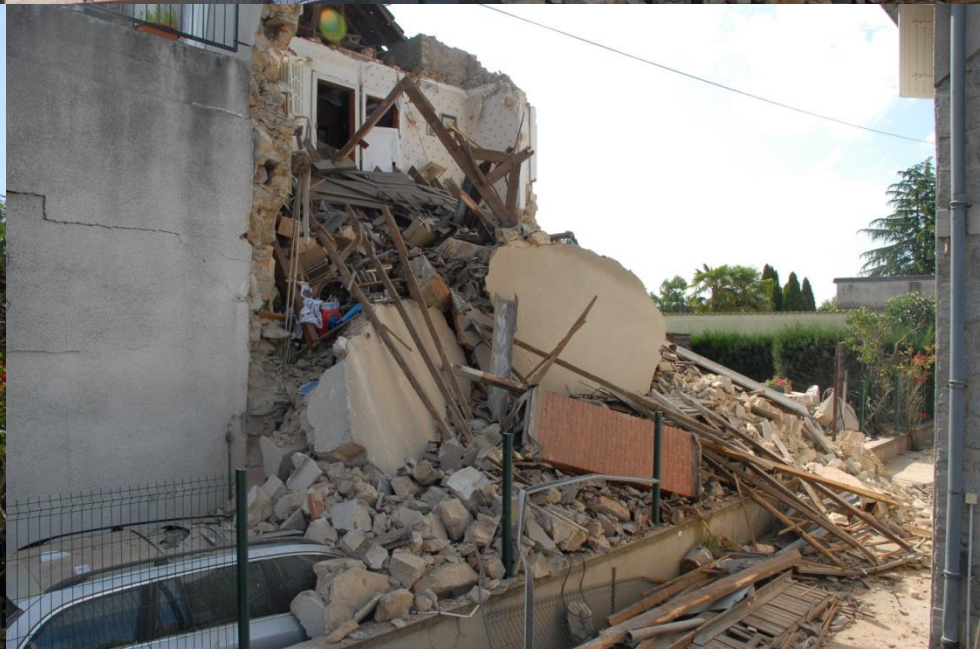
Après explosion

- l'explosion a provoqué l'effondrement total de la partie centrale du bâtiment R+2+combles,
- des effets missiles et projection de matériaux sont constatés sur l'habitation 1ère famille voisine,
- les effondrements sont de type obliques pour la partie de toiture et à plat au niveau du rez-de-chaussée du local sécurisé,
- la MGO spécifique aux opérations SD est mise en œuvre:
 - sécurisation du site par zone d'exclusion et périmètre de sécurité
 - demande de confirmation de coupure des fluides (ErDF et GrDF),
 - appel et ratissage pour les victimes de surface,
 - parc matériel avancé,
 - procédure de sécurité en cas de danger secondaire,
- demande de confirmation du nombre de victimes disparues,

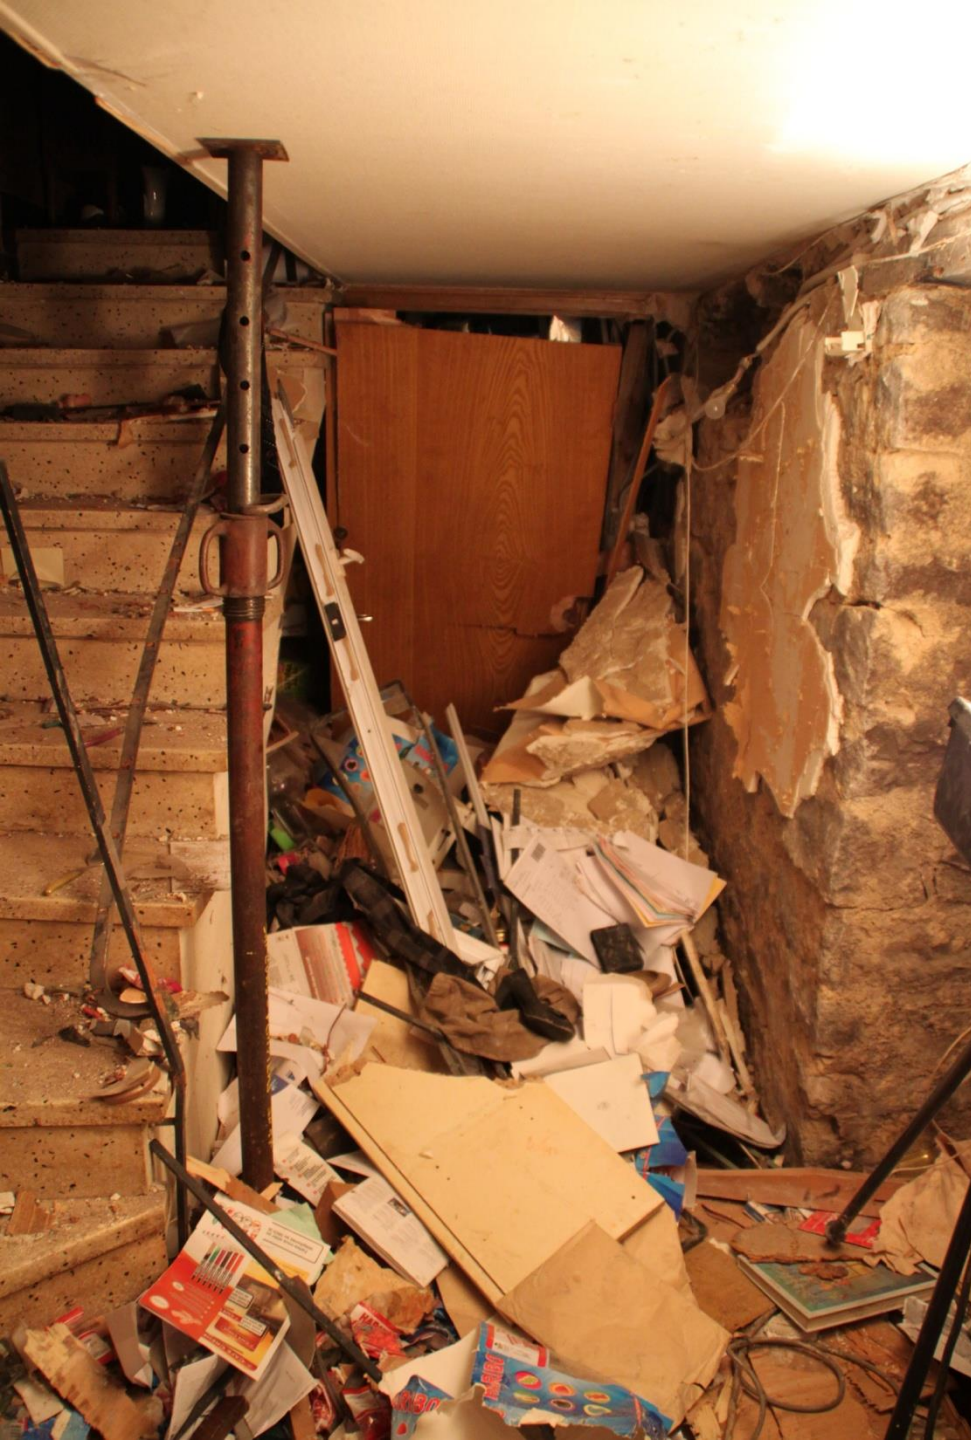
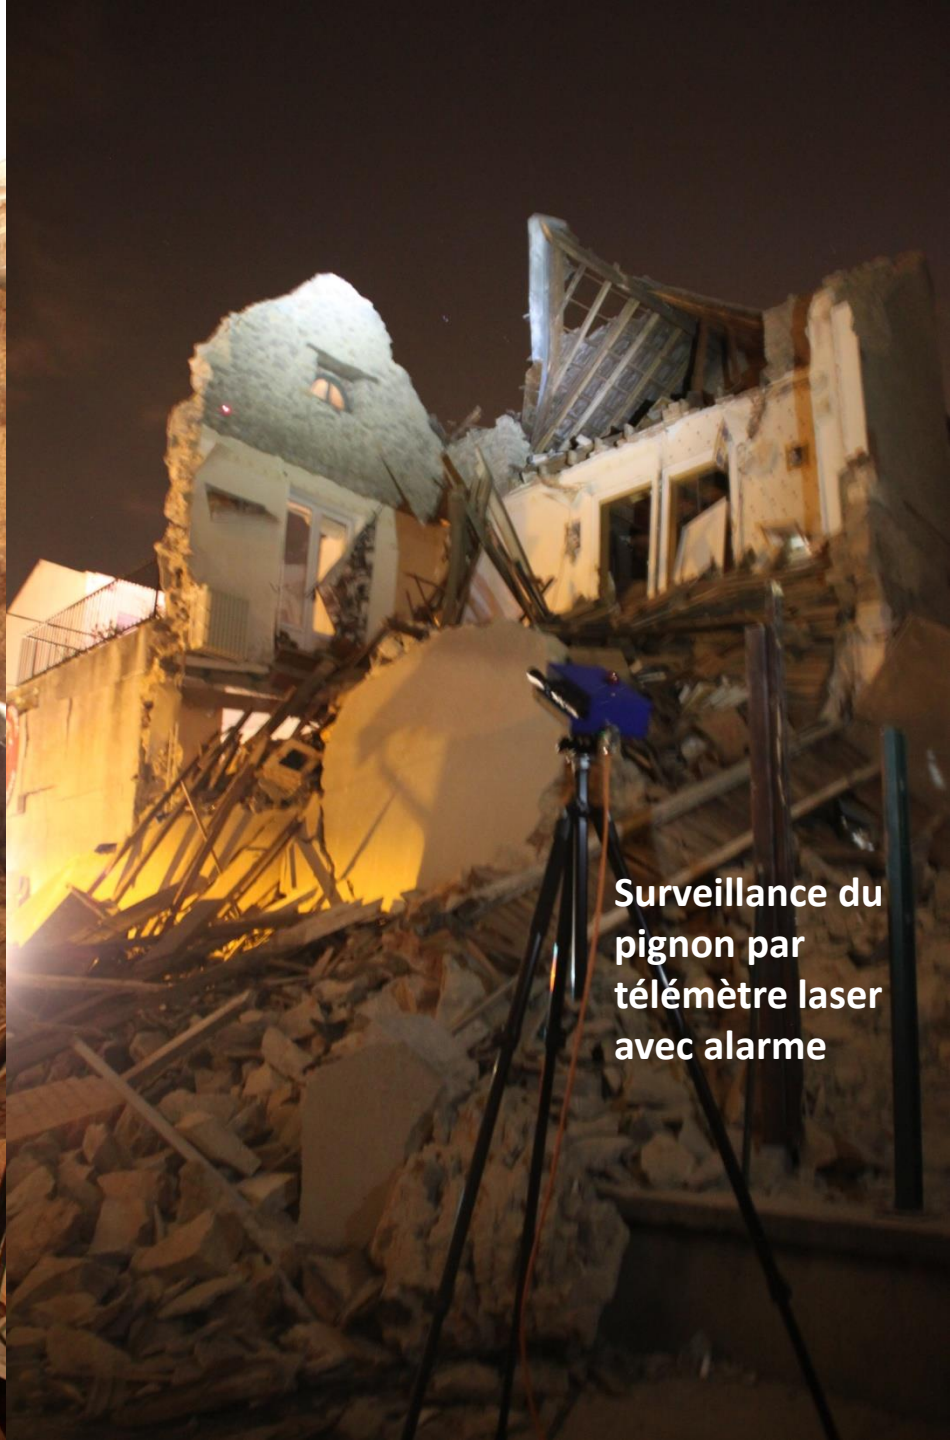
Surveillance du pignon par télémètre laser avec alarme

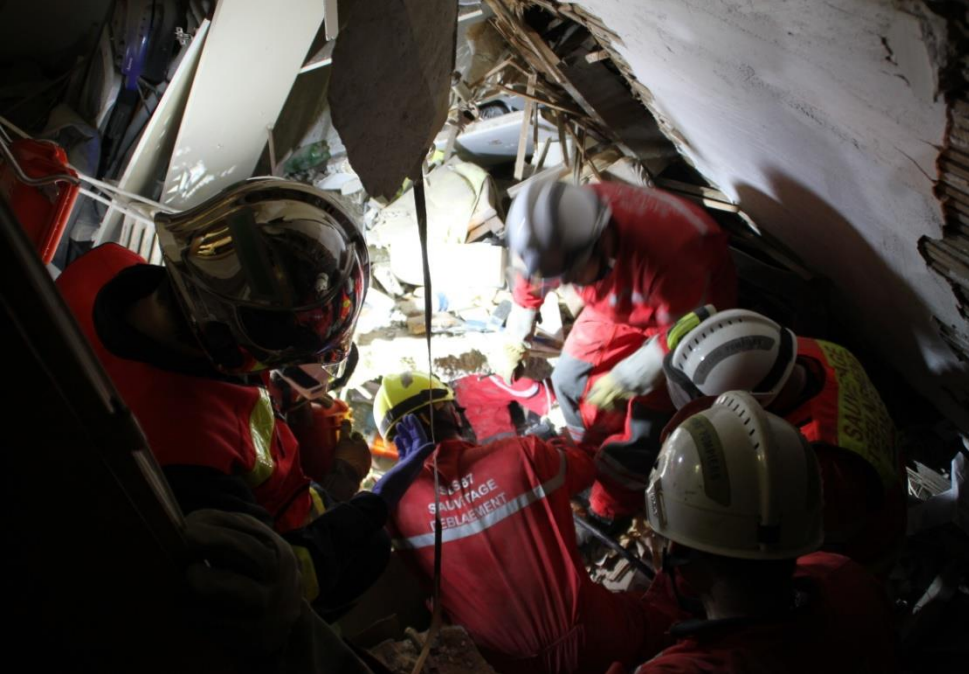
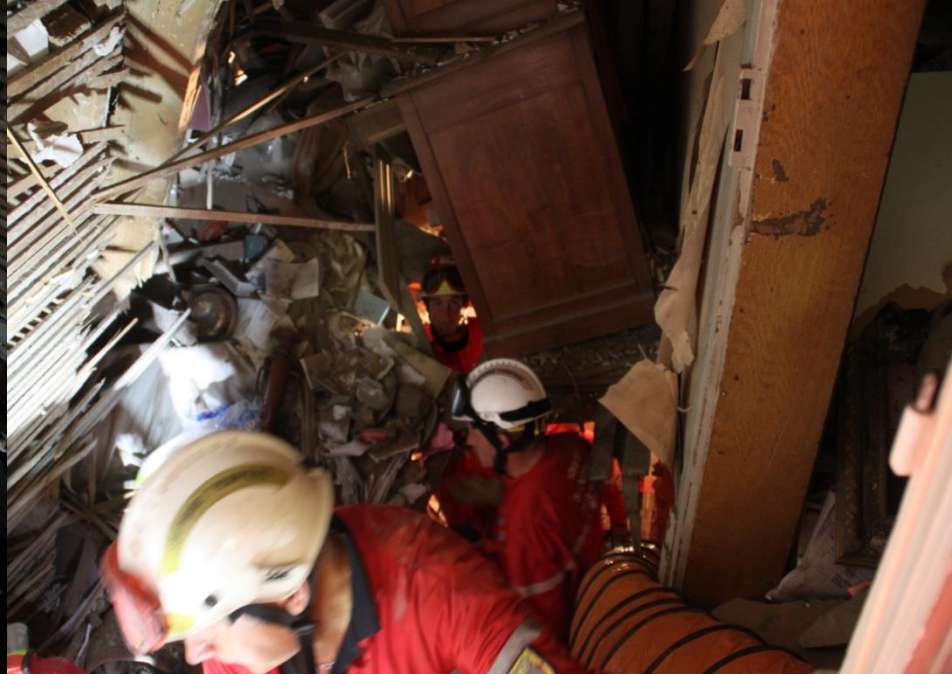
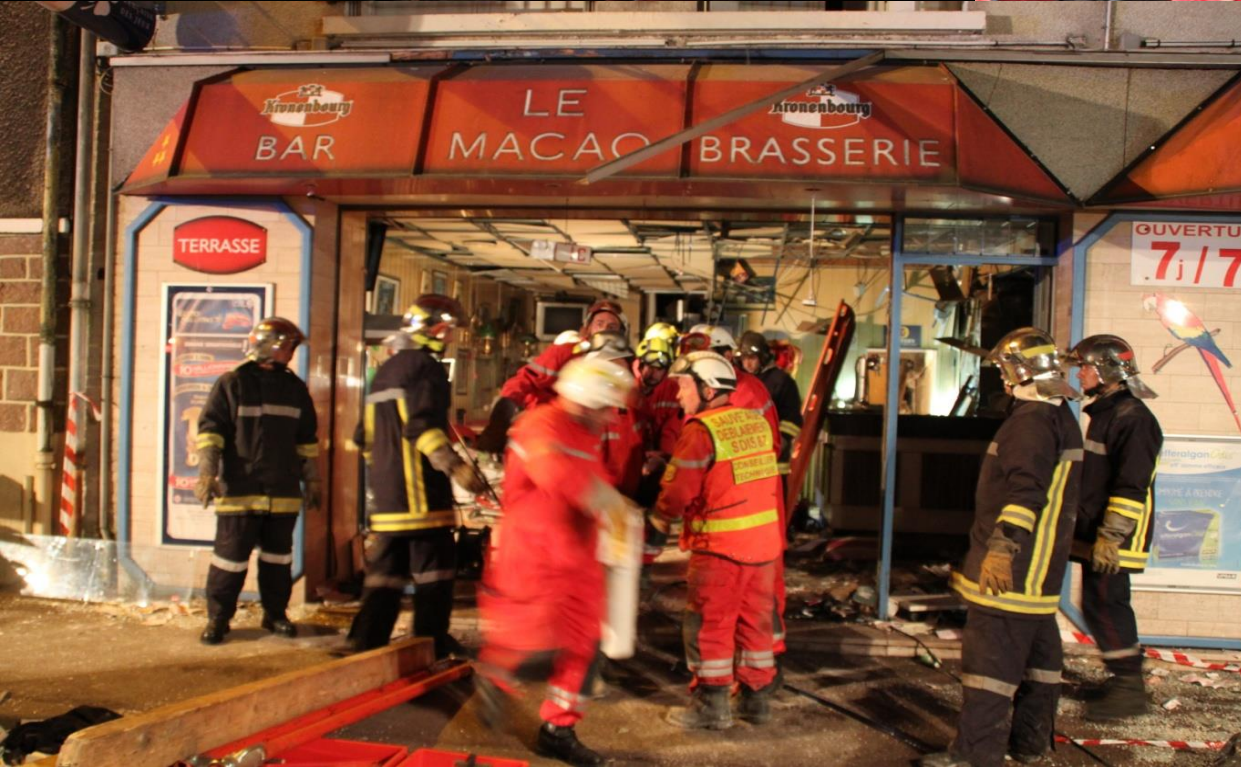
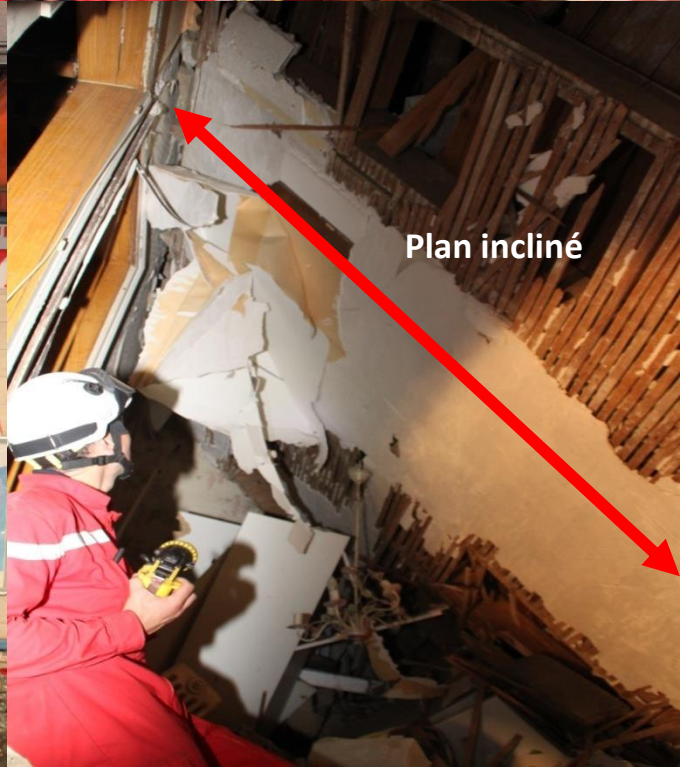
**Espace de survie en
béton armé ouvert
par l'unité SD**
