# Partage d'Expérience - PEX

### §1. Description du sinistre

Le 13 juillet 2018, à 23h50, le CTA-CODIS reçoit plusieurs appels pour un feu d'appartement au dernier étage d'un immeuble à usage d'habitation R+3. Plusieurs appels laissent penser qu'il s'agit d'un feu développé et violent.

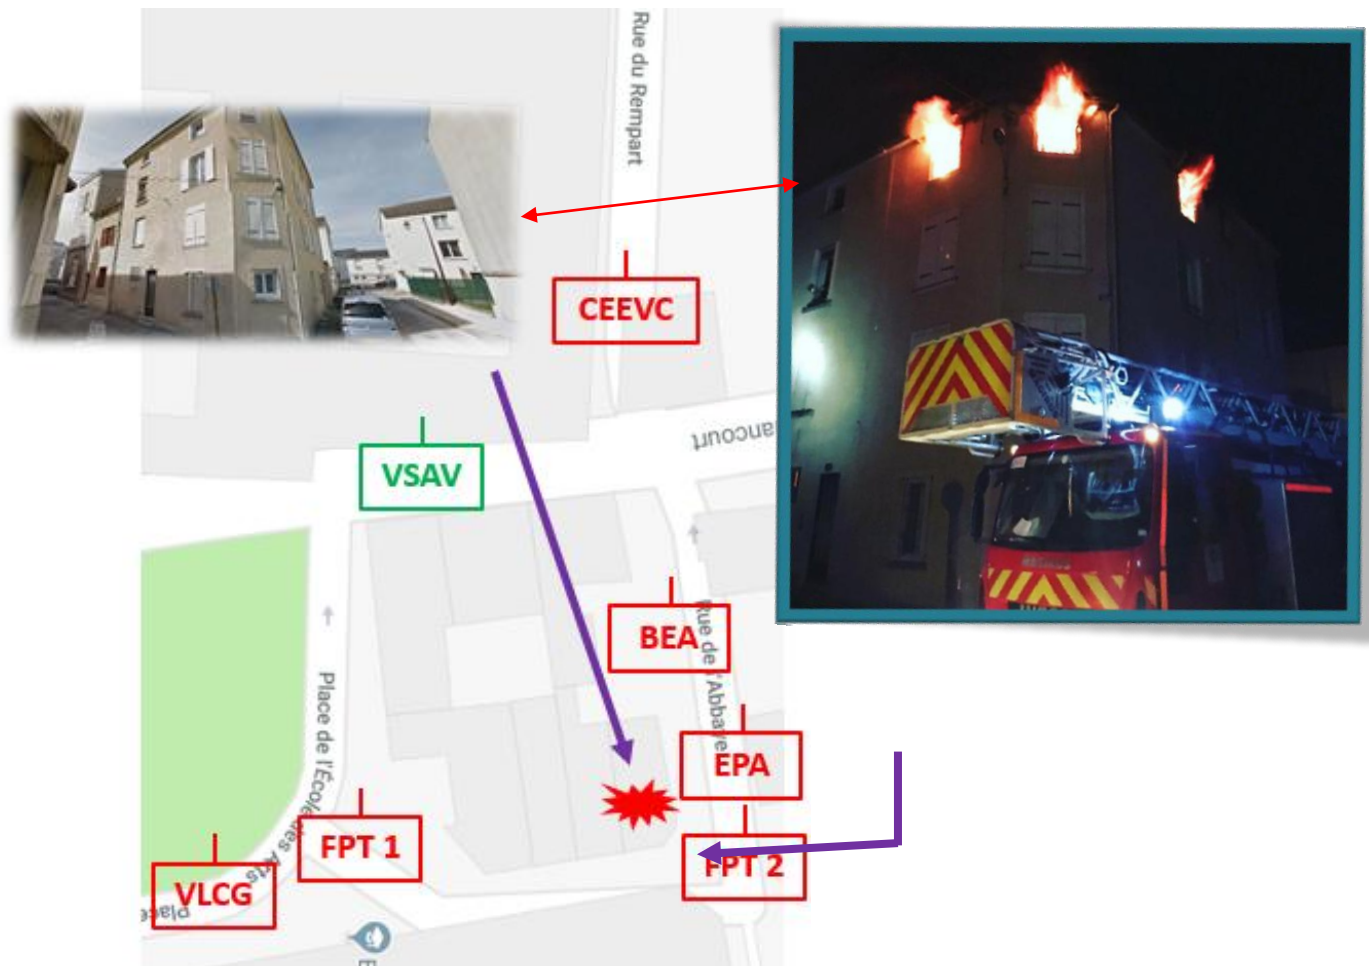
Les intervenants sont confrontés à un violent feu d'appartement, des flammes sortent par trois ouvrants (fenêtres). La toiture est directement menacée (fenêtres du dernier étage).

La propagation débutante sous toiture entraîne à l'arrivée des secours un départ de feu dans un appartement contigu au R+3 (fenêtre située à gauche sur la photo ci-dessous), accessible par la 2<sup>e</sup> entrée d'immeuble.

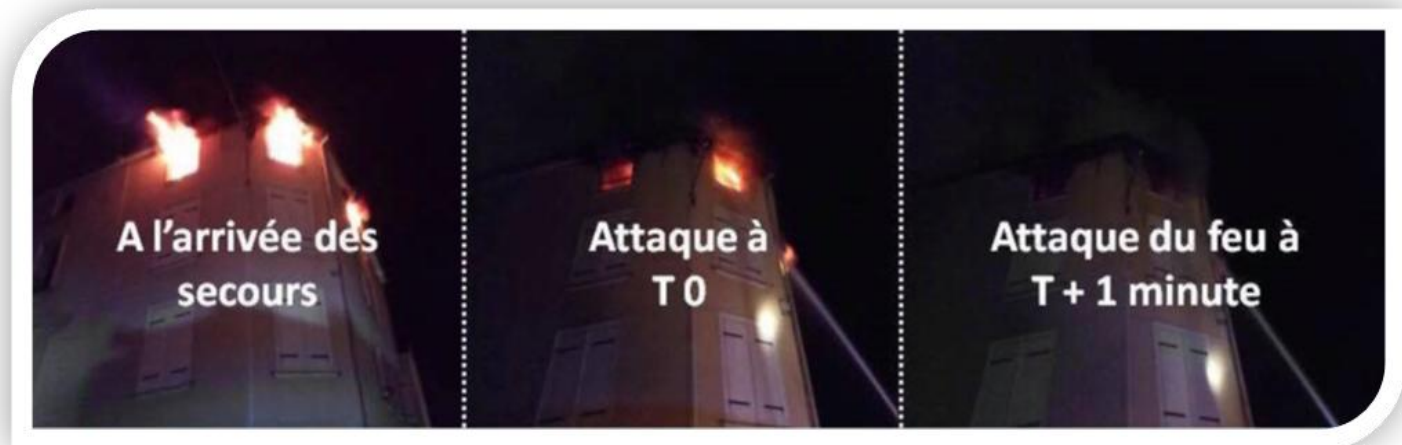
Attaque d'atténuation réalisée avec la première lance

La situation se prêtait à l'utilisation de cette technique opérationnelle :

- *Flammes sortant par les fenêtres ;*
- *Niveau sinistré inférieur au 5<sup>e</sup> étage (limite maximale de l'efficacité du jet droit) ;*
- *Besoin d'engagement rapide et sécurisé de binômes au sein de l'appartement ;*
- *Stopper le développement du feu pendant l'établissement de moyens par l'intérieur ;*
- *Enrayer rapidement la propagation à la toiture.*
