Un feu de Pavillon qui n'en est pas un !

Service Risques, RETEX, et Analyse Opérationnelle

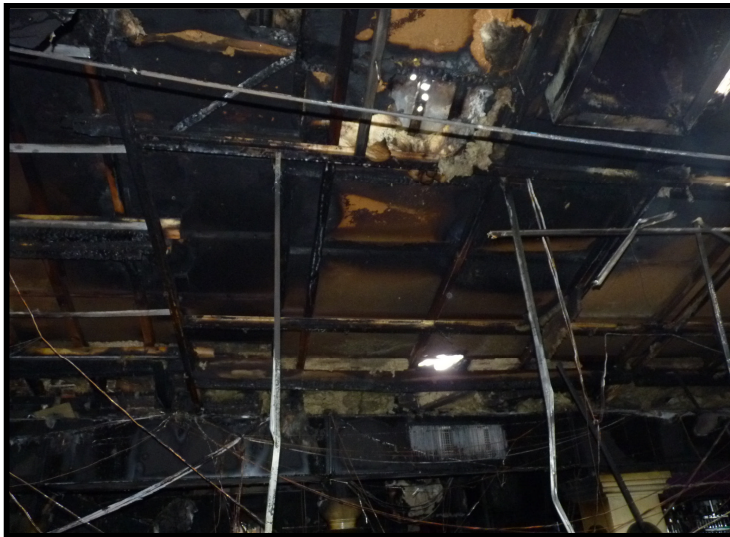
La structure du plafond (sans exutoire et multi-couches), permet au feu de déplacer latéralement et sournoisement dans les toitures à multiples niveaux. Cela oblige les secours à débusquer le feu mètre par mètre dans des conditions difficiles (Chaleur, fumées, faible visibilité liée à l'accumulation de gaz chauds).

Un plafond sans exutoire constitué de multiples couches de matériaux.

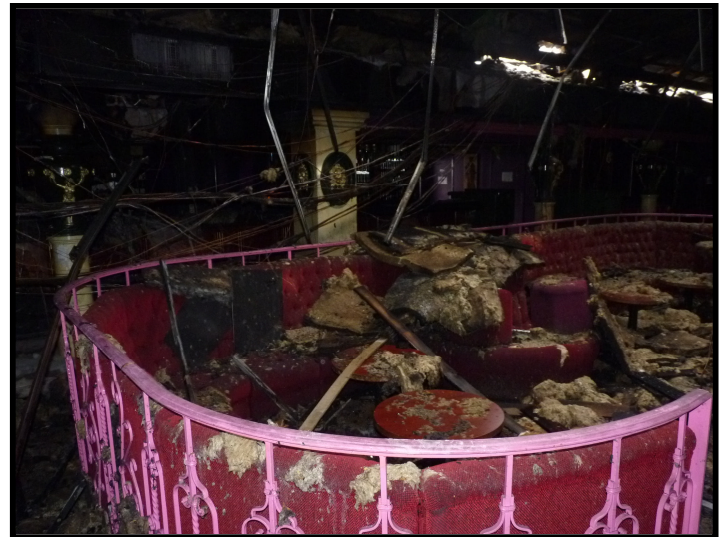
Le mobilier et les éléments de décoration, autant d'entraves au cheminement du personnel d'attaque.

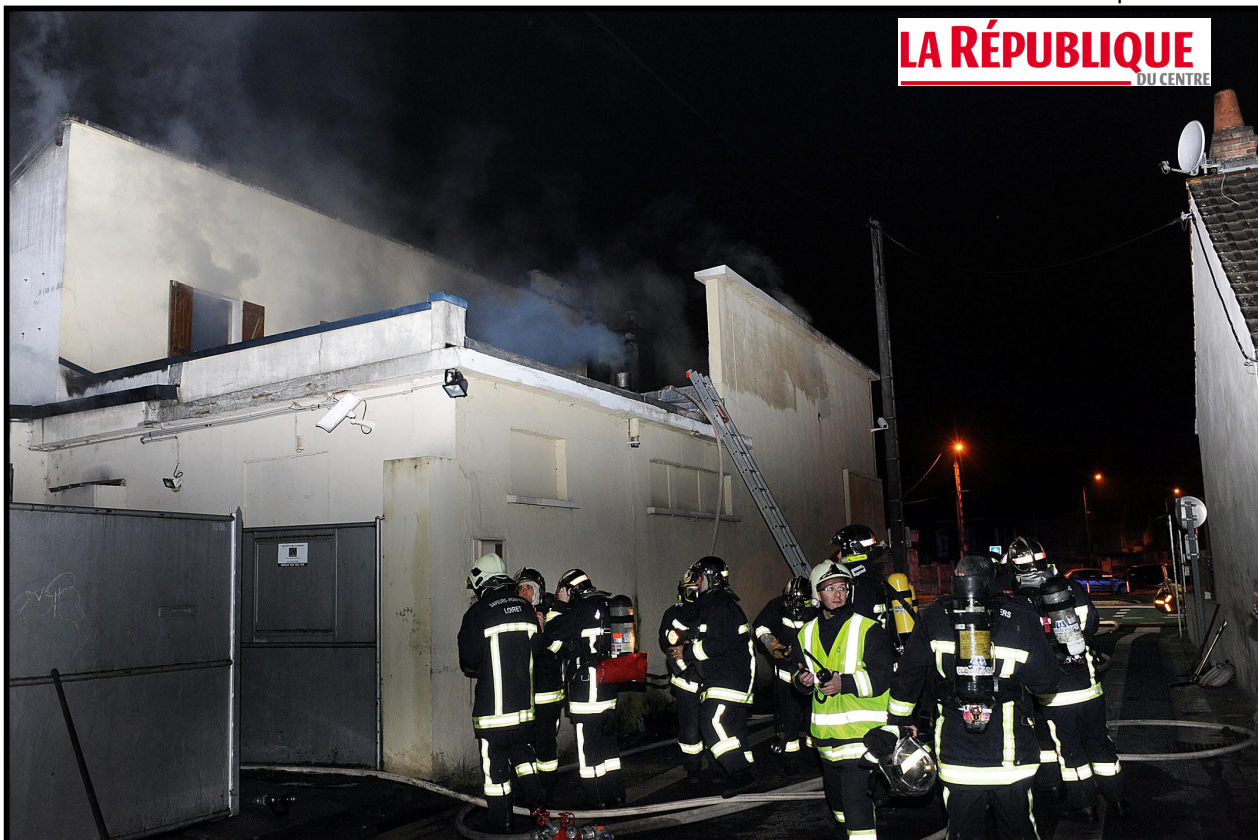
Le secteur « Accès secondaire » qui rencontré de difficultés d'accès (portes et portails verrouillés et renforcés).

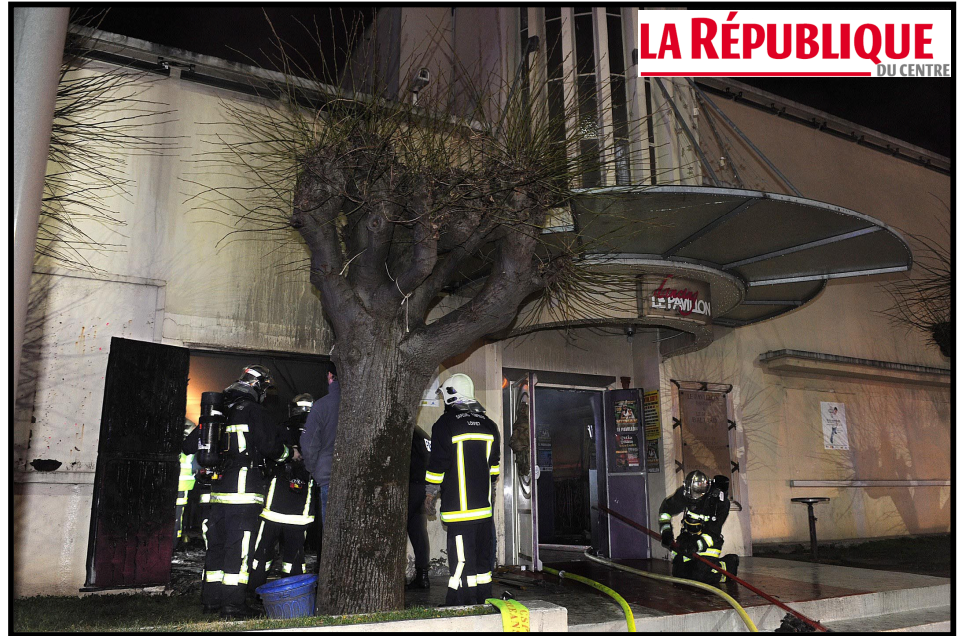
Le secteur incendie « Accès principal », confronté à des conditions d'évolution très difficiles.

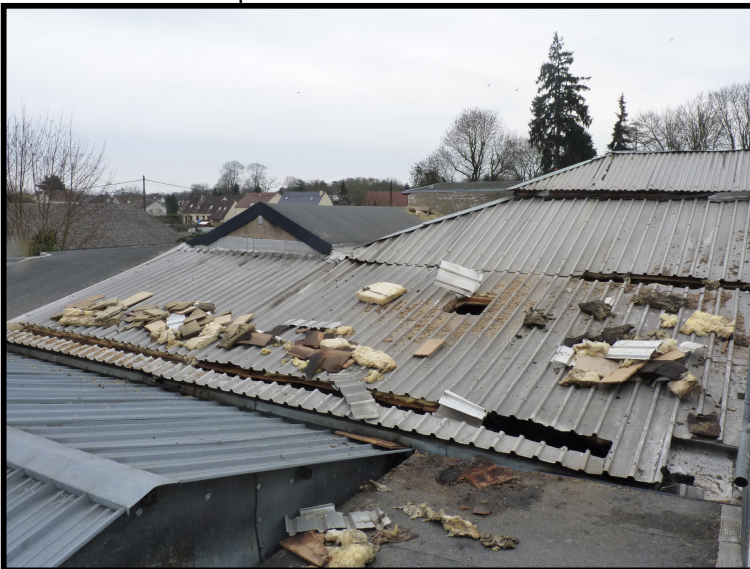
Une toiture à multiples niveaux depuis laquelle on aperçoit les exutoires créés qui ont permis l'évacuation des gaz chauds et l'accès aux points chauds.

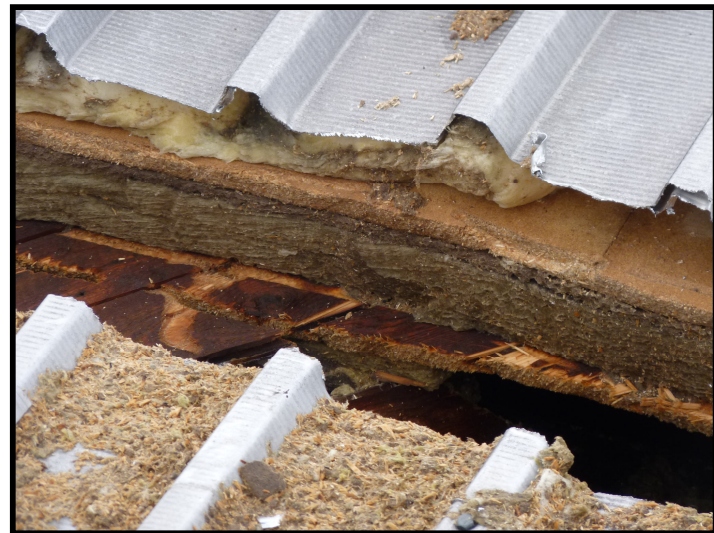
Toiture en bardage acier avec couches d'isolant thermique et phonique
