RETOUR D'EXPERIENCE

CDIS 26

Feu de joint de dilatation – ERP Type J
14, rue du docteur Charles JAUME - PIERRELATTE

RETEX INC
GSO-DEP N°45

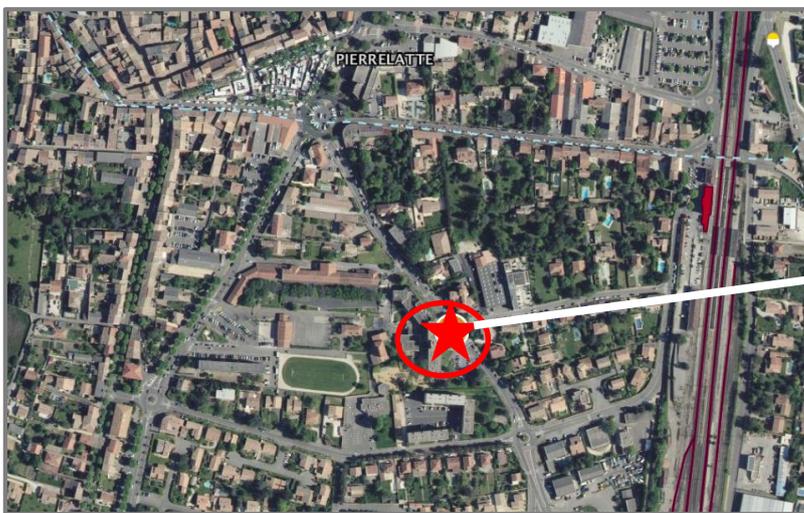
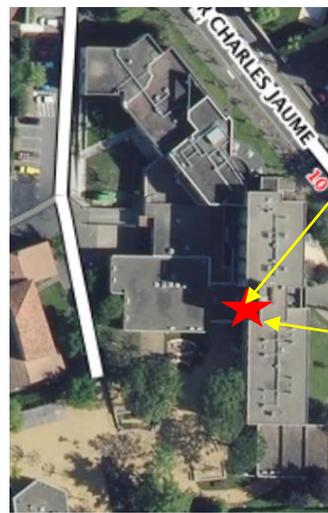
Toit terrasse
faisant l'objet des
travaux
d'étanchéité

Joint de
dilatation

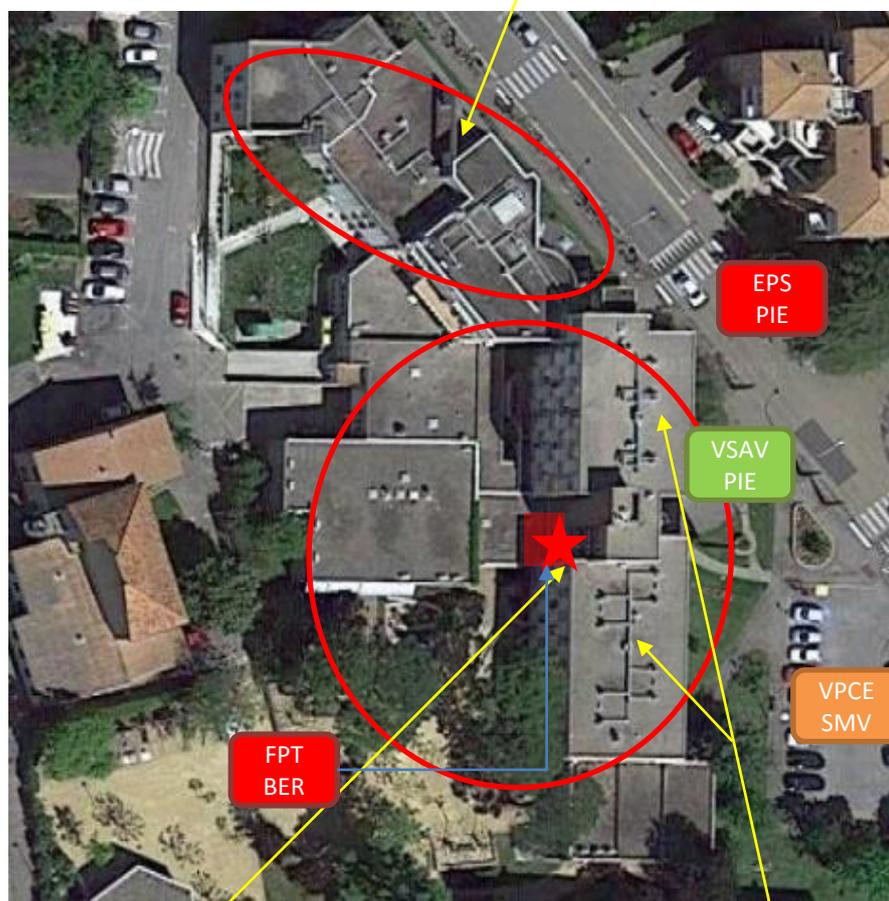
EHPAD (type U car présence de fluides médicaux)

Feu de joint de dilatation

Foyer Logement Personnes Âgées
(Type J car non isolé du type U)

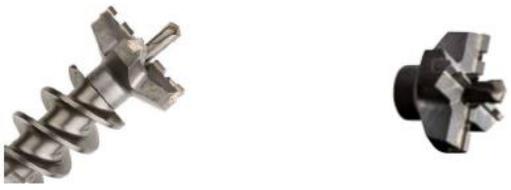
1. Dans l'attente de la berce SMV, la 1^{ère} équipe sur les lieux a procédé à un percement par l'extérieur au moyen d'un perforateur avec un foret trépan de 45 mm mis à disposition par le chef d'entreprise d'étanchéité présent sur les lieux.

Durée de l'opération 35 min pour un mur béton de 300 mm (avec la rupture du foret initial) - **Résultat non significatif sur le point chaud.**

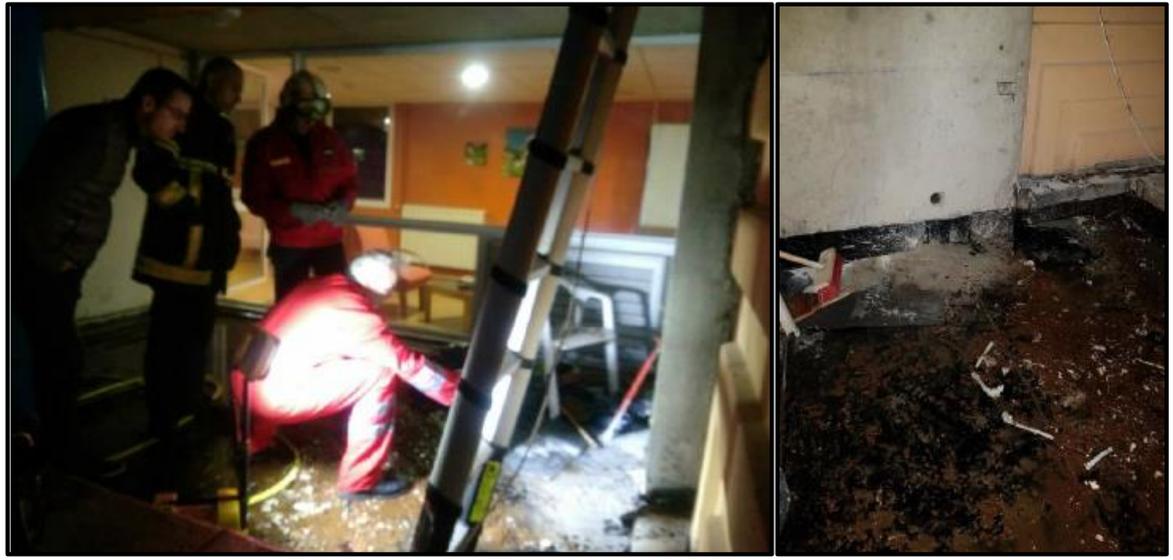
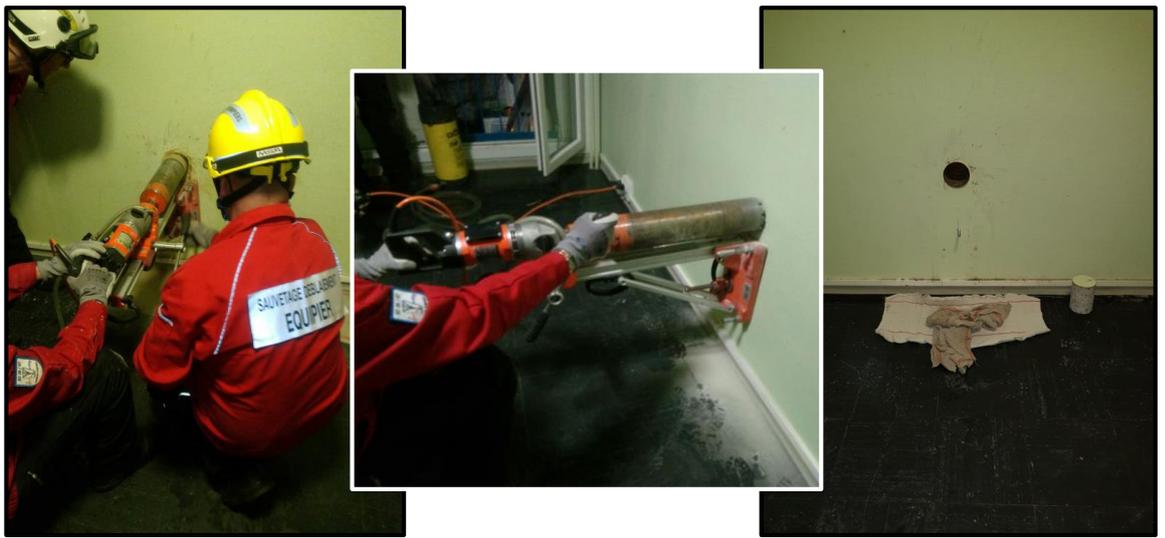
2. Percement par l'intérieur légèrement au-dessus pour noyage par gravité, avec la carotteuse de la berce SMV et le trépan de 112mm. Durée de l'opération 15 mn pour un mur béton de 200 mm

L'accessibilité créée par le carottage a permis de constater que le joint de dilatation est composé de fibres végétales compressées (cordon coupe feu), d'une épaisseur de 40mm, avec une faible absorption de l'eau. Des serpillères mouillées ont été insérées dans le carottage pour une action d'humidification dans le temps. Dès lors, il a été constaté une baisse de la température du point chaud à 25°C. Enfin, il a été convenu avec le COS sur place d'arrêter les actions et de mettre en place une surveillance pour s'assurer de l'efficacité dans le temps.
