PARTAGE D'EXPERIENCE

FUMEE SUSPECTE AU PALAIS NATIONAL DE FONTAINEBLEAU

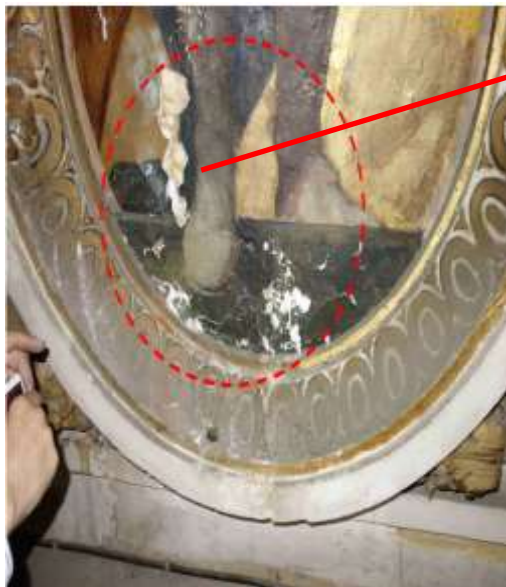
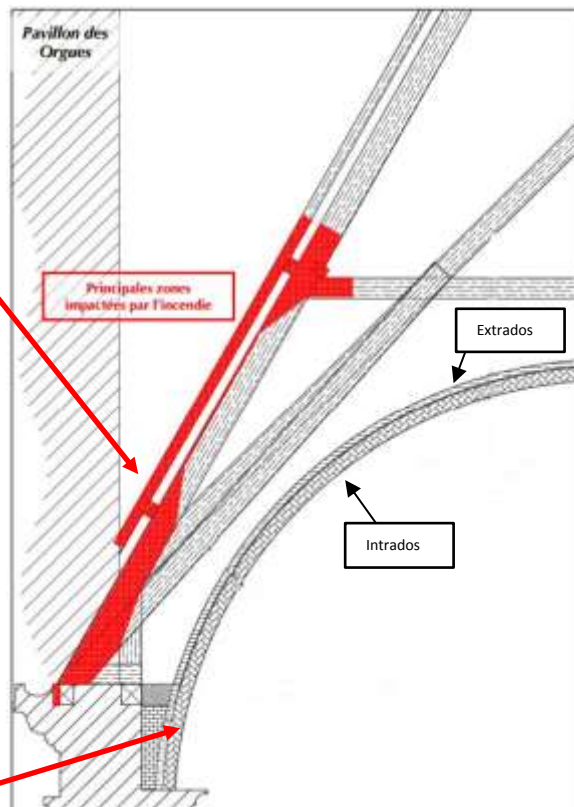
Ce feu couvant se situe sur un élément de la toiture au-dessus de la voûte de la Chapelle de la Trinité (cf : partie du schéma en rouge).

Malgré ces précautions, quelques boursouflures sont apparues en partie basse de la voûte.

La dépose partielle de la couverture a permis de parfaire l'extinction du sinistre avec de l'eau additivée (Bio For C) au moyen d'un seau-pompe.
