# PARTAGE D'EXPERIENCE

Opération sauvetage-déblaiement suite à explosion ERP 5ème catégorie, Bar-tabac « Le Macao » avec immeuble habitation R+2

Date : 10 juin 2014

255, Rue François Perrin

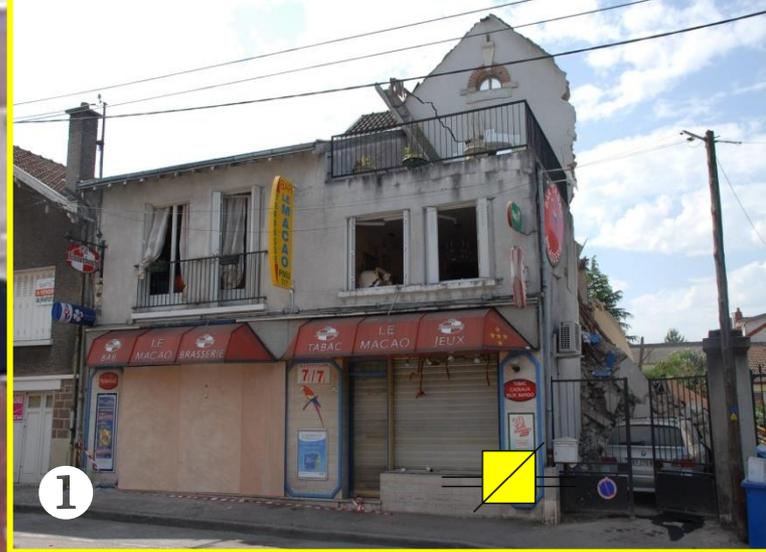
Limites de la zone effondrée de la structure R+2 + combles

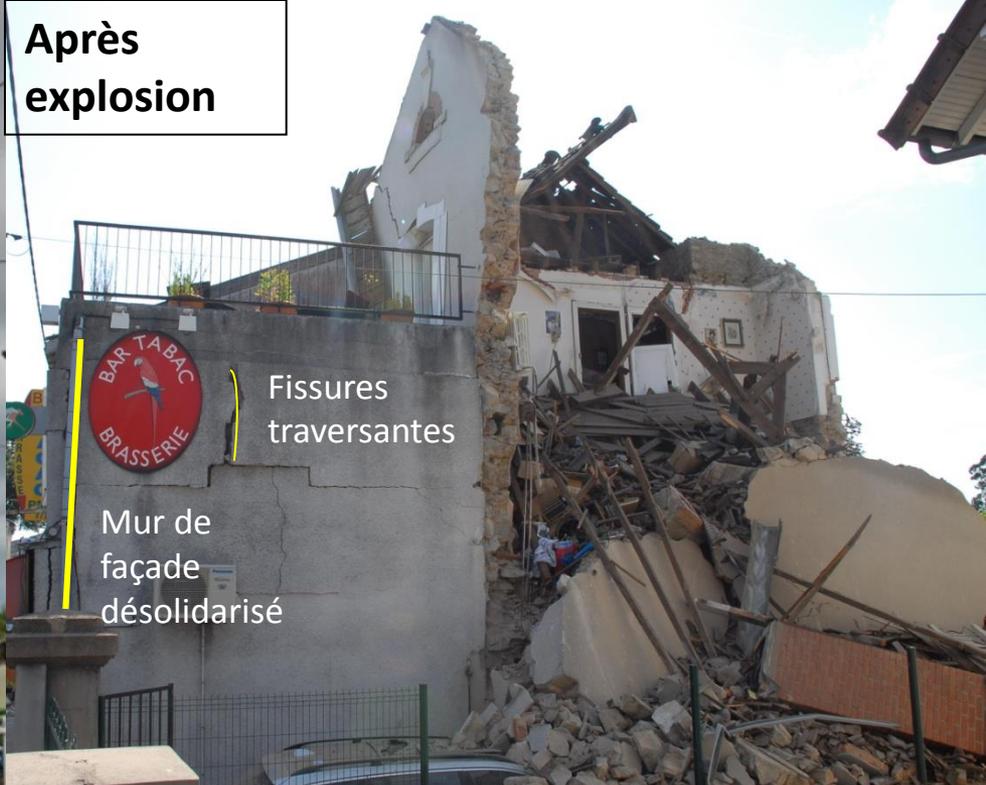
Après explosion

- l'explosion a provoqué l'effondrement total de la partie centrale du bâtiment R+2+combles,
- des effets missiles et projection de matériaux sont constatés sur l'habitation 1ère famille voisine,
- les effondrements sont de type obliques pour la partie de toiture et à plat au niveau du rez-de-chaussée du local sécurisé,
- la MGO spécifique aux opérations SD est mise en œuvre:
  - sécurisation du site par zone d'exclusion et périmètre de sécurité
  - demande de confirmation de coupure des fluides (ErDF et GrDF),
  - appel et ratissage pour les victimes de surface,
  - parc matériel avancé,
  - procédure de sécurité en cas de danger secondaire,
- demande de confirmation du nombre de victimes disparues,

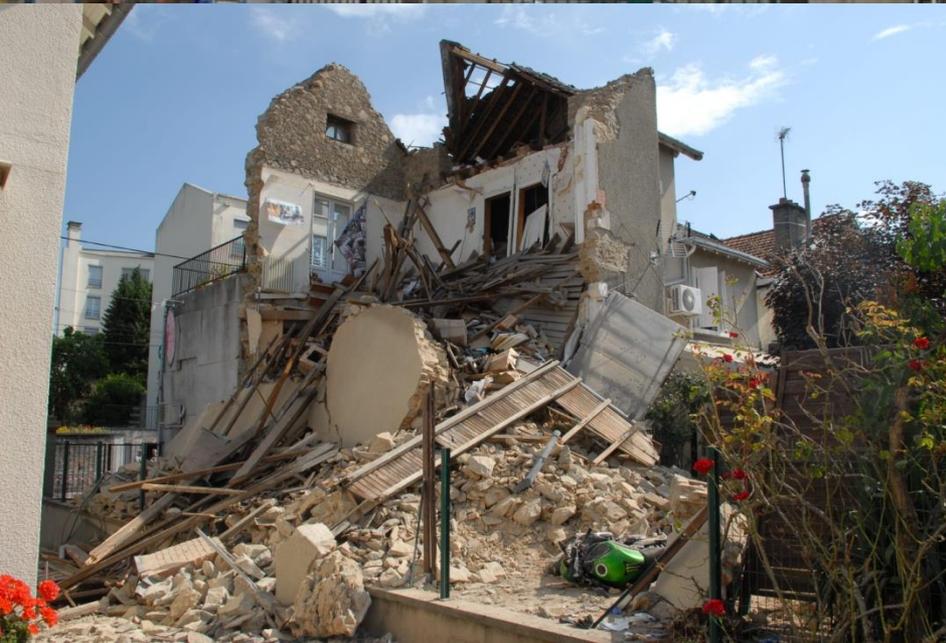
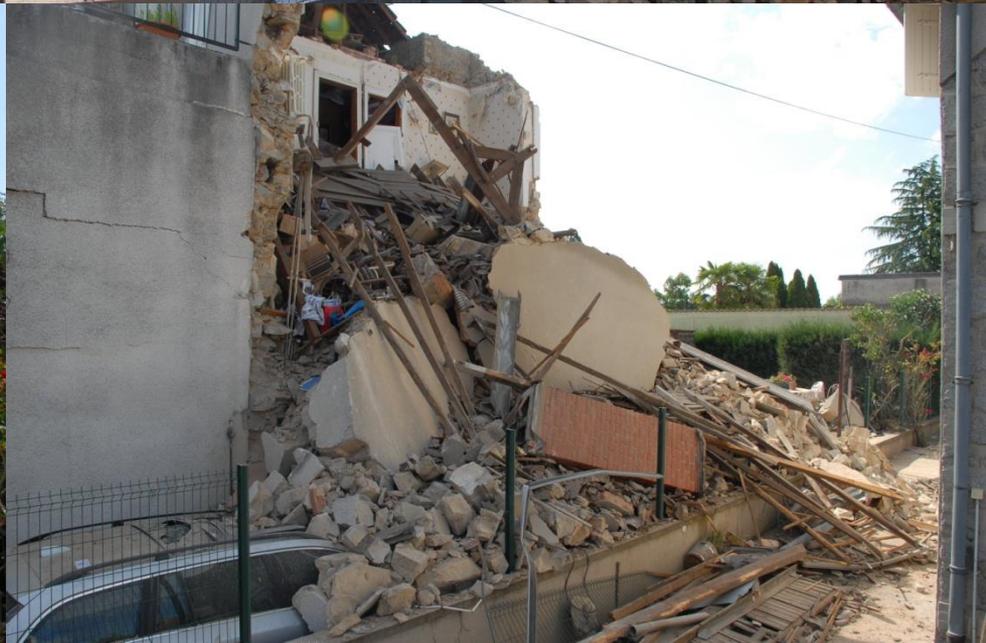
Fissures traversantes

Mur de façade désolidarisé

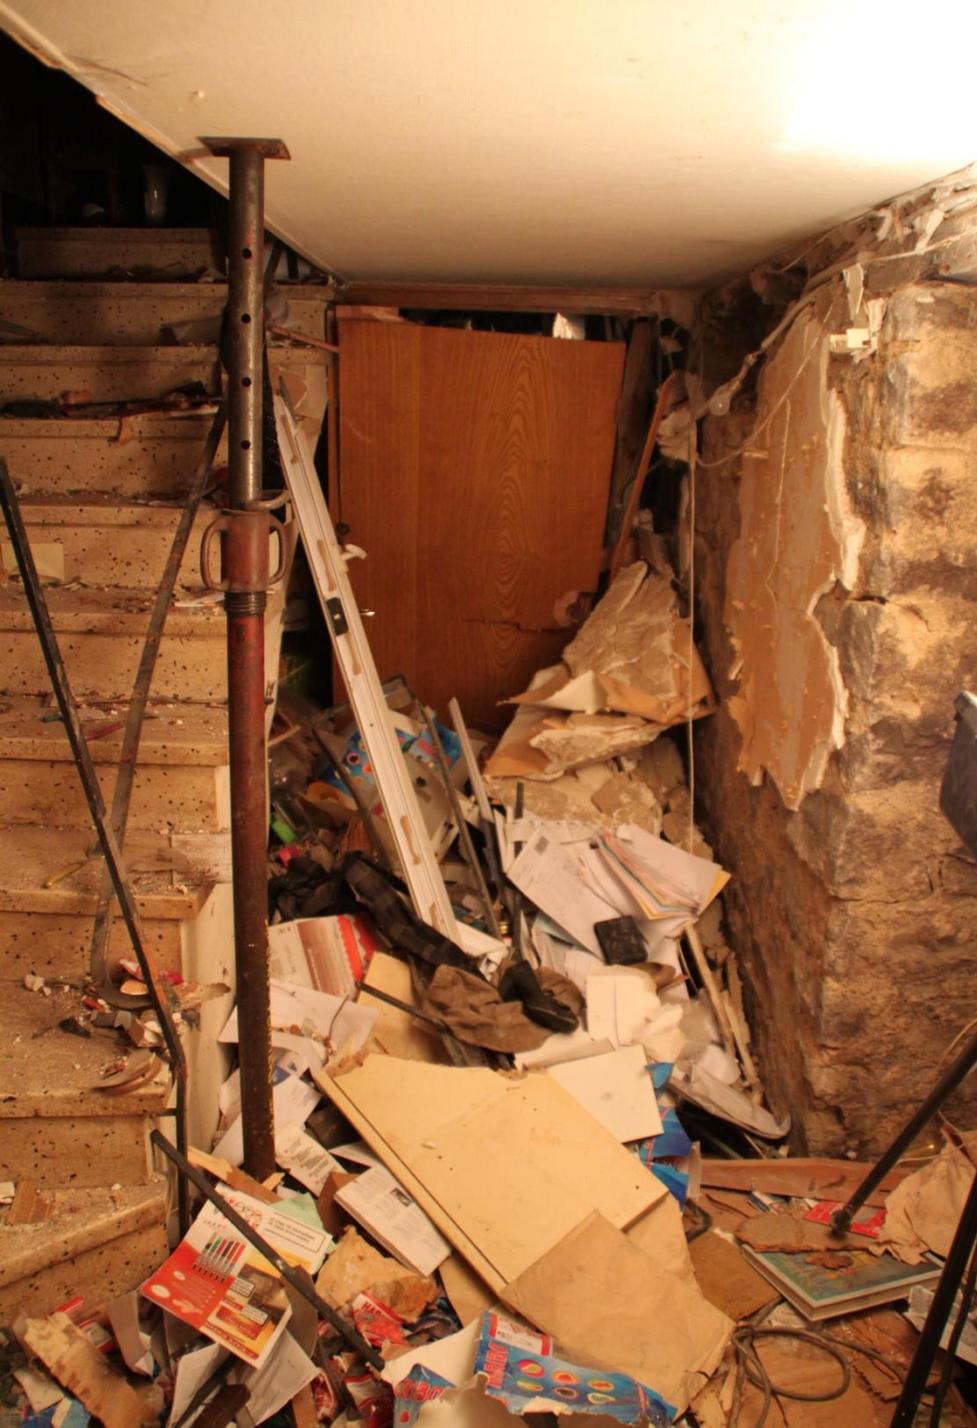
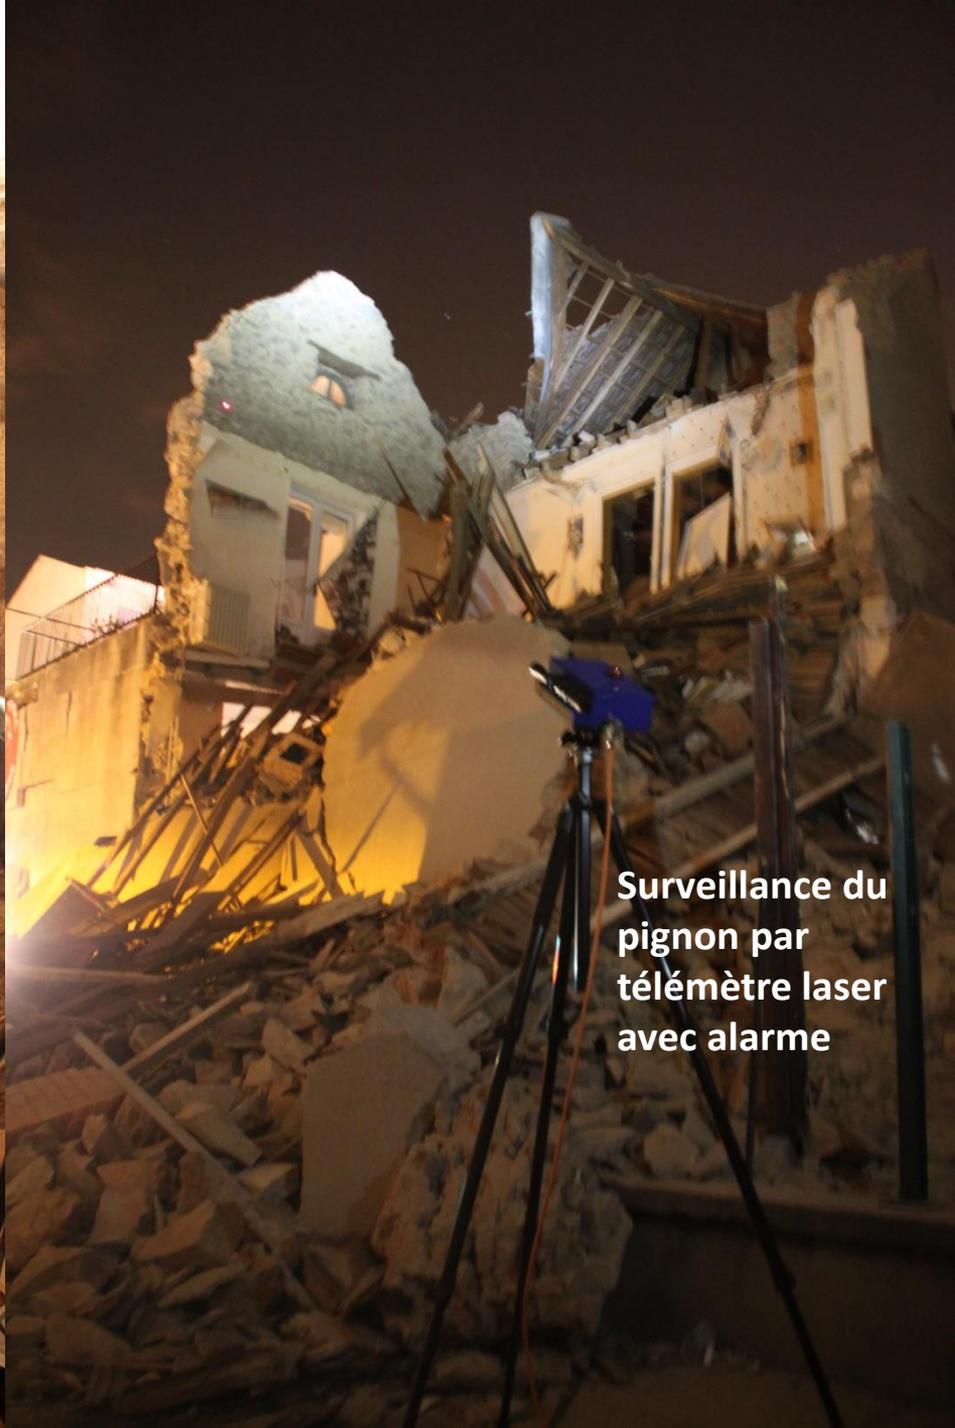
Surveillance du pignon par télémètre laser avec alarme

- création d'un parc matériel avancé à proximité du chantier,
- demande de renfort de personnels spécialisés SD et VSR pour matériel de découpe hydraulique,
- étaieement métallique des parties fragilisées,
- éclairage du chantier par projecteurs autonomes,
- demande de renfort de deux équipes cynotechniques au minimum,
- mise en œuvre du télémètre laser avec alarme afin de détecter en permanence tout mouvement du mur pignon en équilibre,

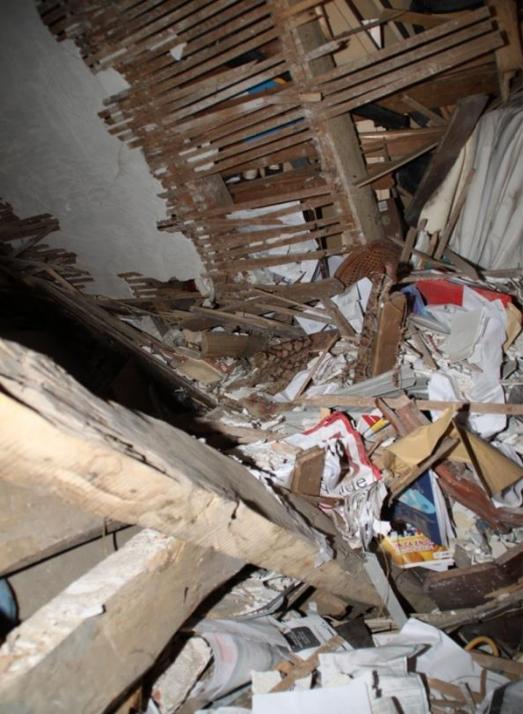
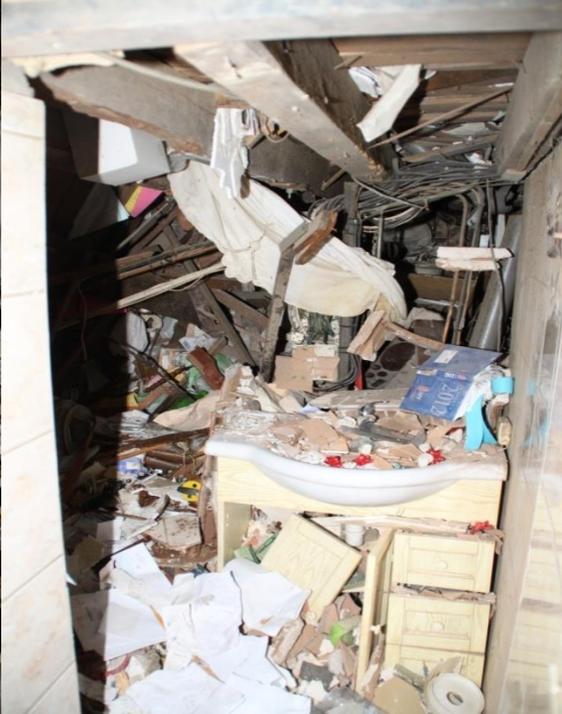
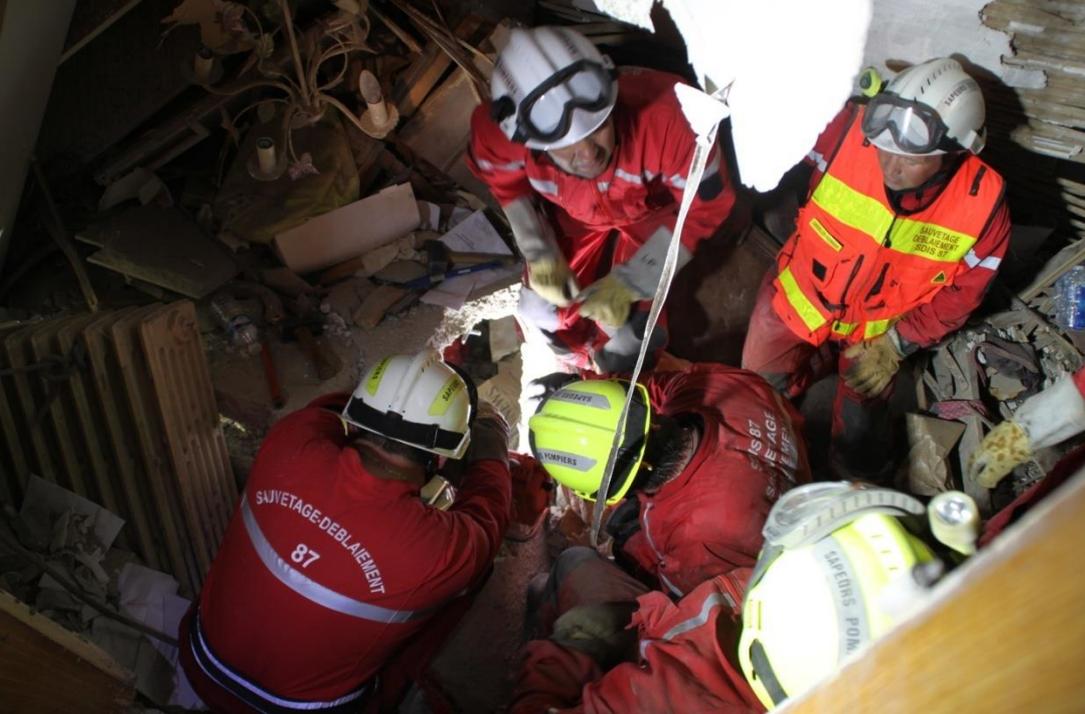
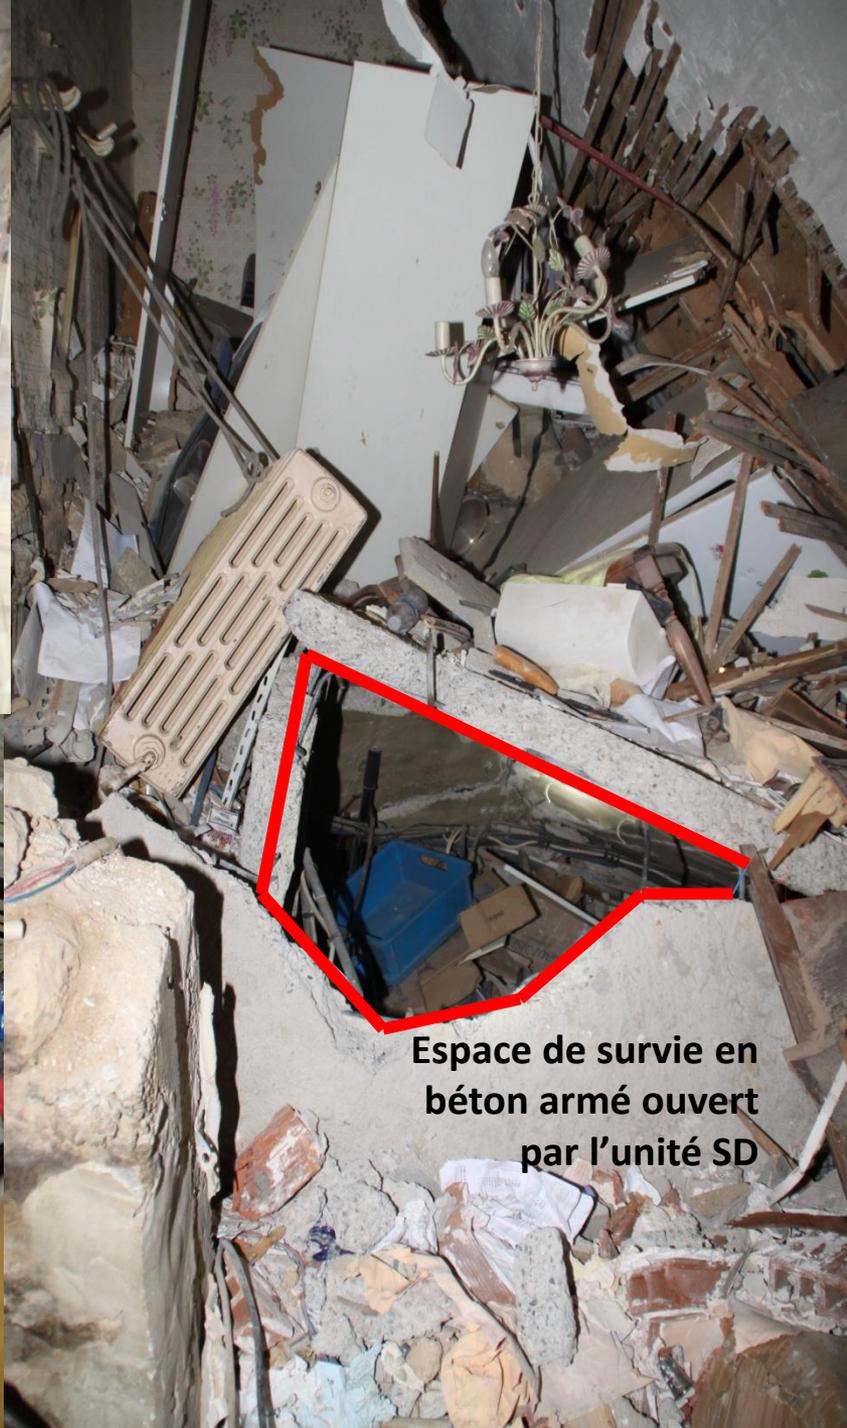
- la victime est ensevelie sous une dalle béton, bloquée au niveau des membres supérieurs et inférieurs, face contre sol avec blocage au niveau des cervicales par un appareil électroménager,

**Espace de survie en  
béton armé ouvert  
par l'unité SD**

- l'évacuation des décombres est assurée à la main jusqu'à l'extérieur,
- l'espace confiné réduit oblige à un percement vertical d'une dalle en béton armé est réalisée au marteau et burin,
