RETOUR D'EXPERIENCE

Feu usine de textile
SOLVAY – 220 Avenue des Auréats - VALENCE

RETEX INC
GSO-DEP N° 22

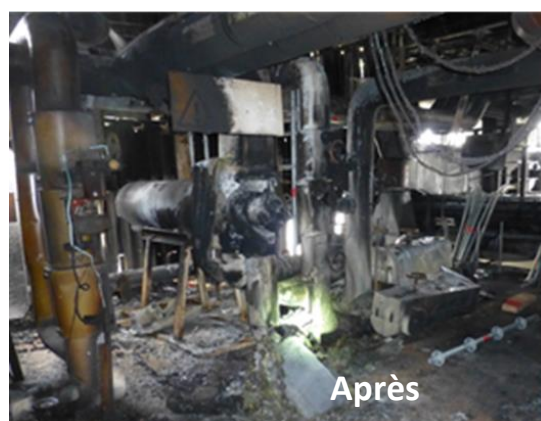
Après

La complexité du bâtiment non recoupé a rendu la propagation très rapide de l'incendie. Les planchers d'aciers rougis et déformés sous la violence du feu ont obligé les portes lances à manœuvrer depuis les extrémités des étages. Il était au départ impossible de s'engager dans ce dédale traversé de conduites, de machines et de vannes.
