PARTAGE D'EXPERIENCE

2017-1

Appréhender le risque photovoltaïque sur un feu de comble d'une maison individuelle

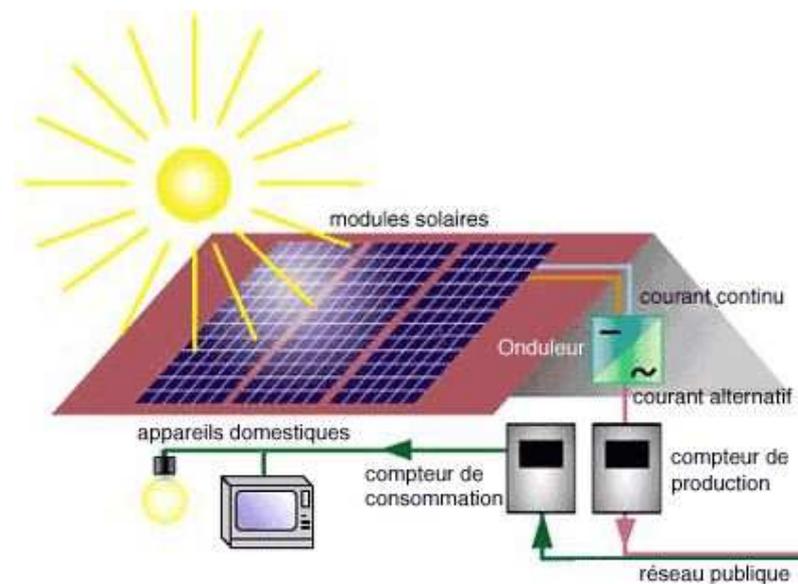
- ✓ Le propriétaire est sorti du domicile et a coupé l'onduleur
- ✓ Une grande partie des cellules est détruite
- ✓ Surface peu importante de panneaux photovoltaïques (5 à 6 mètres carrés)
- ✓ 2 FPT engagés au départ
- ✓ PI à proximité (inférieur à 50 mètres)

- ✓ L'intervention se déroule de jour (production de courant par les cellules non impactées)
- ✓ Information erronée de l'agent d'ERDF sur l'absence de risque
- ✓ Absence de MEA au départ (conforme au RD)
- ✓ Accessibilité aux combles difficile par l'intérieur
- ✓ Absence de réponse à la radio via le portatif afin de passer le message d'ambiance

- ✓ Intervention « simple » mais avec une problématique liée aux panneaux photovoltaïques
- ✓ Les cellules photovoltaïques exposées à la lumière continuent à produire du courant continu (12V ou 24V)
- ✓ Un courant continu est toujours présent entre les modules solaires et l'onduleur même en cas de coupure de celui-ci
- ✓ Avoir connaissance de la fiche OD 2-05 sur les panneaux photovoltaïques pour les intervenants
