Le samedi 22 avril 2017 à 14h48, les secours sont engagés au 88 rue de Lorient à Rennes, pour un feu d'appartement – habitation collective R + 2 d'un bâtiment à usage d'habitation avec risque de propagation aux duplex attenants.

Situation tactique : 88 Rue de Lorient - Rennes
SERVICE DEPARTEMENTAL D'INCENDIE ET DE SECOURS D'ILLE-ET-VILAINE

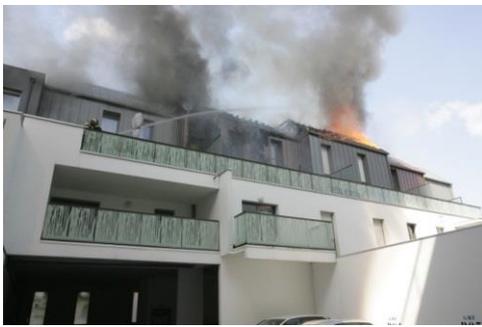
Face A

Feu de duplex dans un bâtiment R+2 au deuxième étage avec risque de propagation aux duplex attenants.

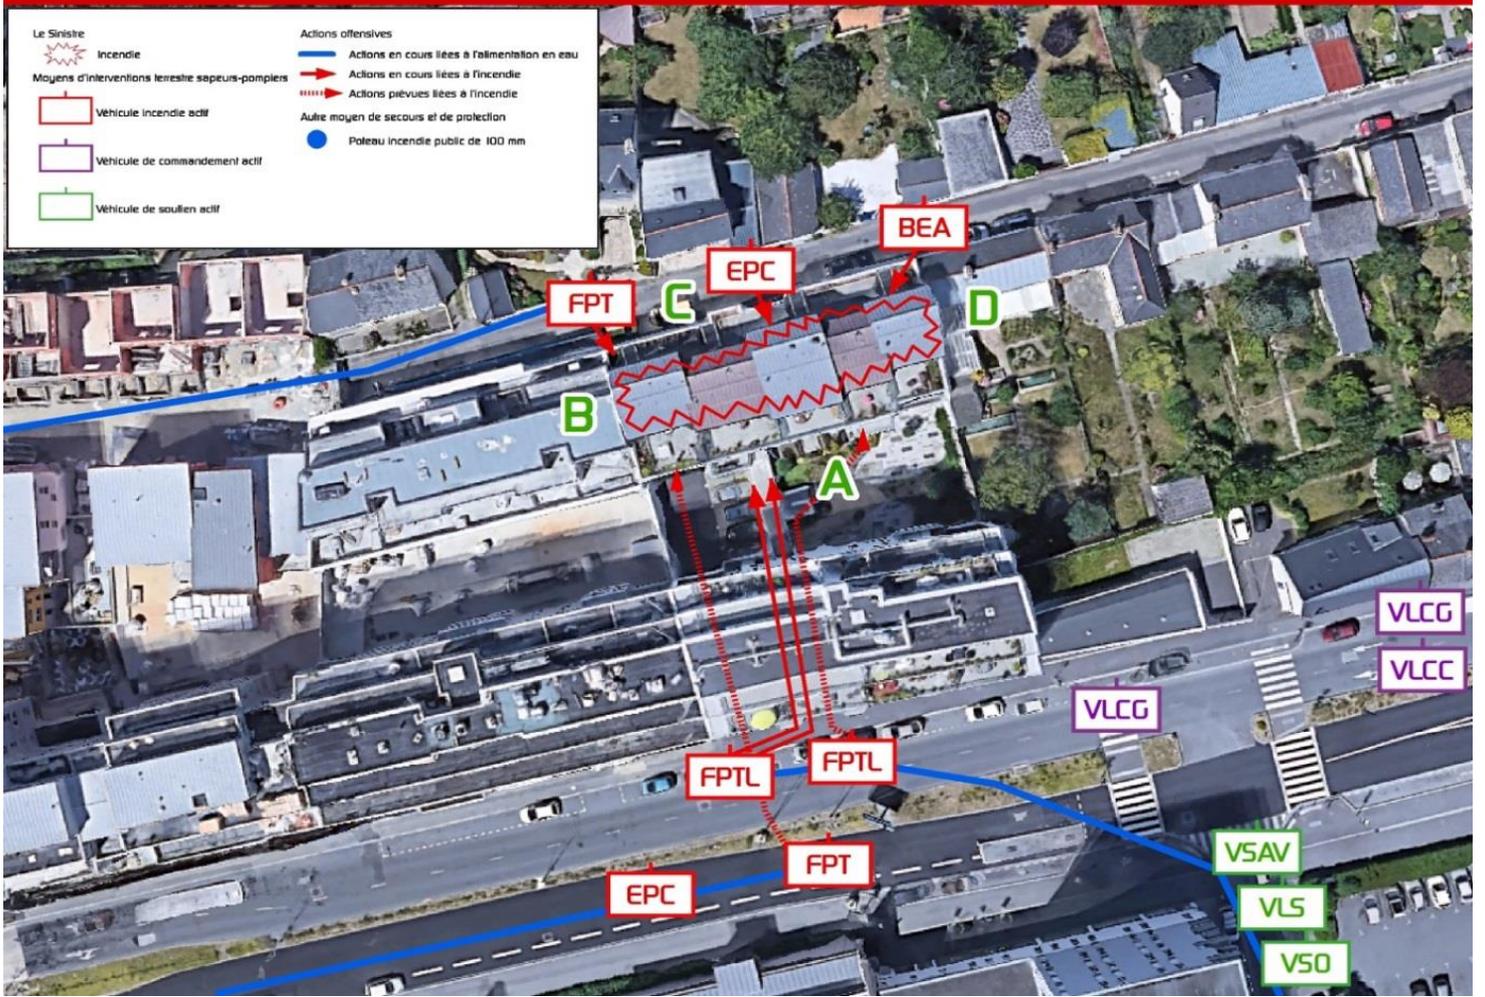
| Situation | Objectif | Idée de manœuvre | Exécution | CDT |
|---|---|---|--|---|
| <p>Feu d'appartement au rdc d'un duplex situé au 2^e d'un bâtiment à usage d'habitation collective R+2.</p> <p>Fort risque de propagation à la toiture et aux bâtiments mitoyens.</p> | <p>1. Eviter la propagation aux appartements attenants</p> <p>2. Eviter la propagation aux bâtiments contigus</p> <p>3. Eviter la propagation à l'ensemble de la toiture</p> <p>4. Limiter l'impact physique sur le personnel</p> | <p>1.1. Etablissement de 2 LDMR 500 par les communications existantes en face A (Duplex & Combles)</p> <p>2.1 Etablissement de 2 LDMR 500 de plain-pied en face AB et AD par l'accès rue de Lorient.</p> <p>2.1 Etablissement de 1 LDMR 500 de plain-pied en face C</p> <p>3.1. Etablissement de 2 LDMR 500 sur BEA et EPC en face C.</p> <p>4. Créer un secteur soutien opérationnel</p> | <p>1.1 FPTL 21</p> <p>2.1 FPT 11 2.1 FPTL 11 2.1 FPTSR 21</p> <p>3.1 FPTSR 21</p> <p>4. VSAV/VLS/VSO</p> | <p>COS : VLCC Centre Adjoint : VLCC 21 PC : Rue Lorient Fréquences : CDT / DIR 602 Sécu : Soutien sanitaire aux personnels engagés, rotation des binômes. Vigilance sur les projections de métaux en fusion</p> |
