RETEX Incendie d'immeuble

Espl. Hauvette, Chantepie. 19 avril 2015

Service Départemental
d'Incendie et de Secours
d'Ille-et-Vilaine

25 juin 2015

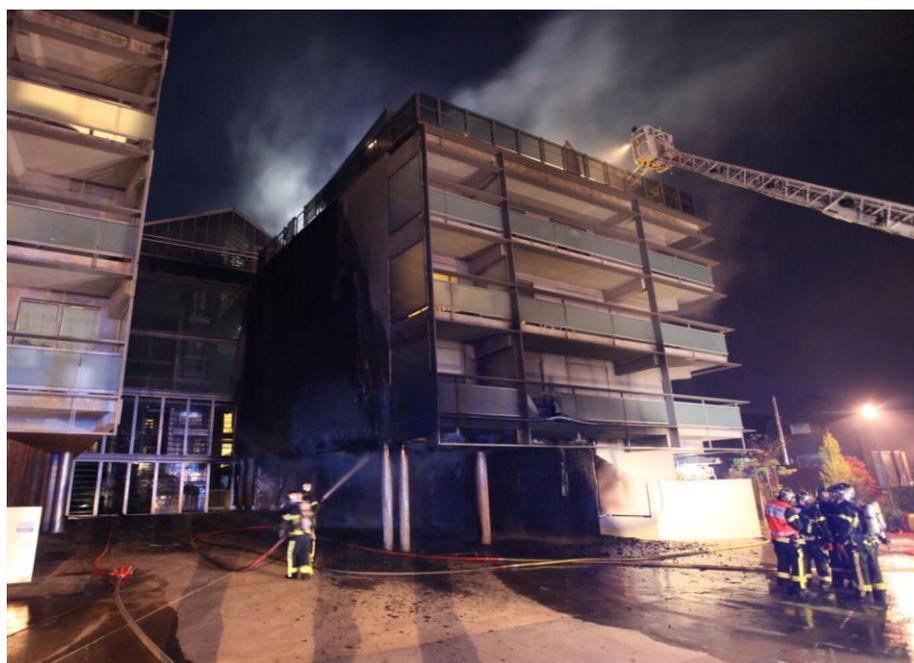
Photo n°1 : Vue de la façade nord et du préau brûlés

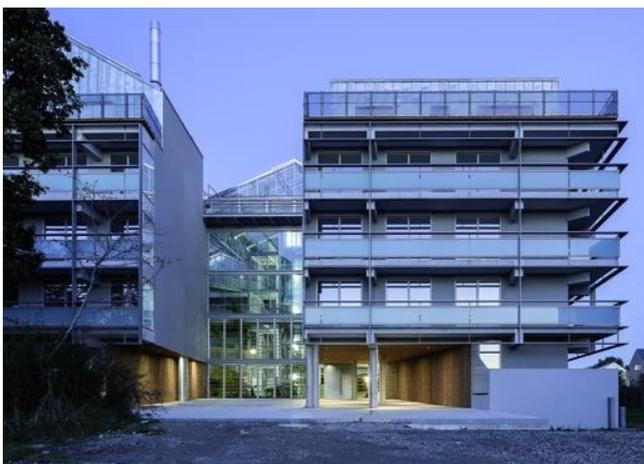
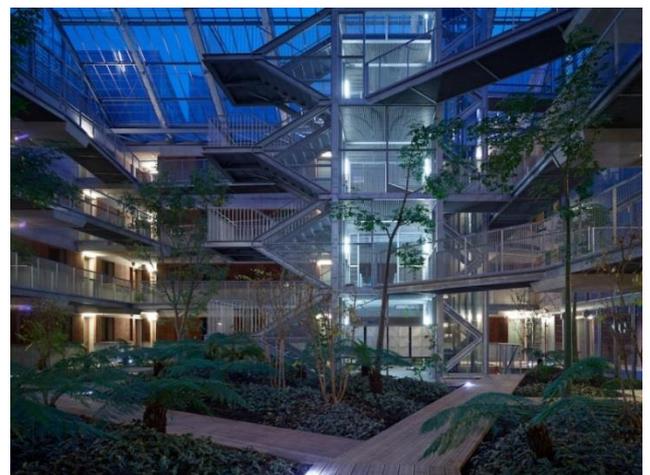
Photos n°2 et 3 : Entrée de l'immeuble (façade ouest) et patio intérieur

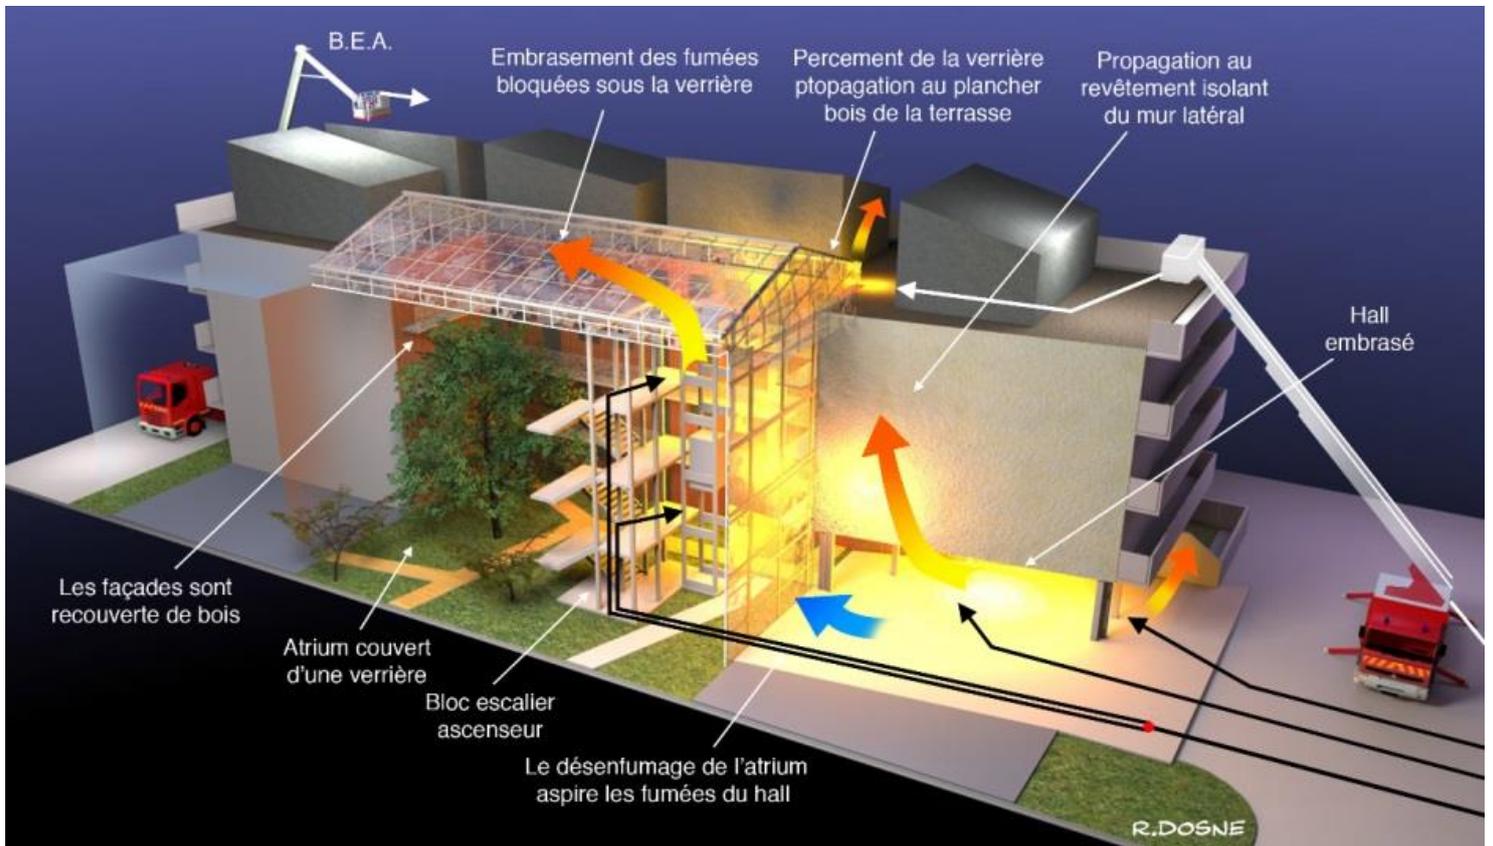
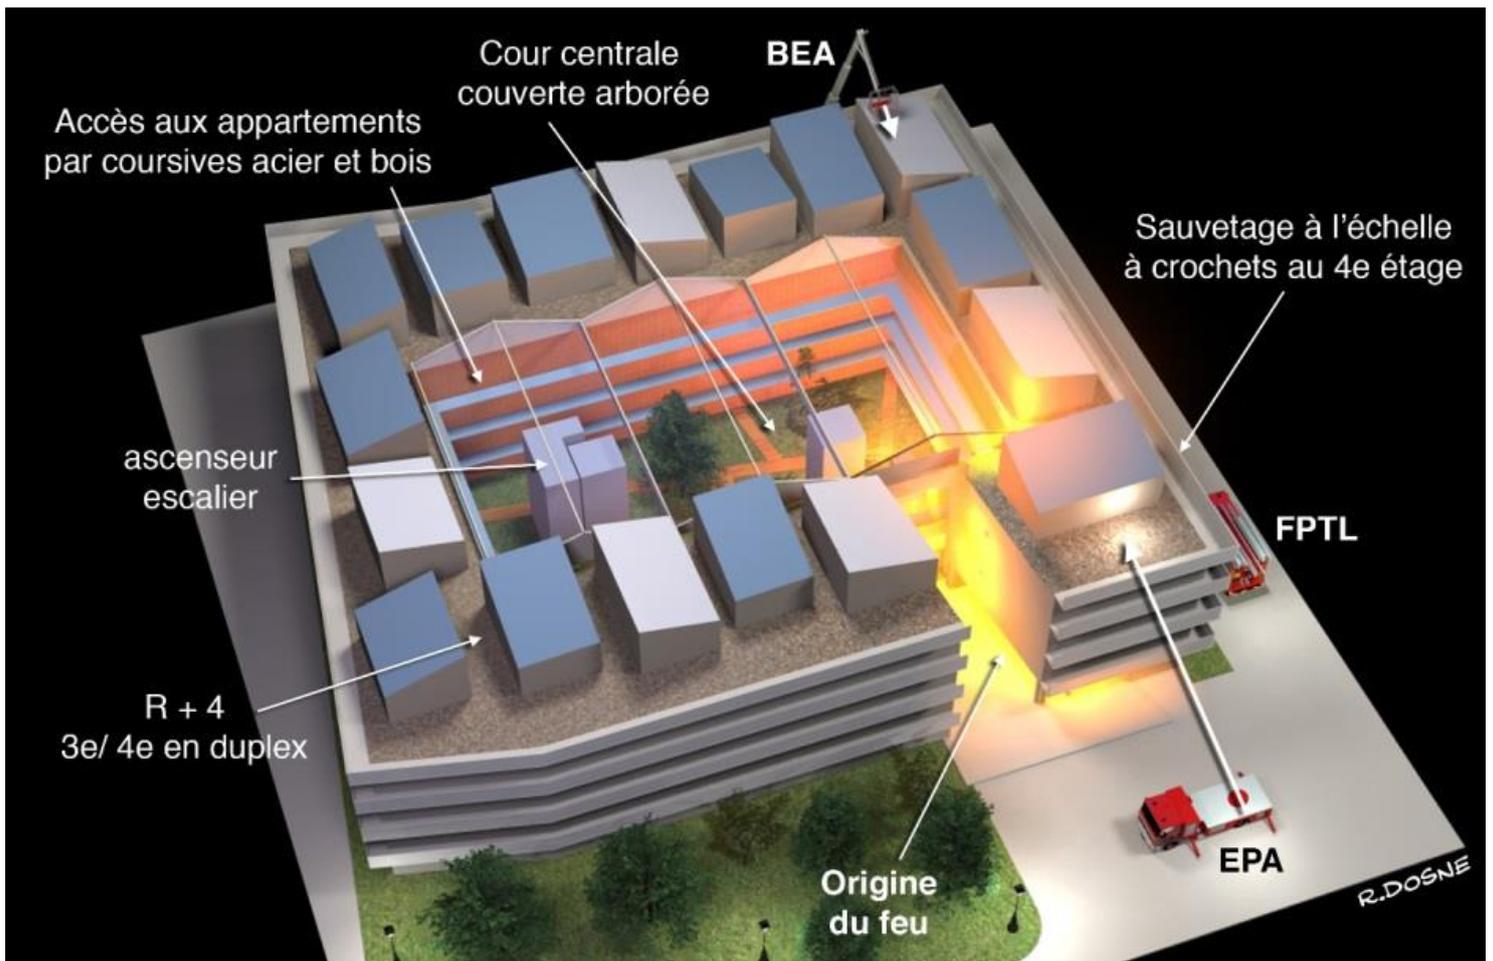
Figure n°2 : Schéma de l'éclosion de l'incendie

Une ou plusieurs personnes mettent le feu à un scooter sous le préau de l'immeuble Eden Square. Des palettes en bois sont ajoutées pour attiser le feu. Plusieurs requérants se trouvent sur les lieux et constatent, impuissants, le développement du feu. Ce dernier s'alimente du bois qui l'entoure sur les parois du préau, faisant l'effet d'un four, puis gagne le polystyrène en façade. Le rayonnement est intense, des escarbilles jonchent le sol et participent à la progression du foyer.

Un habitant de l'immeuble ouvre la porte de l'extérieur pour s'y réfugier. L'ouverture de la porte entraîne suffisamment de fumée à l'intérieur du patio pour déclencher le détecteur de fumée qui s'y trouve. Le désenfumage, asservi à ce détecteur, entraîne automatiquement l'ouverture de vantelles latérales en verre. Elles donnent directement sur le patio devenu foyer.

Le désenfumage produit alors l'inverse du résultat souhaité : la fumée s'engouffre dans le patio et gagne très rapidement l'ensemble des étages grâce au courant d'air ascendant. Sous l'effet de l'oxygène apporté par toutes les vantelles ouvertes, les fumées s'embrasent. Le feu en plein développement se nourrit ensuite des combustibles du patio (coursives en bois notamment), mais le potentiel calorifique dans la serre étant réduit, la propagation horizontale a été limitée. D'autre part, les gaz chauds sont également évacués vers l'extérieur grâce au désenfumage.

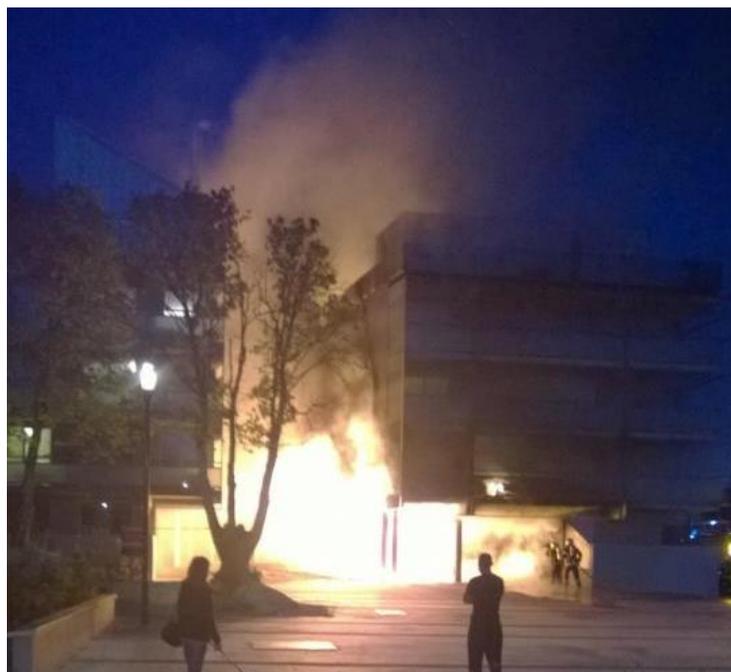
Photo n°4 : Incendie à l'arrivée des secours

La reconnaissance du chef d'agrès est limitée par le rayonnement intense du foyer qui a gagné le polystyrène. Aucun message d'ambiance n'est passé, les renforts arrivent juste après.

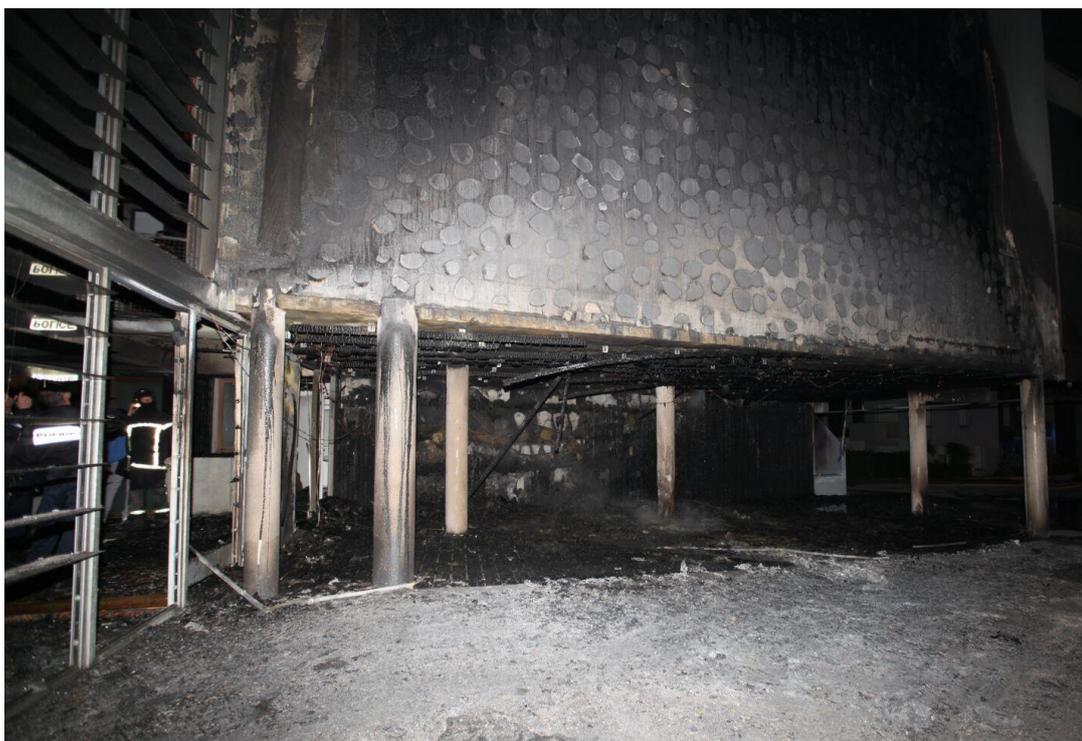
Devant l'immeuble se trouve un préau de 100 m² constitué de lames de bois M3 au sol, aux murs et au plafond (volume 4,6 m³). Le bois épais ne permet pas de développer un feu à cinétique rapide avec des points chauds de puissance limitée mais il constitue un potentiel calorifique important qui se libère en cas de foyer puissant.

La façade verticale devant l'entrée est doublée de polystyrène revêtu d'un enduit minéral posé sans recoupement vertical (volume 14,4 m³). Sur le toit se trouve une chaufferie au gaz.

Photo n°8 : Façade en polystyrène et préau après l'incendie

Trois appartements ont été totalement détruits ainsi que le patio et une partie de la façade de l'immeuble. Les dégâts sont estimés à plus d'un million d'euros pour les seules parties communes (source Ouest France).
