PARTAGE D'EXPERIENCE

2017-2

Appréhender le risque Ammonitrate sur un feu de PL

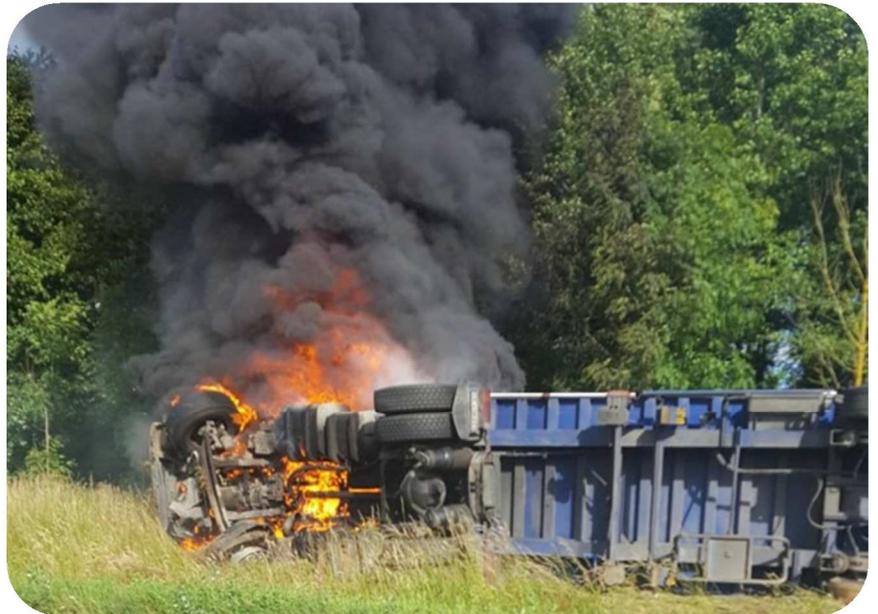
- ✓ Le feu intéresse le tracteur du PL couché sur le bas-côté de l'autoroute
- ✓ 1 victime (conducteur du PL) dégagée avant l'arrivée des secours
- ✓ 27 tonnes d'ammonitrates (granulés) transportées en vrac répandues au sol
- ✓ Saturation du trafic sur l'autoroute sur 2km en amont de l'intervention
