Groupement
Opération
Prévision

Feu de péniche aux bassins à flot

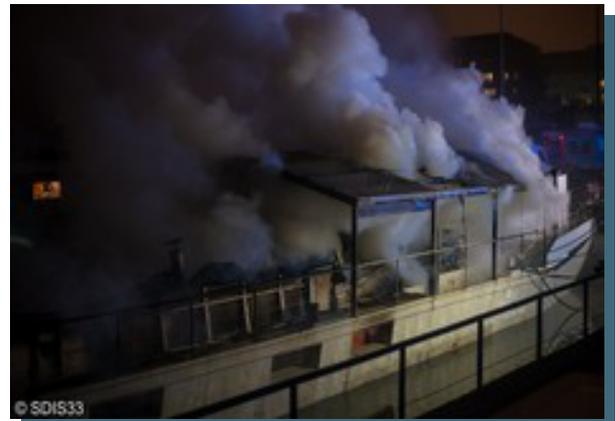
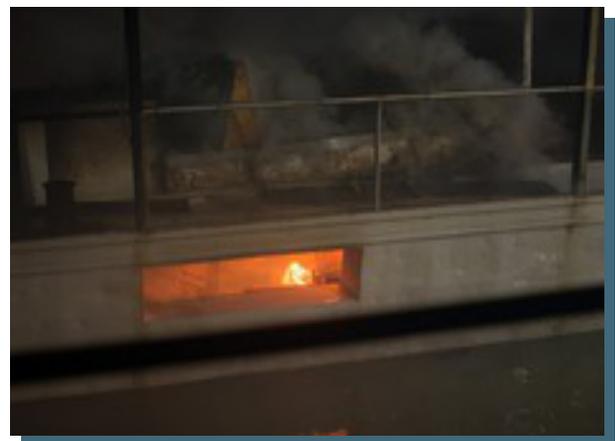
- 19h17 : feu violent généralisé au niveau du pont inférieur de la péniche ;
- 19h27 : effondrement de la superstructure : feu ayant percé, accès condamné, fort rayonnement ;

- 23h30-08h00 : l'effondrement de la superstructure gêne les opérations de déblais et d'épuisement. Une voie d'eau est signalée vers 04h00 et nécessite des actions de pompage par les moyens SDIS, avec un débit d'environ 60 m³/h ;

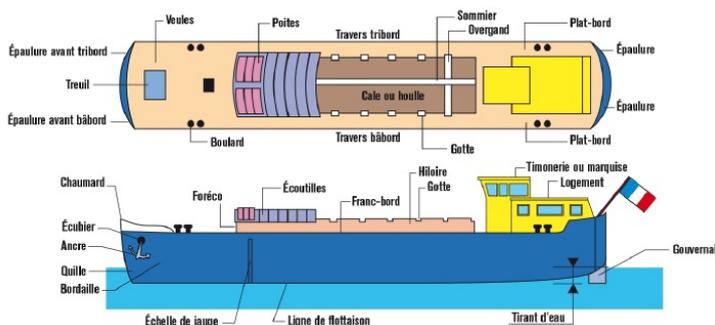
Avant transformation, péniche de transport :
