CONTEXTE OPERATIONNEL

Le Mercredi 15 MARS 2017 à 15 h 05, le CODIS 34 reçoit un appel pour un feu de VL toute carburation. L'intervention se situe sur l'autoroute A75 direction Millau PK258 voie EST, après la sortie Roquelore St Félix de l'Héras.

PEX04

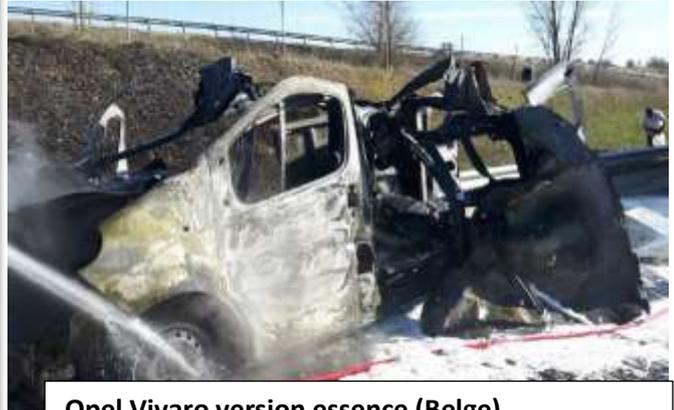
Opel Vivaro version essence (Belge), motorisation non proposée en France

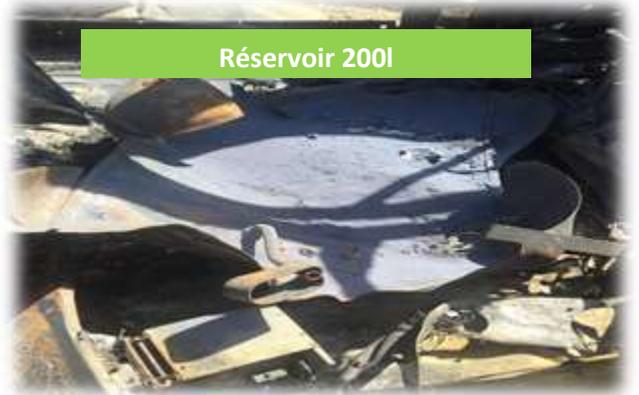
Réservoir 200l

- Feu de véhicule utilitaire généralisé
- Le réservoir de 200 litres de GPLc du véhicule en feu a explosé avant l'arrivée des secours (scène filmé par un témoin) malgré la présence d'une torchère de décompression
- Propagation du feu à la végétation par projection d'éléments de la voiture jusqu'à 200 mètres
- Bouchon important
