Direction Opérationnelle
Service Retour d'Expérience et Prospectives
Affaire suivie par Cne Daniel Jean - Ltn Joël Fava
☎ - 05.61.06.36.49

Le 29/06/2023

FEU D'ENTREPÔT FRIGORIFIQUE

INTERVENTION N° 55 315 - CS MIXTE

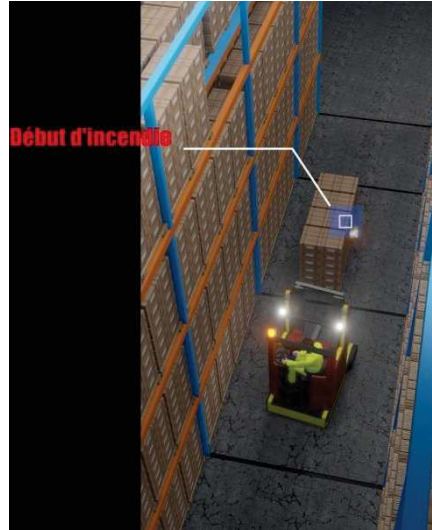
Il voit des étincelles sous la palette et un début d'incendie dans les cartons.

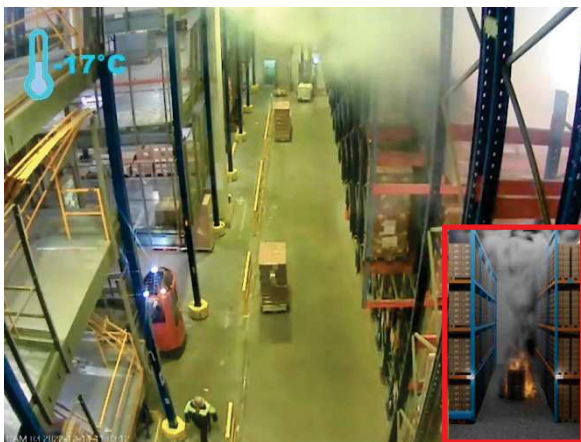
T+2min : le feu prend de l'ampleur, la fumée se propage.

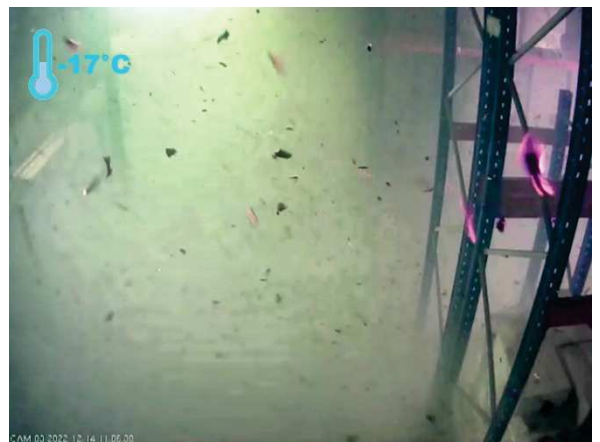
T+4min : l'ensemble de la cellule est enfumé, des débris incandescent volent dans l'espace.

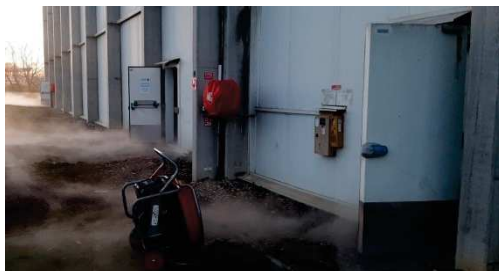
Les fumées en partie haute n'arrivent pas à être évacuées, dû notamment à la présence d'un plénum au-dessus de la cellule. Les trappes de désenfumages se situent sur la toiture mais sont inefficaces.

Il est donc décidé de faire descendre un sapeur-pompier sous ARI, maintenu par le LSPCC, pour aller réaliser une trouée avec la disqueuse et la pioche (> 30 min) dans le plafond du plénum technique.

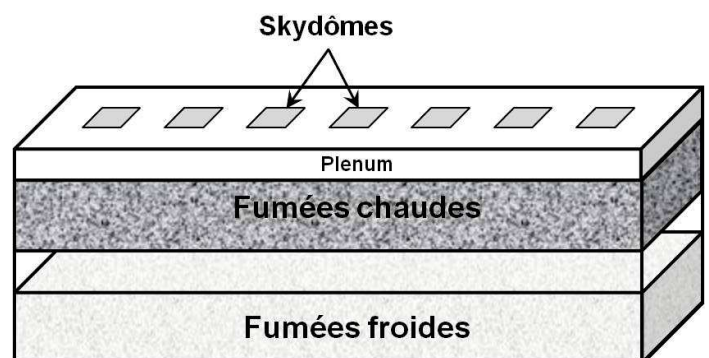
Les skydômes étant situés au-dessus du plenum le désenfumage des fumées chaudes n'était pas possible.

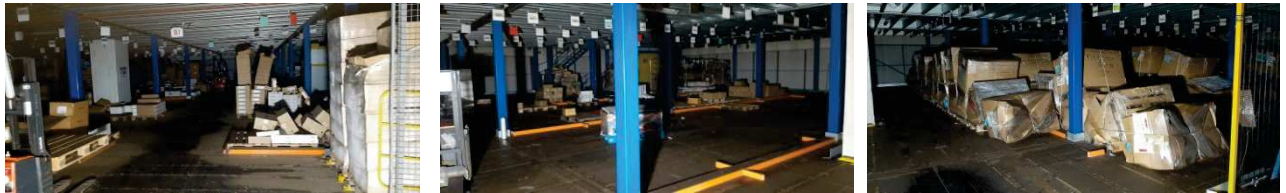
Vue des 3 mezzanines

De plus, l'entreprise ayant 3 niveaux de mezzanines n'a pas démontré la gêne sur le désenfumage car elle peut en être exemptée si T < 10°C.

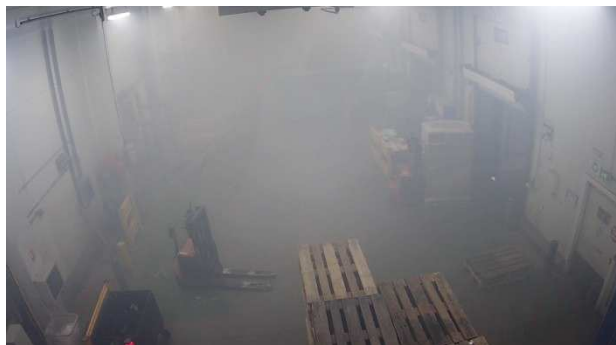
Lors de l'incendie, les employés étaient en train d'effectuer le chargement et le déchargement de plusieurs camions. La fumée a rempli les quais et est rentrée dans les remorques.

Quai de chargement pendant l'incendie

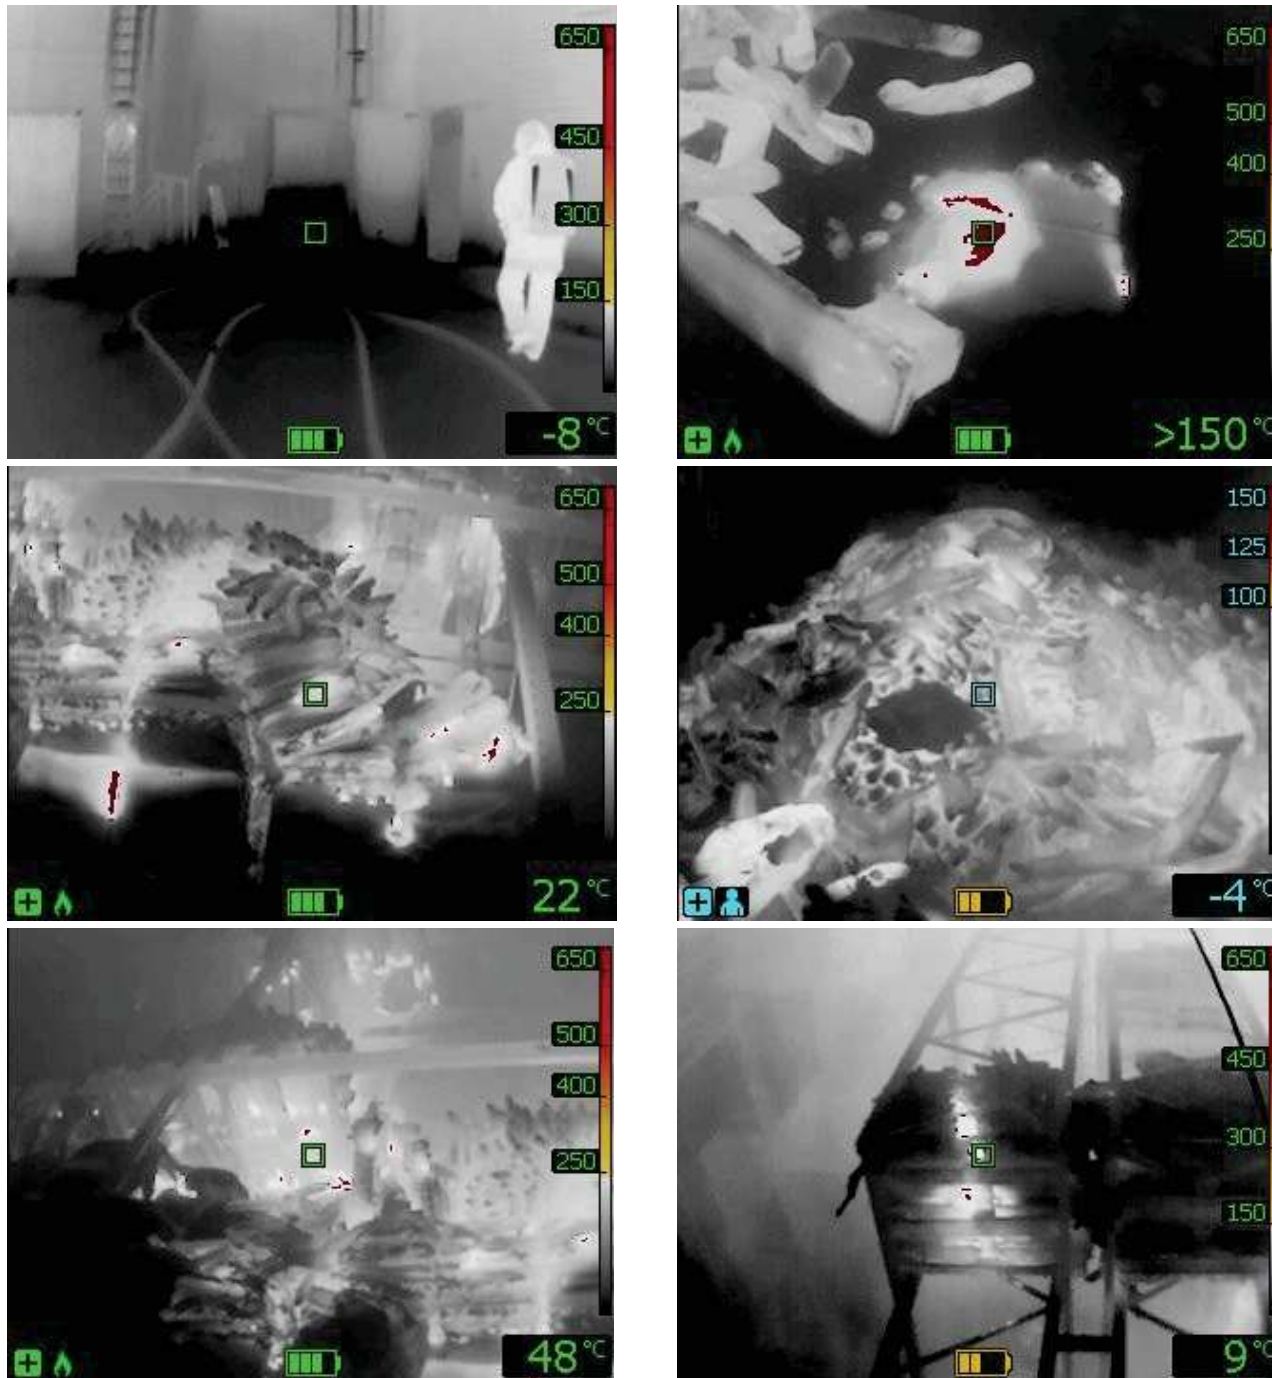
Lors des reconnaissances, le 1^{er} binôme s'est aidé d'une caméra thermique. Celle-ci a vite montré ses limites. En effet, l'écran était monochrome et n'indiquait aucune variation de couleur permettant de trouver le foyer. Un autre modèle de caméra a été utilisé, notamment en mode victime (augmentant de 20% sa sensibilité), et a permis de trouver le foyer. *Photos ci-joint de la FLIR K45.*

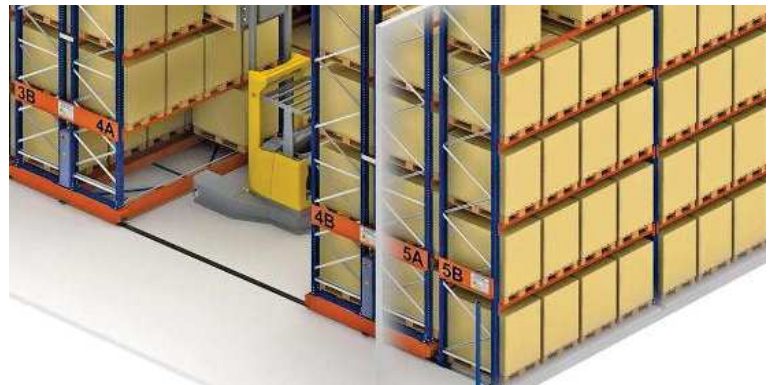
Les palettes, étant en bois, glissent sur le sol avec un passage sur les rails. Au vu du poids total des palettes, cette action provoque des frottements importants au sol générant de l'énergie et provoquant des étincelles. Les étincelles se trouvent en contact avec les cartons qui s'enflamment : l'énergie d'inflammation.
