# Service d'Incendie et de Secours de la Haute-Corse

**RETEX niveau 2 : Incendie d'un local de stockage de batteries Lithium-ion sur le site d'une centrale photovoltaïque**

<b>INC.</b> <input checked="" type="checkbox"/>	<b>S.A.P.</b> <input type="checkbox"/>	<b>INOND.</b> <input type="checkbox"/>	<b>R.T.N.</b> <input checked="" type="checkbox"/>	<b>EXERC.</b> <input type="checkbox"/>	<b>AUTRES</b> <input type="checkbox"/>	N° Fiche : RETEX 1/2023
						N° C.R.S.S : 4384

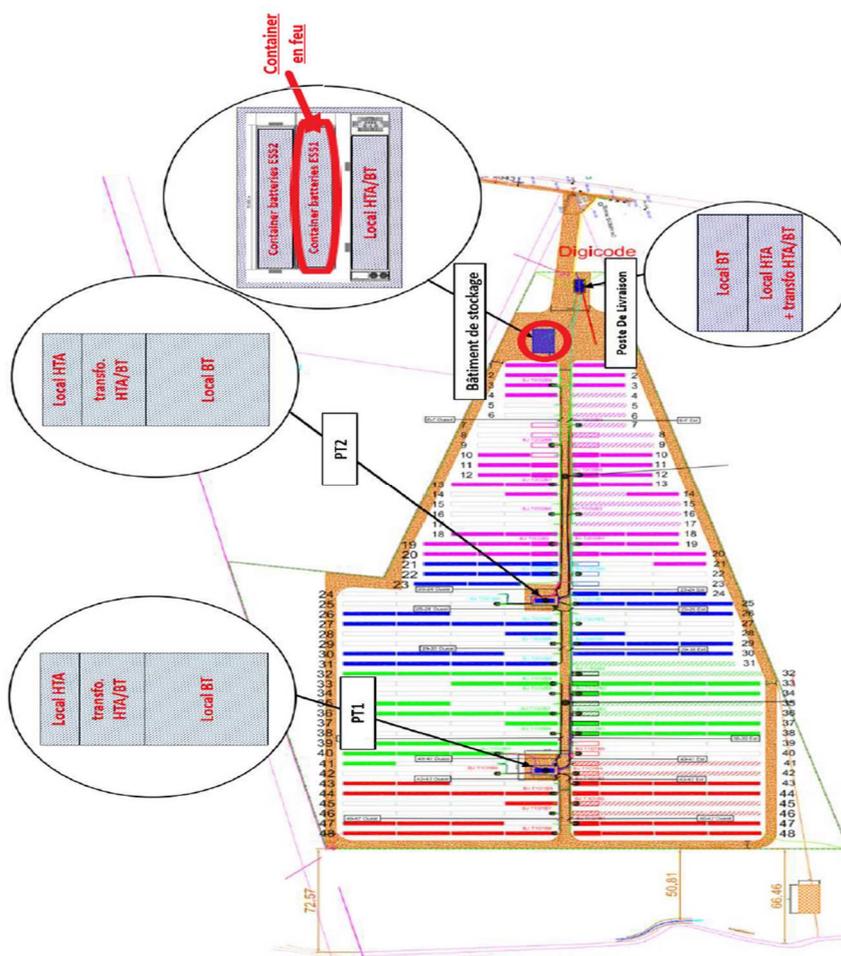
- ✓ **2 fois 38 rangées** (longueur hétérogène, de 30 à 100m) de **panneaux photovoltaïques**
- ✓ **2 postes onduleurs (PT1 et PT2)**
- ✓ **1 bâtiment de stockage** en ossature métallique et bardage en bois, d'environ 150m<sup>2</sup>, avec portes d'accès en façade nord et sud, comprenant 3 compartiments contigus et isolés entre eux par une paroi d'aluminium (dont les caractéristiques de résistance au feu, à la pression, ou encore d'étanchéité ne sont pas connus), répartis comme suit :
  - **2 containers** d'environ 14m x 2.5m chacun et comportant **636 batteries** au lithium-ion de 6,5 kW/h et 35kg / 57V chacune, (soit 4 MW/h par container).
  - **1 compartiment** abritant :
    - un **transformateur** contenant 1m<sup>3</sup> d'huile minérale
    - un **local électrique** (HTA, onduleur) et de contrôle commande
    - une **unité de réfrigération**
- ✓ **1 poste de livraison**

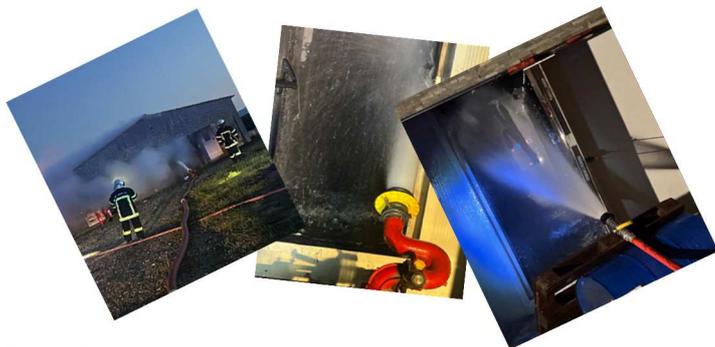
Des problématiques d'acheminement du DA n'ont permis de mettre en œuvre que les moyens suivants :

- Accès nord, une lance monitor (1000 l/mn)
- Accès sud, LDV 500 (500 l/mn)

**Le dispositif hydraulique est alimenté par un hydrant connecté au réseau d'eau agricole (le réseau d'eau potable ayant une réserve très limitée d'environ 30m3)**

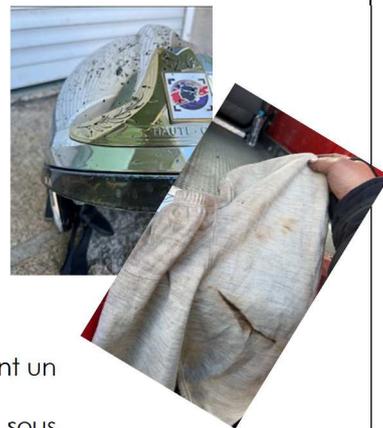
Le COS constate des fumées en partie haute avec des effets de rouleau qui commencent à s'enflammer, laissant présager une auto-inflammation des gaz accumulés entre les racks et le toit du conteneur.

Alors qu'il donne l'ordre au binôme de s'extraire du container, **une inflammation se produit sous forme de torche, qui sort par l'entrée nord.**

Le binôme verra ses EPI altérés (casques cloqués, cagoules et textiles « chauffés »)

**Cela met en évidence le risque de phénomène thermique à l'ouverture des portes de ces containers et l'impérieuse nécessité de mieux appréhender les feux en volumes clos.**
