# PIAS SIS Année : 2023

## EXPLOSION DANS UN SIMULATEUR DE FEU RÉEL

**Mots clefs :** formation – incendie – explosion – simulateur feu réel

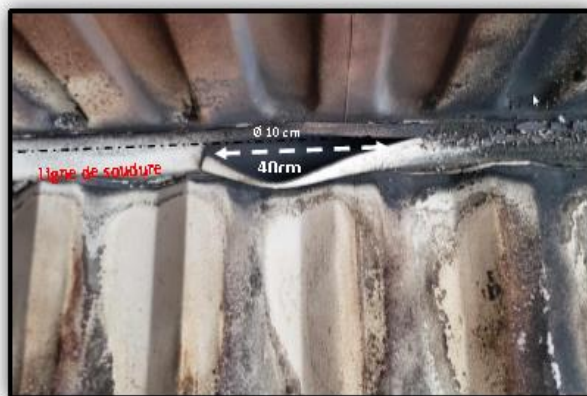
Zone du longeron s'étant éventrée  
(longeron supérieur)

Longeron

Foyer ouvert

Élément de structure s'étant éventré

Fait(s) générateur(s) le(s) plus probable(s)  
Durant le brûlage, **les gaz (air) contenus dans le longeron sont montés en pression**. Le cylindre étant hermétique, lorsque la pression fut trop grande ce dernier s'est éventré provoquant un effet de souffle et une détonation.  
Cette hypothèse faisant consensus en interne, a été présentée au prestataire qui a confirmé cette probabilité.

- *Percer des trous dans les longerons pour permettre l'évacuation des gaz piégés (après validation par le fournisseur)*
- *Sensibiliser les responsables pédagogiques (toutes filières confondues) au réflexe de remonter systématiquement, via le CODIS, tout incident/accident survenu durant une action de formation.*
- *Ecrire et formaliser le protocole d'utilisation du caisson d'attaque.*
