PEX 23/07

## FEU D'APPARTEMENT DANS UN IMMEUBLE R+10

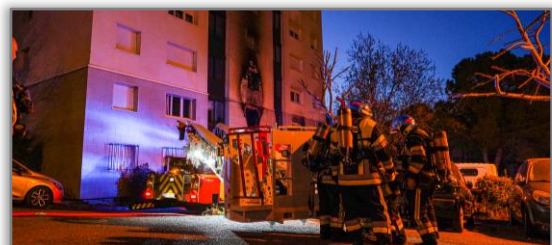
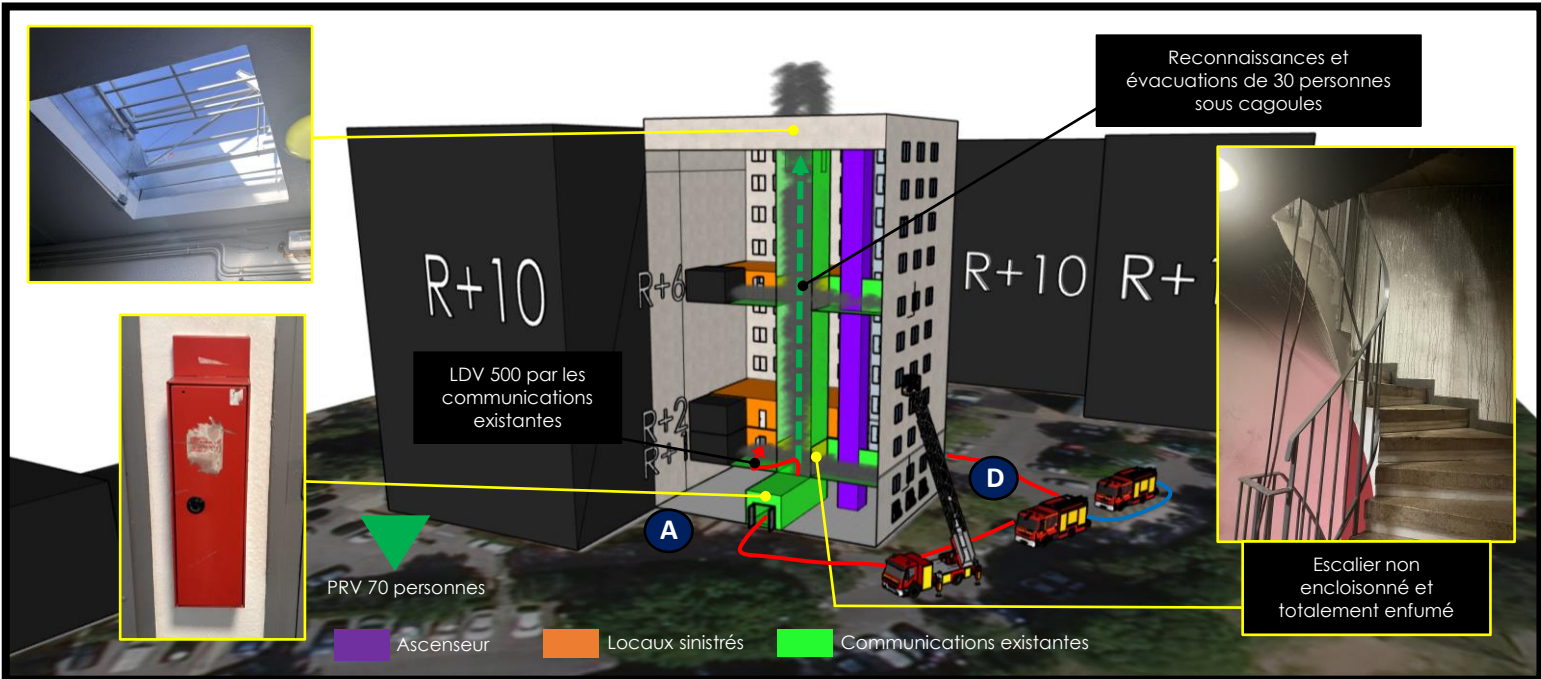
### VIDÉO DE L'INCENDIE

Avant l'arrivée des secours, un riverain a filmé la façade C par sa fenêtre.

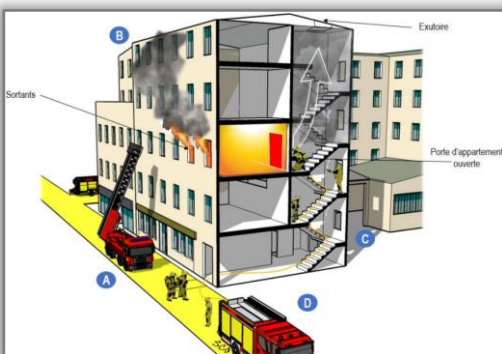
Étape 1 : envahissement des fumées.

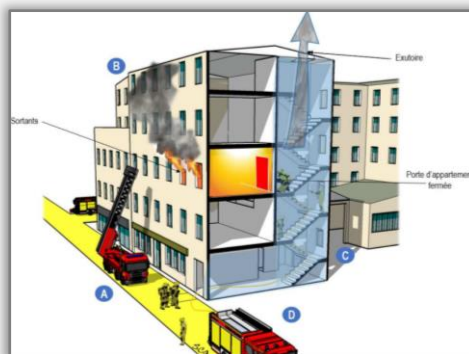
Étape 2 : porte fermée, Exutoire ouvert.

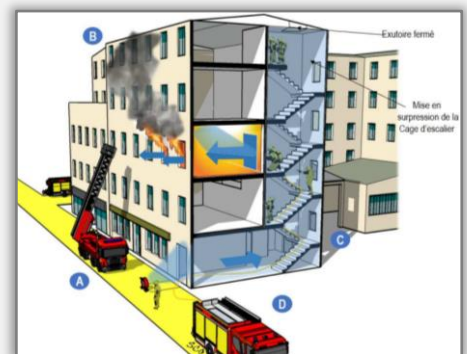
Étape 3 : exutoire fermé, Mise en surpression des escaliers.
