CONTEXTE OPERATIONNEL

N° – 023045241 – FE01 – Départ reflexe explosion habitation

ZOOM SUR L'INTERVENTION

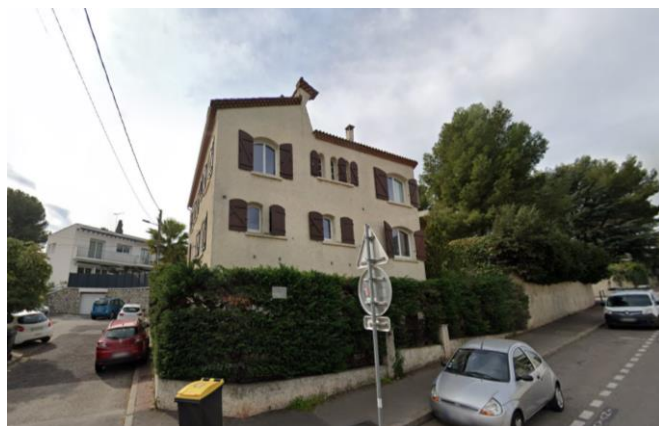
Le 22 mai 2023 à 16h13, le CDAU reçoit une demande de secours pour une explosion dans un appartement situé au deuxième étage. Une personne aurait été projetée et serait blessée. L'appel provient d'une voisine.

- Une jeune femme de 24 ans attend les secours choquée, blessée légèrement
- Le logement présente des signes d'explosion visibles depuis la rue (*vitres soufflées*)
- Le mobilier de la pièce concernée est endommagé par l'effet de souffle
- Bâtiment non alimenté au gaz

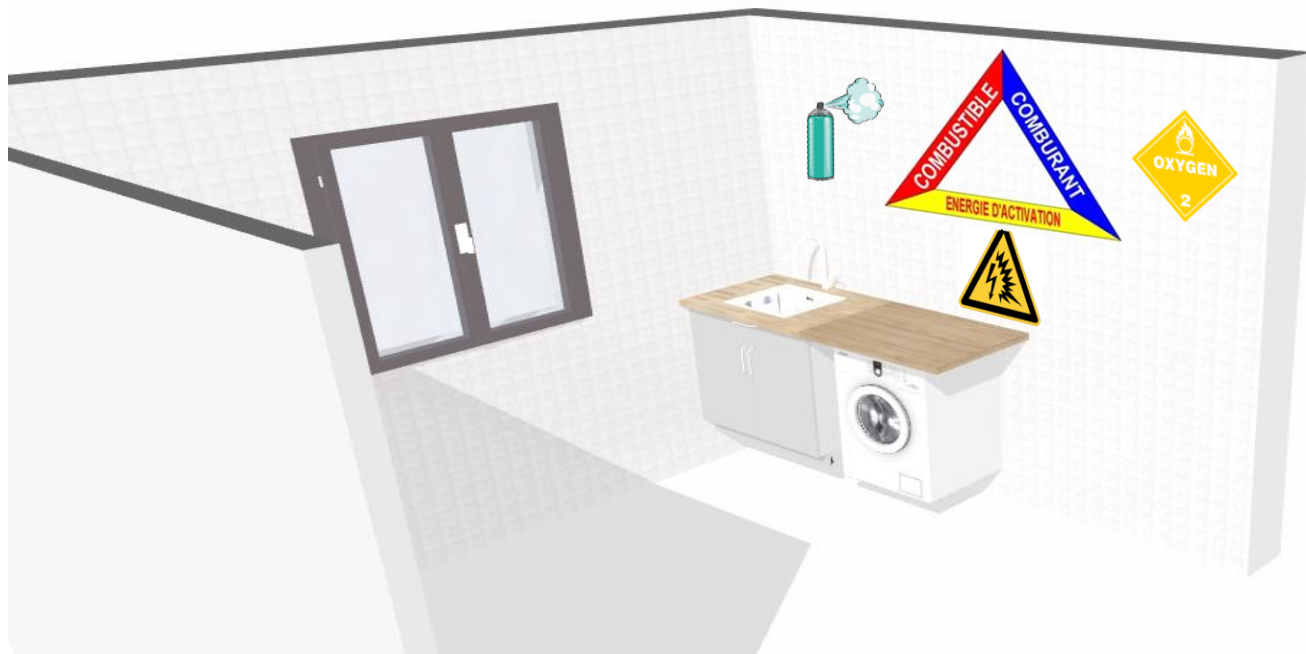
La victime explique qu'elle faisait le ménage et qu'elle a utilisé un spray dépoussiérant en aérosol. L'aérosol (*combustible*) a été appliqué entre le plan de travail et le meuble. La machine à laver était en marche à notre arrivée (*source d'activation*).

En présence du comburant (*oxygène de l'air présent dans la pièce*) les conditions ont été réunies dans des proportions suffisantes pour qu'une réaction de combustion rapide se produise.

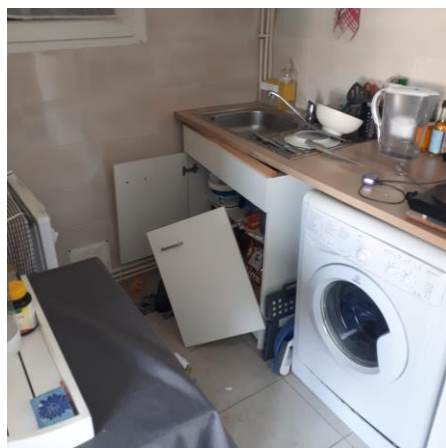
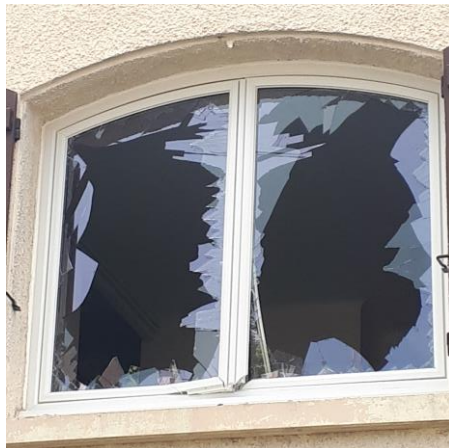
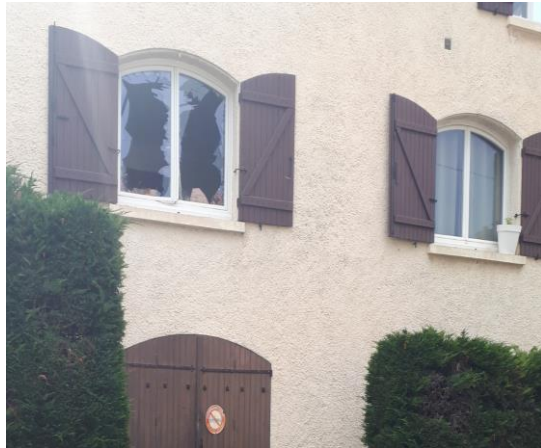
- L'espace réduit et confiné dans lequel a été utilisé l'aérosol dépoussiérant et la mise en marche de la machine à laver ont créé les conditions suffisantes pour une explosion
- Les aérosols présentant le logo
