RETEX Incendie feux de voiliers

Port des Bas Sablons, Saint-Malo. 30 avril 2017

Service Départemental
d'Incendie et de Secours
d'Ille-et-Vilaine

DIRECTION DES OPERATIONS
SERVICE METHODES OPERATIONNELLES ET RETEX

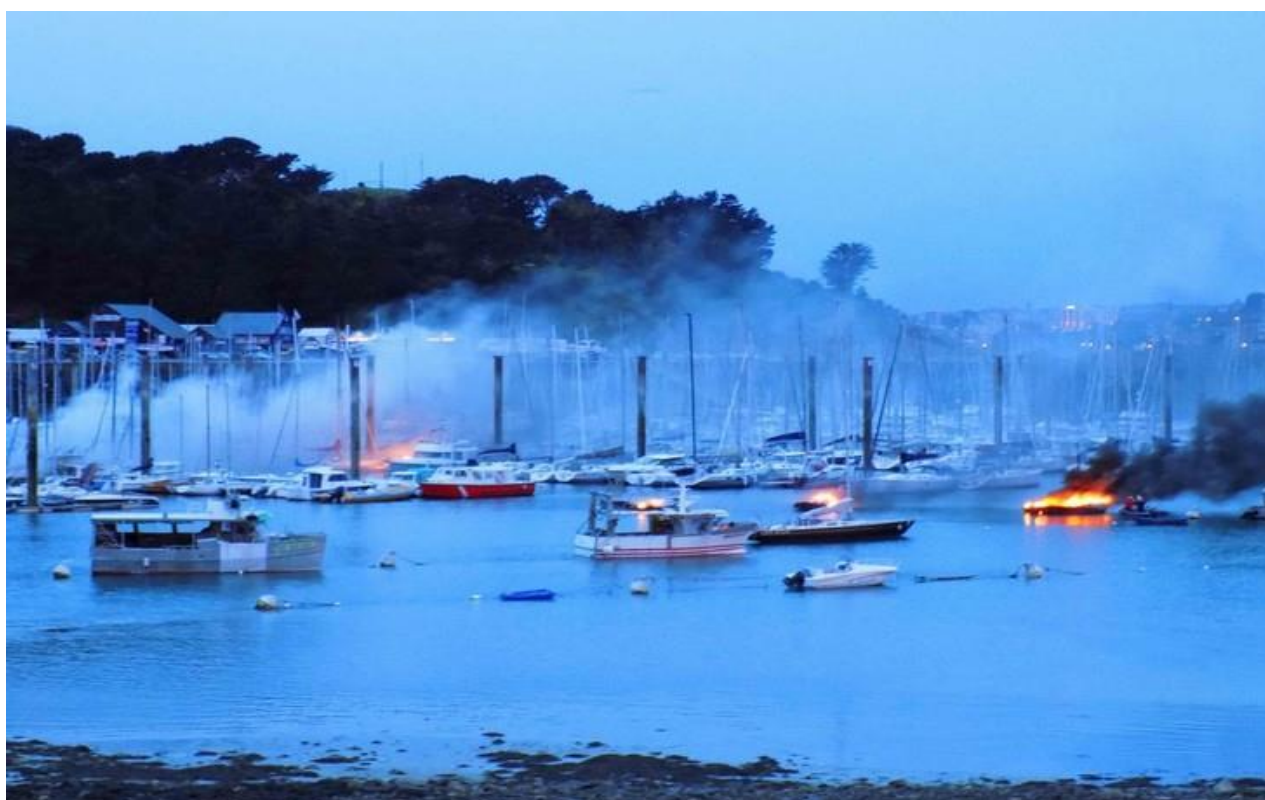
Photo n°1 : Feu dans le port des Bas Sablons

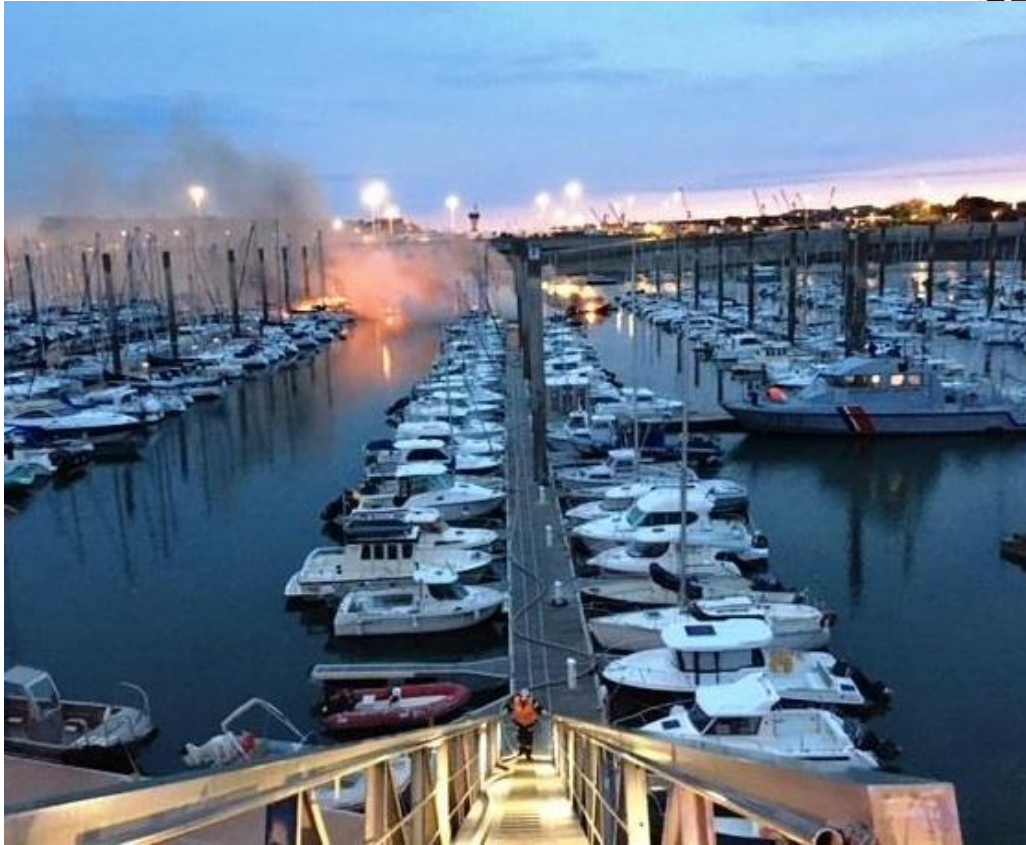
L'incendie se déclare sur un bateau amarré ponton F vers 5h15, probablement à cause d'un appareil électrique resté en charge pour la nuit. Le feu se propage rapidement à 2 bateaux situés à proximité. A l'arrivée des secours, 7 à 8 bateaux sont en feu de chaque côté du ponton F, ainsi qu'une partie du ponton lui-même.

Photo n°2 : Incendie sur le ponton F

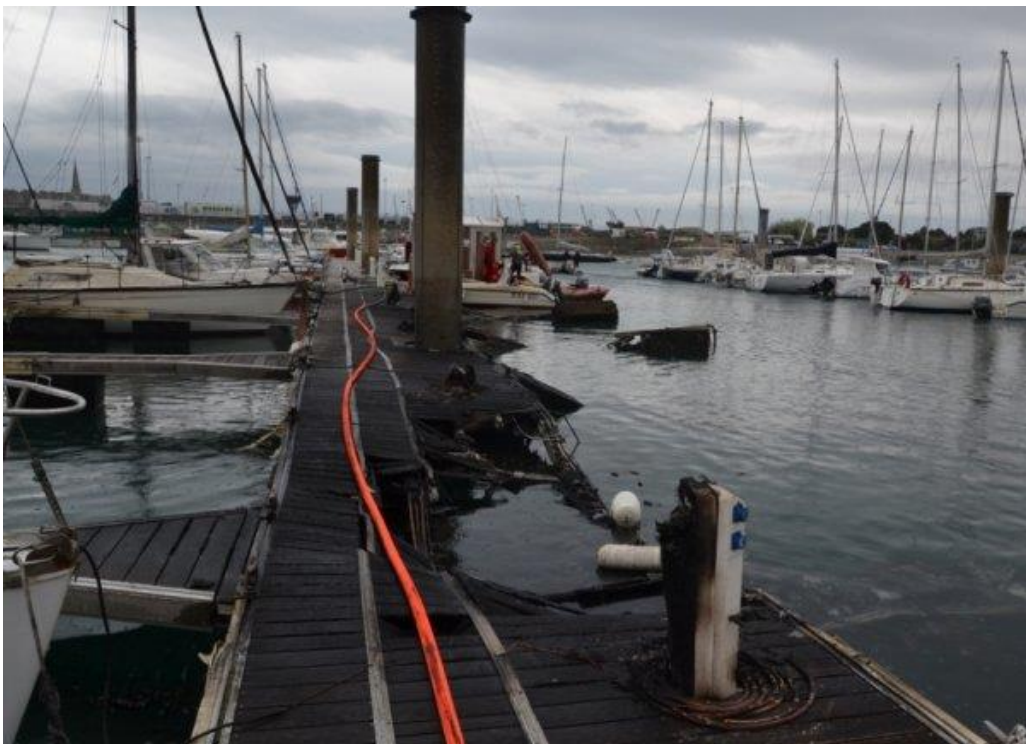
Photo n°3 : Ponton F endommagé

L'absence de colonne sèche sur les pontons n'est pas de nature à faciliter l'intervention des secours, surtout si le point feu est situé loin du point d'accès du ponton. L'ajout de colonnes sèches sur les pontons du port des Bas Sablons est à l'étude dans le cadre de travaux à venir.

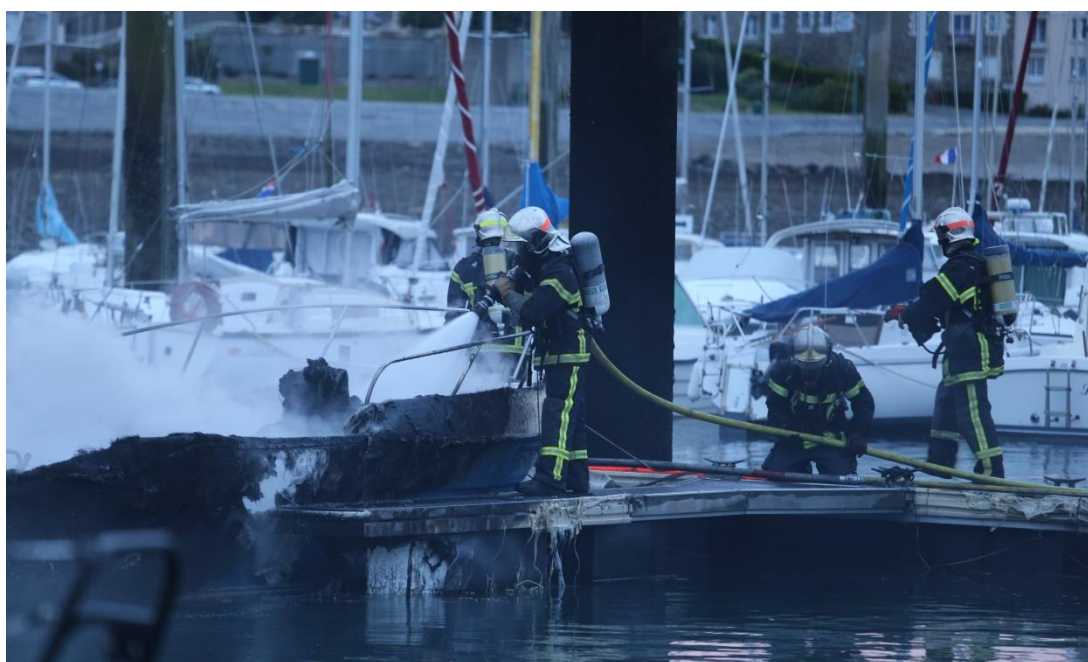
Photo n°4 : Extinction d'un bateau sur un ponton

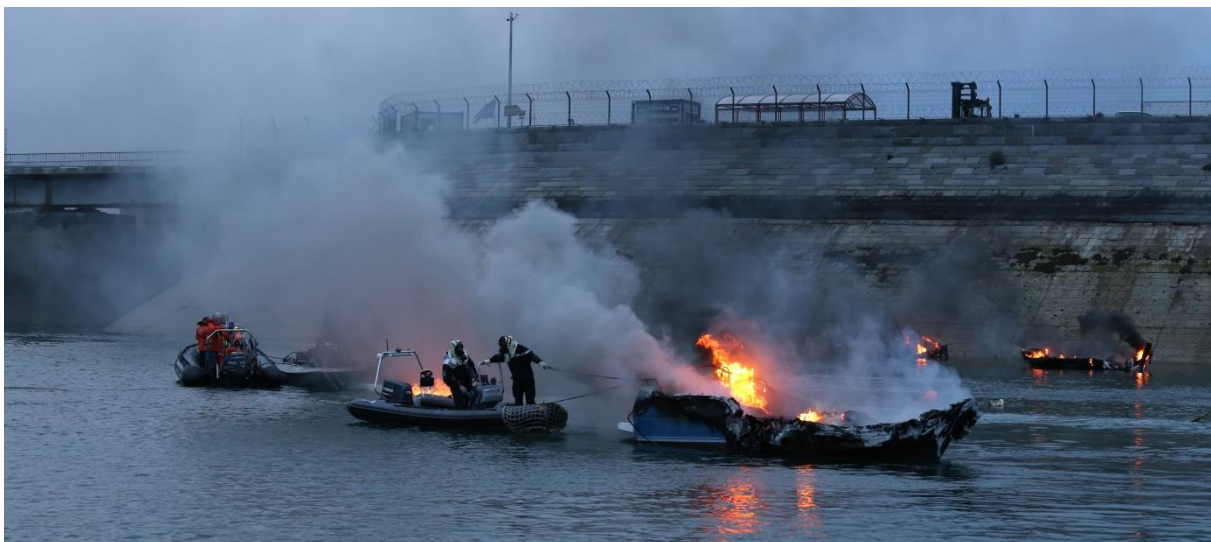
Photo n°5 : Bateaux dirigés vers la cale du Naye

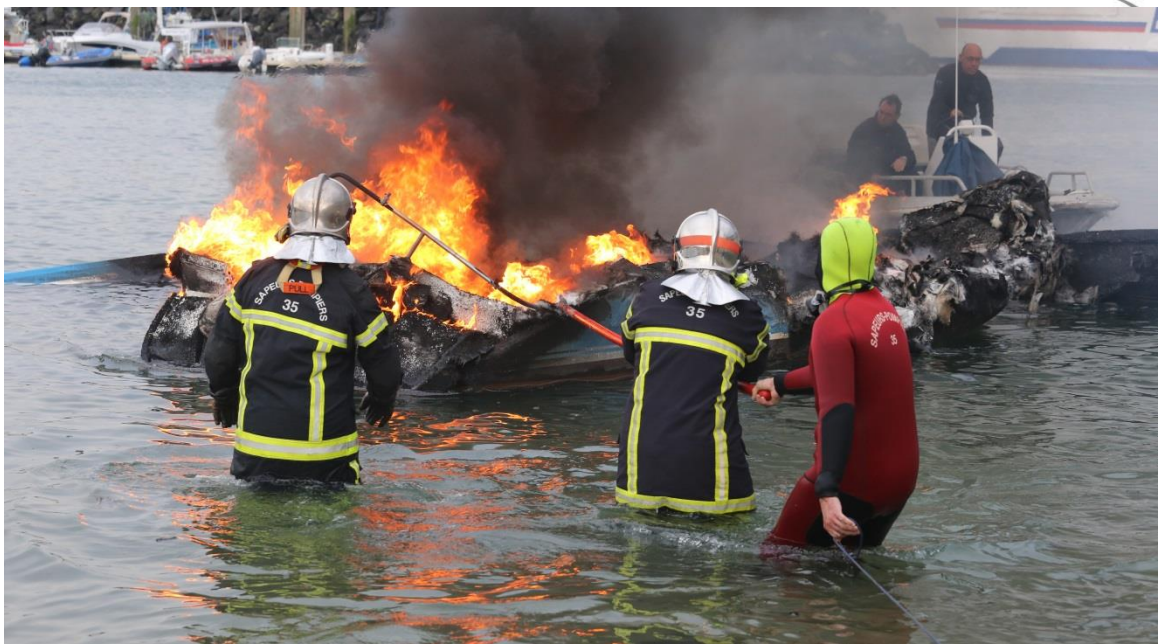
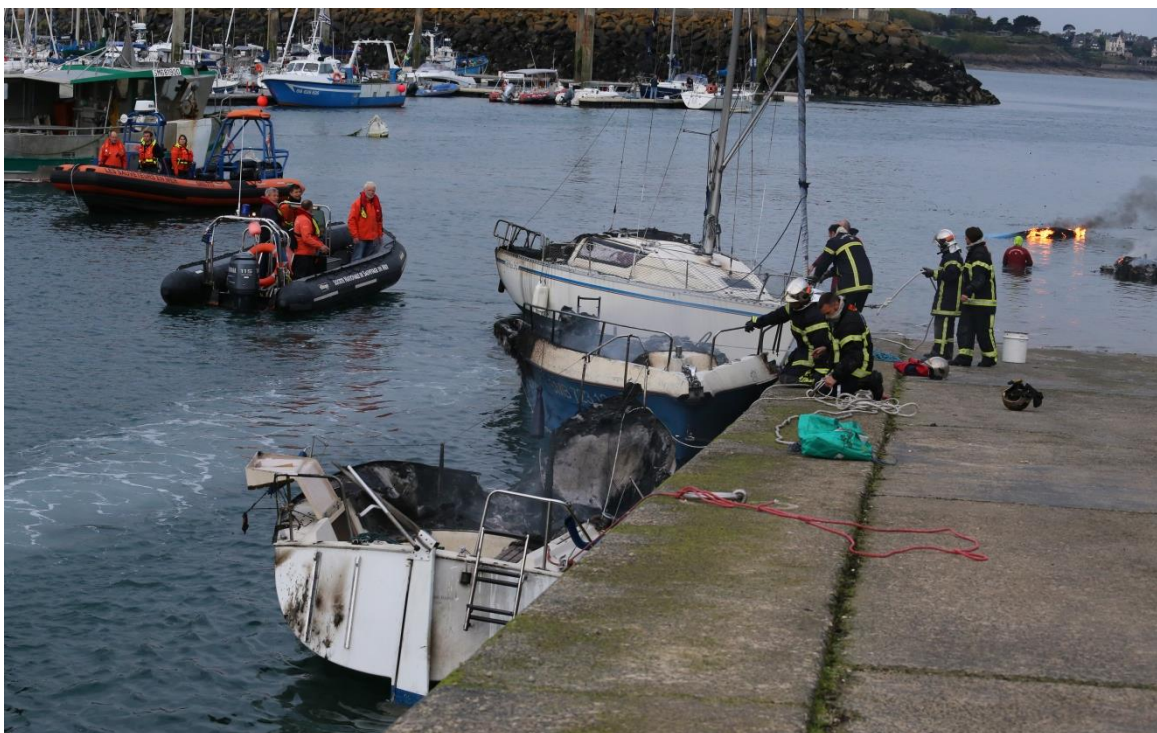
Photo n°6 : Maintien des bateaux à flot cale du Naye

Photo n°7 : Maintien des bateaux à flot cale du Naye

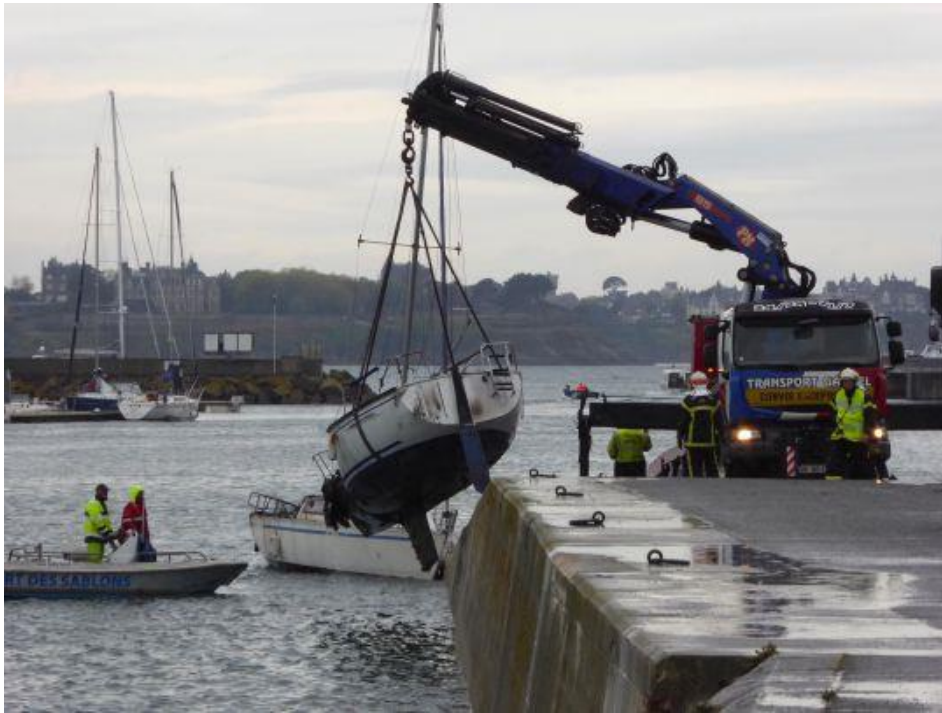
Photo n°8 : Grue positionnée cale du Naye

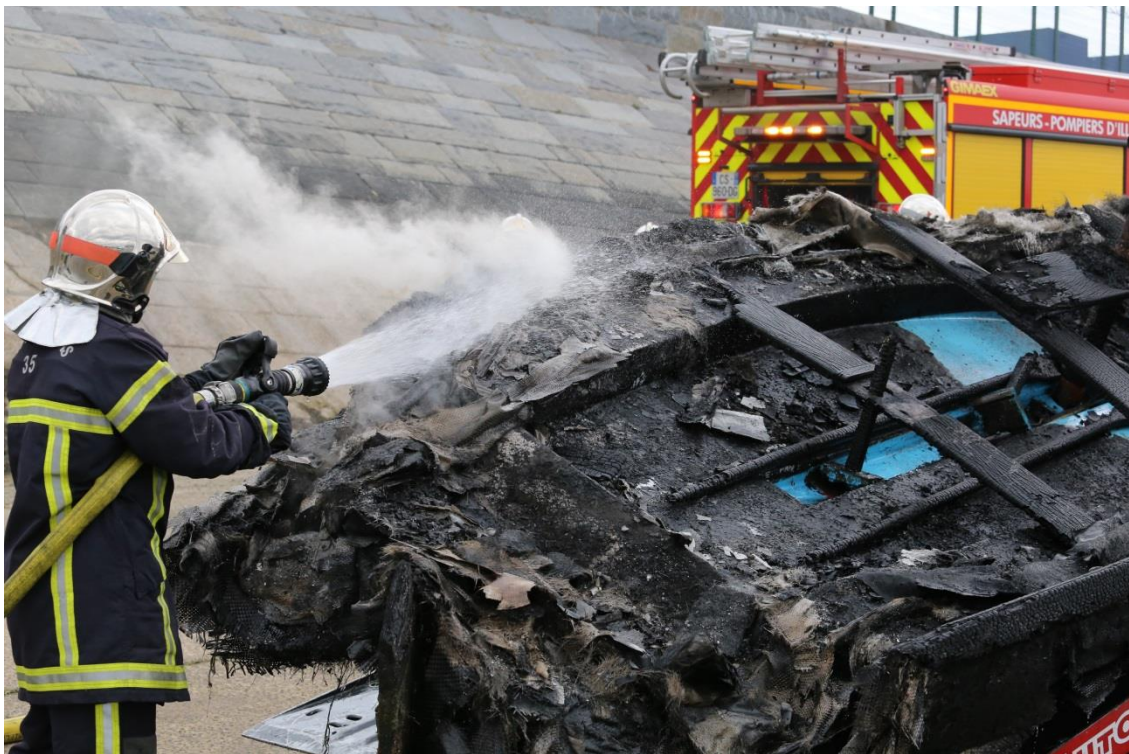
Photo n°9 : Bateau détruit

Au total, 9 bateaux sont envoyés cale du Naye : 3 sont coulés et 6 sont sur la cale, partiellement détruits.
