FICHE DE RETOUR D'EXPÉRIENCE

BSPP/BPO

05/09/2018

ÉVÉNEMENT : Feu ou explosion sur un bateau sans passager

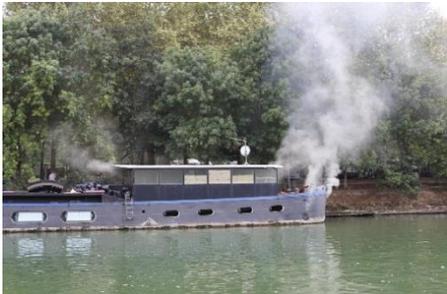
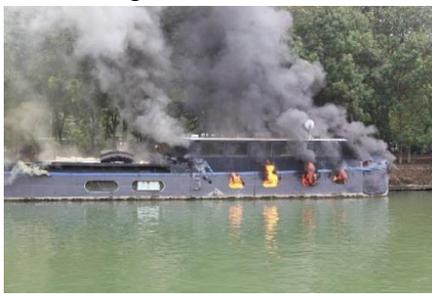
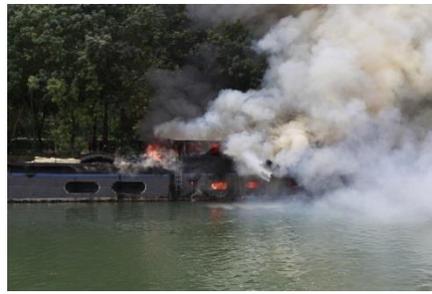
A l'arrivée des secours, un feu s'est déclaré dans une péniche d'habitation de deux niveaux en cours de rénovation. Alors qu'un ouvrier réalisait l'isolation de la péniche, l'incendie a pris dans la laine de verre servant d'isolant dans la cale à l'arrière de la péniche.

L'absence d'hydrant à proximité a empêché l'attaque rapide du sinistre et l'engagement d'une équipe dans la cale de la péniche. L'incendie se propageant, il a rapidement gagné l'ensemble de la péniche sur ses deux niveaux, imposant aux équipes de reculer et d'attaquer à partir de la berge.
