FEU D'ELEVAGE AVICOLE, ACCIDENT SP

Réalisé par le service RETEX

Lieu-dit Quenec'h Yaouank commune de Plouyé

2019 – 3
validé par le DDSIS

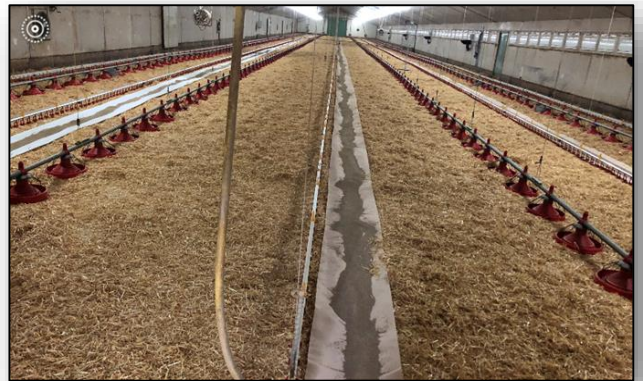
Photo du poulailler le matin avant l'incendie

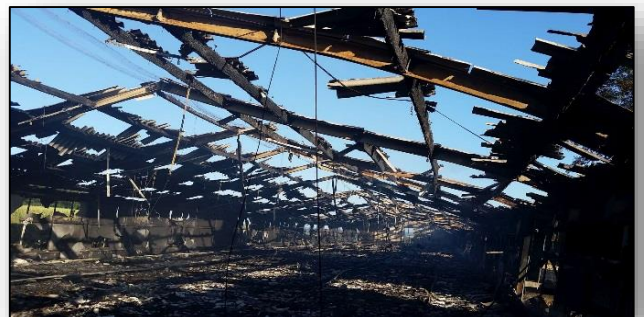
Photo du poulailler après l'incendie

- Très bonne coordination entre le CODIS, le SAMU et la chaîne de commandement dès le message de demande de secours du COS.
- Bâtiment totalement détruit.

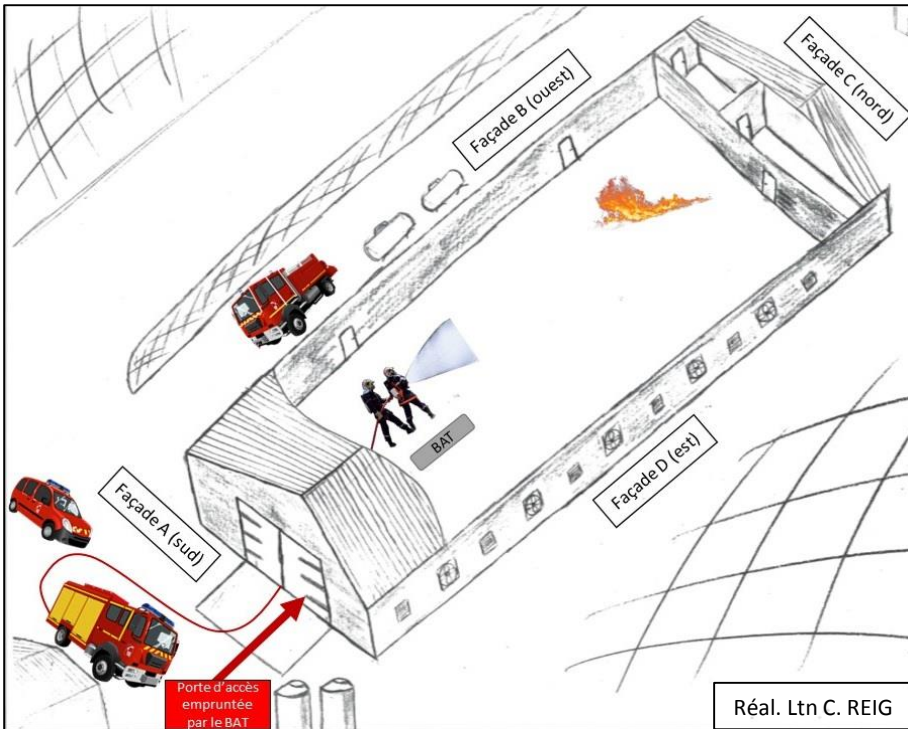
Présentation du poulailler

Il s'agit d'un poulailler de 100 m de long par 25 m de large et 5 m de hauteur au faîtage. Afin d'éviter une variation trop importante de la température, l'ensemble de la surface murale est recouverte d'un complexe panneaux sandwichs et la couverture est composée de plaques en fibrociment doublées de polystyrène extrudé. Le bâtiment est équipé d'un système de ventilation dynamique latéral. Le volume d'air contenu dans le bâtiment est d'environ 10 000 m³.

2 citernes de gaz aériennes sont accolées au bâtiment.
