# PARTAGE D'EXPERIENCE

## FEU DE FROMAGERIE DESAFFECTEE

Plan de situation - Intervention Flogny-la-Chapelle - 14 mai 2019

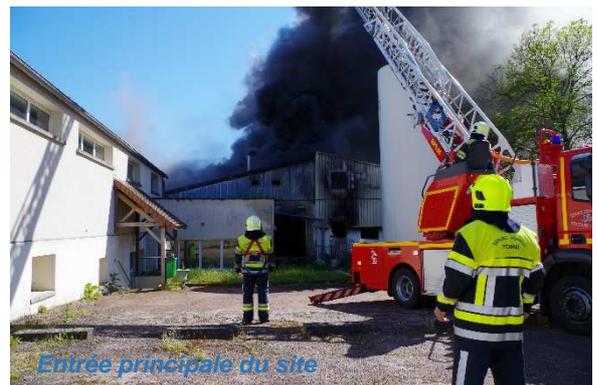
Entrée principale du site

- » Violent feu de bâtiment industriel désaffecté
- » Enorme panache de fumée chargée visible de 30 kms
- » Vent de N/NO poussant les fumées sur des zones non habitées
- » Pas de victime recensée

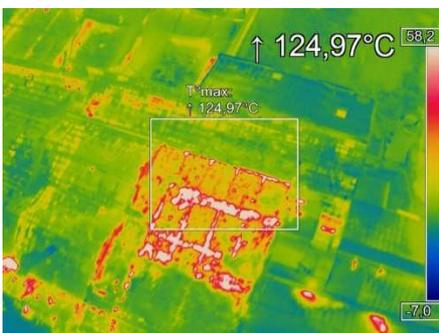
De nombreux bâtiments de structures différentes forment le site. Leur enchevêtrement et leur instabilité ont limité les missions de reconnaissance et d'extinction

Reconnaissance caméra thermique avec drone pour levée de doute et vérification des points chauds

- » **SECURITE du PERSONNEL** : pas de progression au sein des bâtiments
- » Port obligatoire de l'ARI au plus près des bâtiments
- » Reconnaissances limitées → intervention des drones
- » Les bâtiments ont des structures différentes, ont des niveaux intermédiaires et surtout des matériaux d'isolation importants dus à l'ancienne activité de l'entreprise

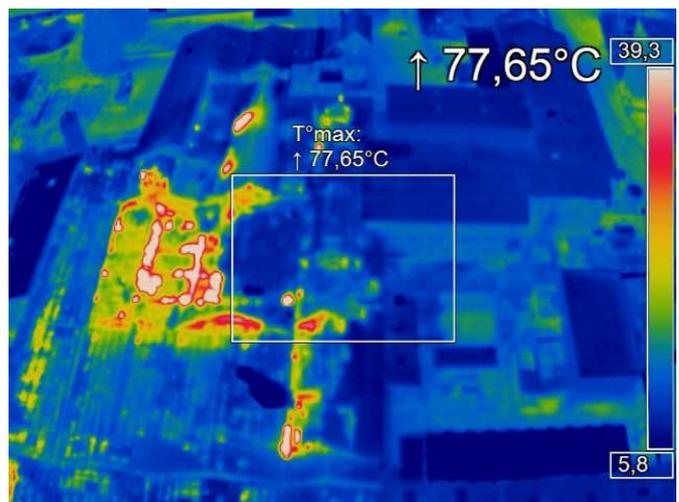
Accident d'un sapeur-pompier sur site lors d'une reconnaissance le vendredi 17 mai, à 13 h 14. Tombé dans un trou, il est transporté UA au CH puis transféré au CHU DIJON pour intervention chirurgicale ( fracture vertèbre lombaire)

- ! Réflexion sur la continuité des consignes entre les différents COS sur des opérations de longue durée ( surveillances, rondes...)
- ! Sécurisation du site ( pour public et SP) par balisage des endroits dangereux et inaccessibles
- ! Réflexion sui l'engagement initial de moyens spécifique : EPC, VFS...
- ! Ne pas clôturer une intervention sur le SGO sans avis du COS
- ! Voir FMA des véhicules spéciaux ( PCC )
