Incendie dans un bâtiment artisanal contenant des bouteilles d'acétylène

PARTAGE D'EXPÉRIENCE

Problématique principale : Présence de bouteilles d'acétylène et d'oxygène non localisées

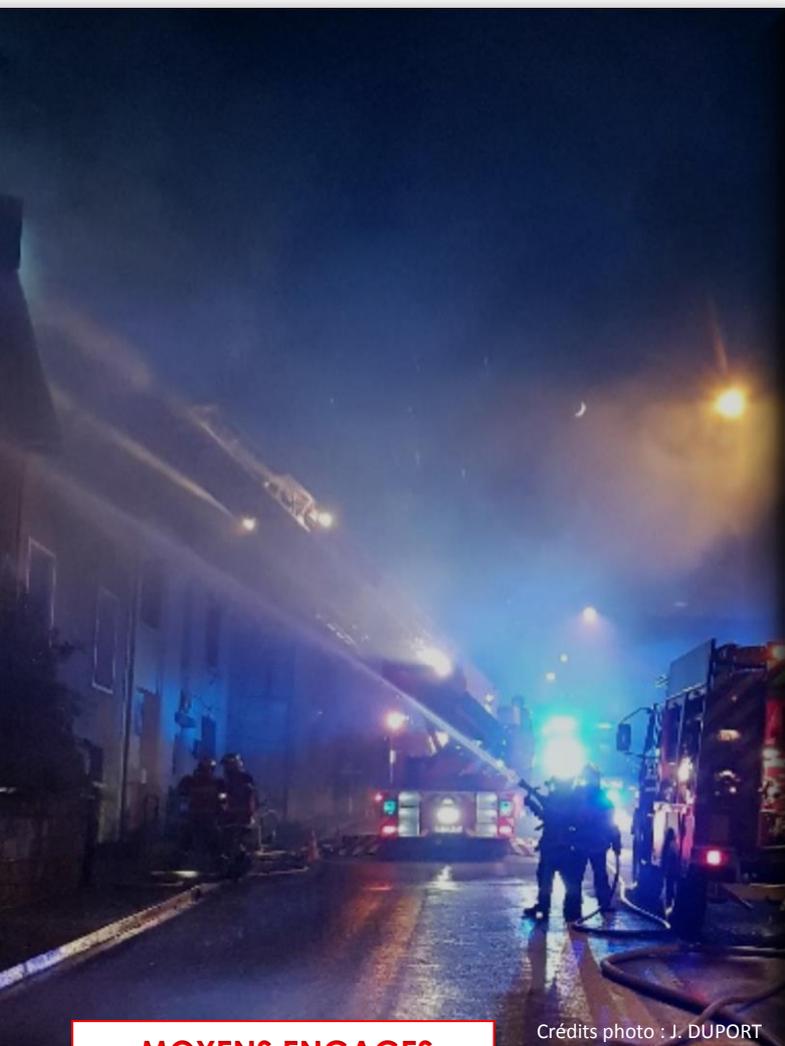
Bâtiment artisanal à 1 étage sur RDC, composé d'un atelier/garage et d'un bureau. Construction mixte : ossature métallique, remplissage briques puis bardage bois recouvert d'un bardage métallique, plancher bois, couverture plaques métalliques. Sur la façade Ouest, présence d'un abri de jardin (contenant des granulés bois) et de haies contigus, une maison à 1 étage en vis-à-vis à 2 mètres.

Sont présents dans le bâtiment des bouteilles d'acétylène et d'oxygène non localisées et probablement dans le foyer. 2 utilitaires sont remisés. A l'arrivée des secours l'atelier/garage est entièrement embrasé. Le rayonnement est intense.

Des explosions (origines indéterminées) ont eu lieu (les explosions suivantes entraineront une déformation de la structure au Sud et une fissure à l'Ouest).

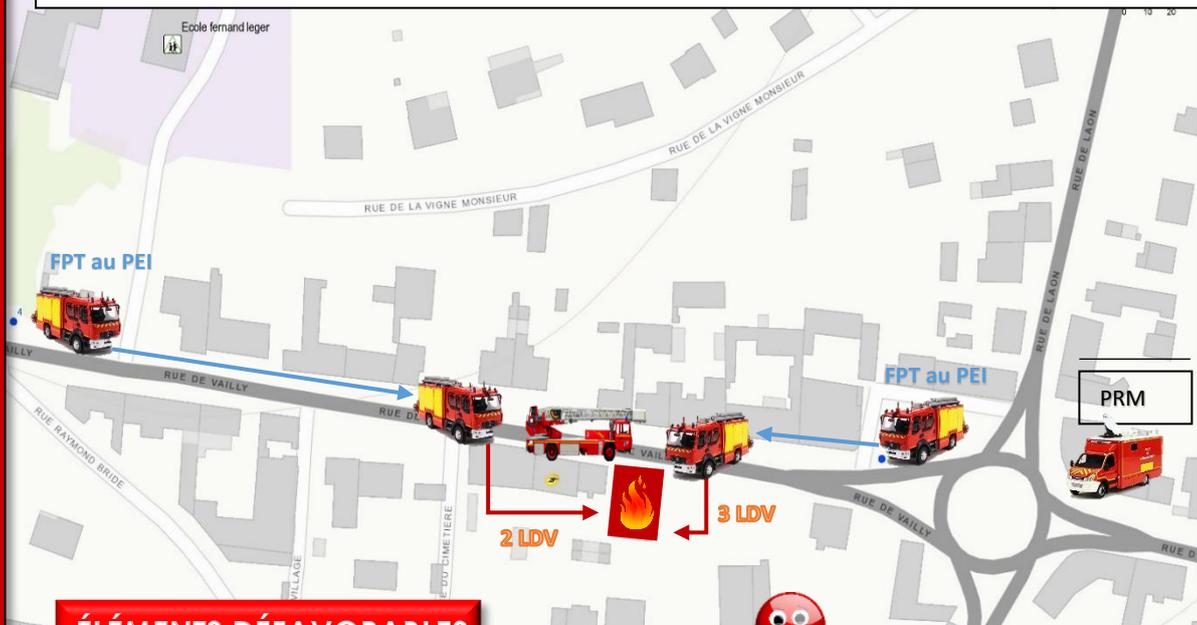
Difficulté rencontrée : l'absence de solution de désenfumage

Les fumées génèrent des contraintes et des risques supplémentaires : augmentation de la température et de la pression dans les locaux, absence de visibilité, possibilité d'explosion de fumées et de propagation de l'incendie. Il est impératif de rechercher une solution pour désenfumer le local. Or la couverture est réalisée en plaques métalliques ondulées sans présence d'éclairage zénithale.

Le personnel de l'EPA a tenté de réaliser un exutoire de fumées sous la protection d'une LDV de plain-pied. Une gaffe a été utilisée sans succès dans un premier temps. Puis après un travail difficile et fastidieux, une trouée d'environ 1 m² a été créée avec un outil Hooligans. Cette faible surface a toutefois permis aux fumées de s'échapper.
