SAPEURS-POMPIERS
DE LOIRE-ATLANTIQUE

PEX N°2019-1
Feu d'immeuble
d'habitation:
Priorités du 1^{er}
CA FPT

PARTAGE D'EXPÉRIENCE

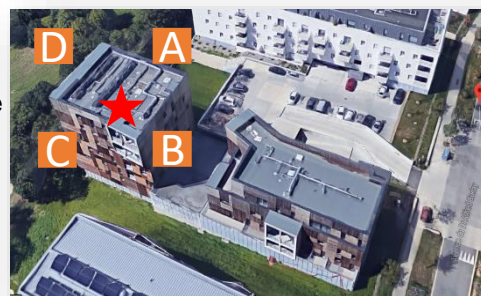
A 5H46, le 11/12/2018, le CTA 44 reçoit plusieurs appels pour un feu de parking situé au sous sol d'un bâtiment à usage d'habitat collectif R+5-1

- ▶ Feu localisé dans un box d'un parc de stationnement. Pas d'accès utilisable pour un MEA.
- ▶ Propagation du feu à la façade bois de l'immeuble (façade A) et un début d'incendie sur le bardage de la façade C qui progresse très rapidement.
- ▶ Plusieurs personnes qui se manifestent sur les balcons de la façade D et 1 personne paniquée et piégée par les fumées qui se manifeste à son balcon au R+1 de la façade A.
- ▶ Cage d'escalier totalement enfumée.

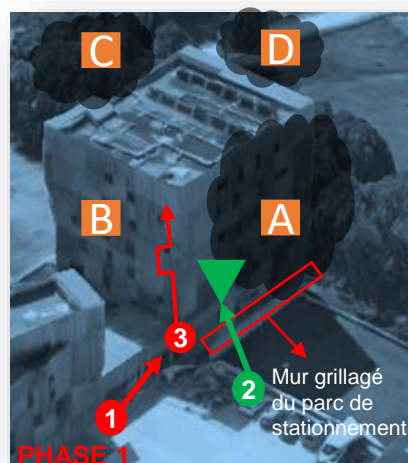
Actions Réflexes PHASE 1: Façades A et B

► Prise en compte de la présence d'un parking aérien sur dalle. Le CA demande donc à l'ensemble des engins de rester stationnés dans la rue.

► Un point de situation est réalisé avec un résident qui lui indique que le feu est situé dans le parking souterrain et que l'accès se fait via un escalier donnant dans les communications existantes du bâtiment: Il ordonne alors une Reconnaissance et l'extinction du feu de parking par FPT2. ❶

► Simultanément, le CA FPT1 entend une victime situé au RDC de la façade A, façade en partie enfumée. Le CA ordonne à son binôme 1 le sauvetage de la personne au moyen de l'échelle à coulisse ❷ et demande à son binôme 2 d'aller faire une reconnaissance dans les étages. ❸

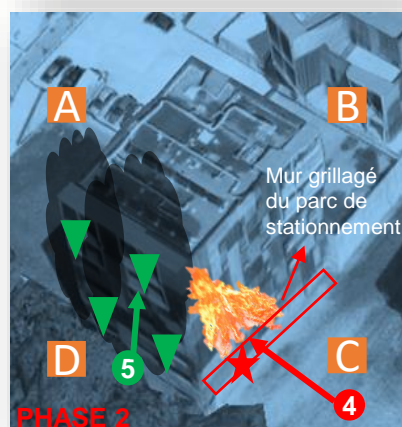
Actions Réflexes PHASE 2: Façades D et C

► **Façade D:** le CA constate la présence de plusieurs résidents qui se manifestent à leur fenêtre du 1^{er} au 5^{ème} étage. Une prise de contact verbale est faite dans un premier temps pour les rassurer et leur demander de rester confinés dans leurs appartements.

► **Façade C:** Un feu de VL est visible par le mur grillagé du parking. Le CA observe une propagation verticale du feu sur la façade bois. Il demande au CA MEA de préparer une lance de plain pied pour enrayer la propagation. ❹

► **Retour Façade D:** Demande de mise en sécurité par l'échelle à coulisse des résidents au Rdc et au R+1 et par l'échelle à crochet au R+5. ❺

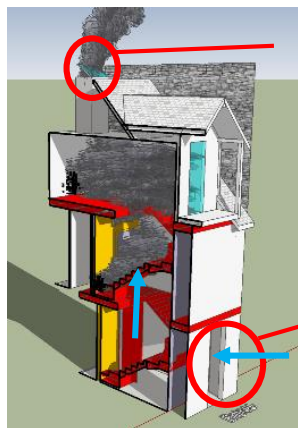
1 Désenfumage de la cage d'escalier: dès le début de l'intervention, les primo-intervenants ont été confrontés à une épaisse fumée dans la circulation du RDC et qui s'est propagée dans la cage d'escalier encloisonnée au moment où les premiers résidents ont commencé à évacuer.

Le tirer lâcher du skydome de la cage d'escalier a été activé dès les premières minutes de l'intervention, cette action a permis d'évacuer très partiellement les fumées et a été complétée dans un deuxième temps par un ventilateur, dès lors que l'amenée d'air du RDC n'a plus propagé les fumées du sous sol.

Le désenfumage d'une cage d'escalier est complet et efficace lorsqu'il y a une amenée d'air en partie basse.

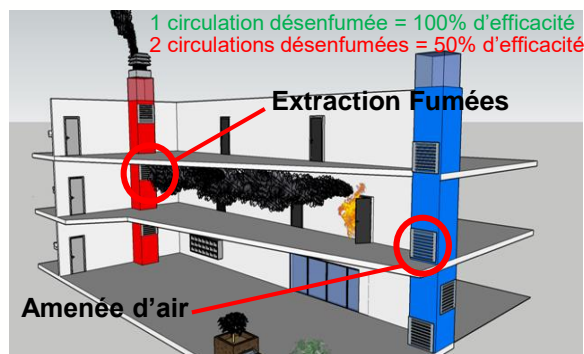
2 Désenfumage des circulations: Le bâtiment sinistré est un immeuble à usage d'habitation classé 3^{ème} famille B, et est à ce titre équipé d'un désenfumage naturel à déclenchement automatique dans les circulations comprenant à chaque niveau une ventilation basse et une ventilation haute. Le déclenchement automatique du désenfumage est asservi à la détection automatique incendie et est aussi manœuvrable sur décision des secours par un déclencheur manuel.

L'ensemble des déclencheurs ont été activés (résidents et peut être binômes en reconnaissance).

Les primo-intervenants doivent toujours garder à l'esprit que le débit d'extraction des fumées est dimensionné pour désenfumer une circulation. Plus il y aura de volumes à désenfumer moins le désenfumage sera efficace.

Action concertée et en aucun cas systématique

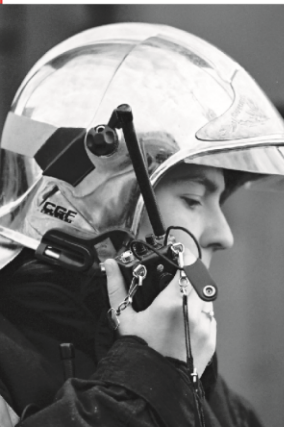
3 Gestion des reconnaissances dans les appartements: La présence de fumées dans la circulation du RDC et dans la cage d'escalier a imposé aux résidents de se calfeutrer chez eux. L'immeuble comporte 20 appartements du RDC au 5^{ème} étage.

L'ensemble des appartements ont du être reconnus par les binômes présents dans les étages. Certaines annotations inscrites sur les portes ont laissé place à des interprétations différentes.

Il n'y a à ce jour aucune charte graphique utilisée pour le marquage des portes au sein du SDIS. Pour autant, la phase de reconnaissance ne doit laisser aucune doute au COS quant aux actions réalisées.

Une charte graphique présente donc un intérêt opérationnel pour un niveau de compréhension partagé par tous les SP:
