PARTAGE D'EXPÉRIENCE

Feu dans un hôtel (ancien château)

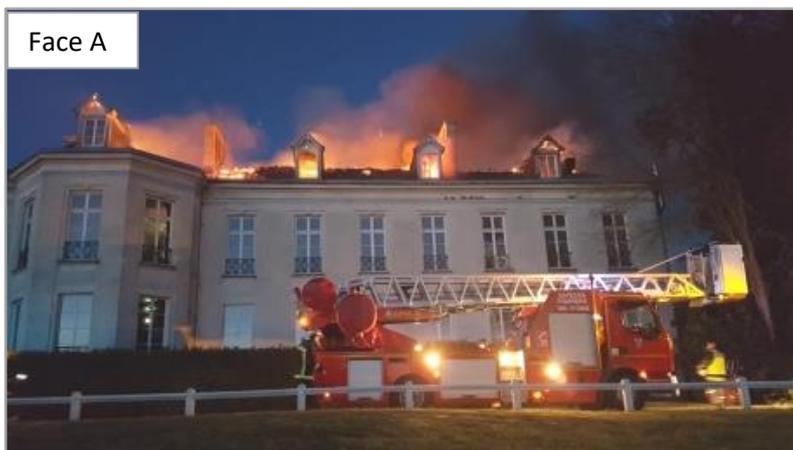
Face A

Les premiers agrès sont accueillis par du personnel de l'établissement. La toiture est totalement embrasée, le faîtage s'est déjà effondré.
