PEX-PARTAGE D'EXPERIENCE

Service Départemental d'Incendie et de Secours 34

N° - 021050704 - BEZIERS - F203 - Feu de type électrique

CONTEXTE OPERATIONNEL

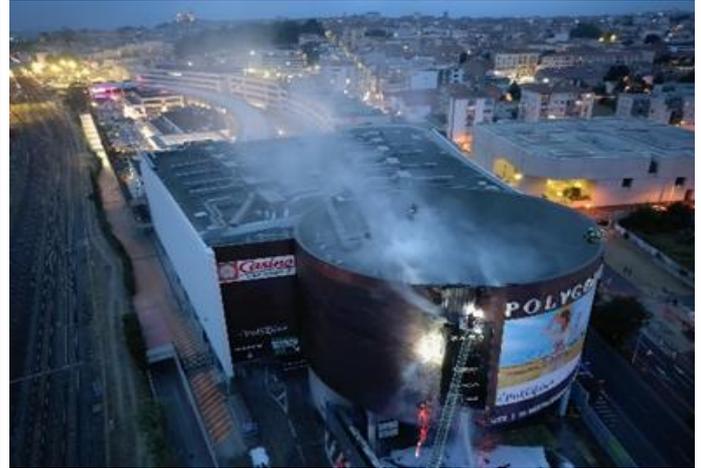
Le jeudi 17 juin 2021 à 20h03, les secours sont alertés pour un feu d'enseigne publicitaire sur la façade du centre commercial « Le Polygone », avenue du Président Wilson à Béziers.

- « Le feu se situerait dans la partie arrondie du bâtiment, côté gare de triage, enseigne qui brûle / hauteur 4 à 5m en façade ».
- Les agents de sécurité incendie de l'ERP essaient d'intervenir en attendant les secours.
