RETOUR D'EXPÉRIENCE

CDIS 26

**Feu de façade
Rue Victor Hugo – Loriol sur Drôme**

**RETEX INC
GSO-DEP N°59**

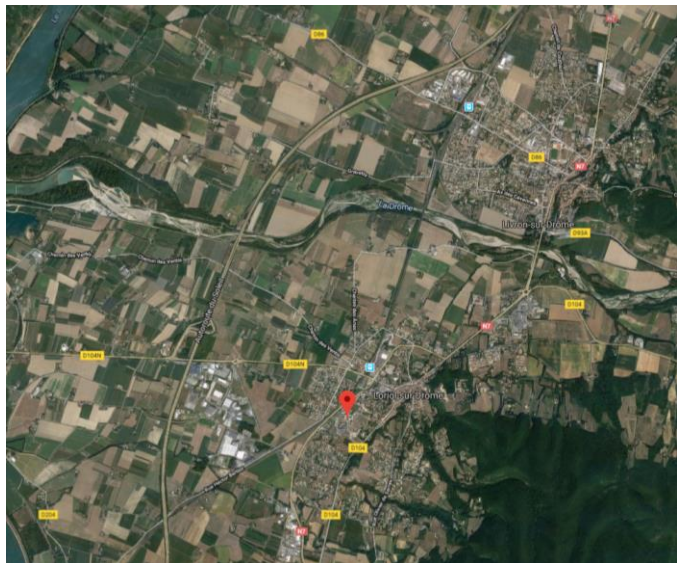
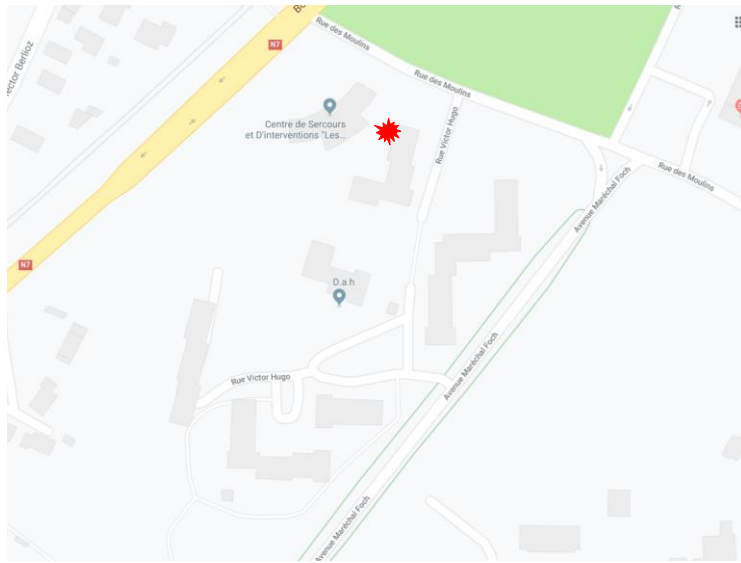
Le dimanche 11 août 2019 à 06h42, les secours sont engagés pour un feu d'herbes rue Victor Hugo commune de Loriol sur Drôme. Sur le ticket de départ les mentions suivantes sont précisées « herbes qui brûlent à côté de la caserne ».

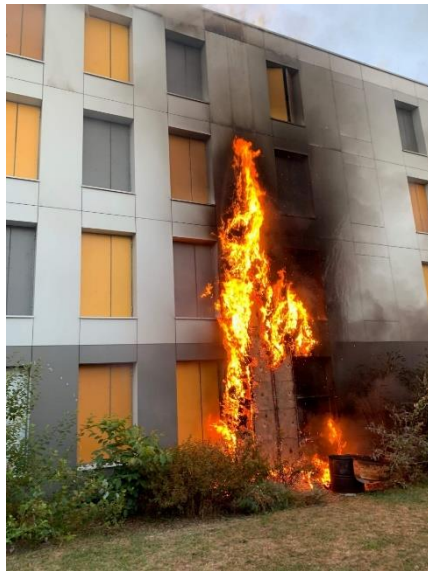
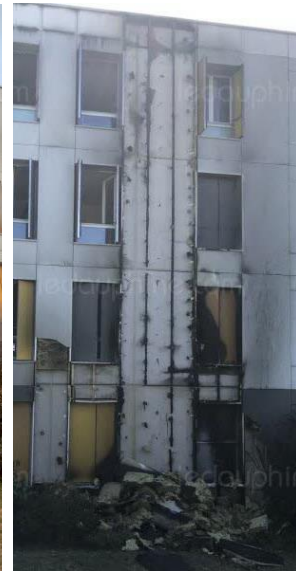
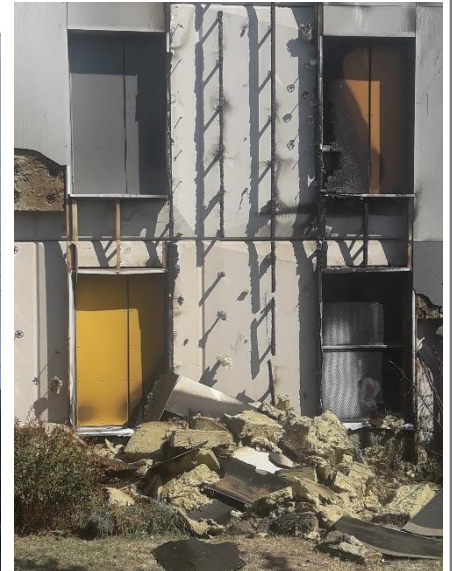
Le feu, attisé par un effet cheminée dû à un appel d'air créé par l'espace libre entre le mur du bâtiment et le support extérieur de l'isolant se propage aux volets en bois du R+1.

Après avoir finalisé l'évacuation complète de l'immeuble (27 personnes), le feu qui concerne le support en bois du dispositif d'isolation thermique (laine de roche) est maîtrisé avec la LDV 45 de plain pied puis rapidement éteint.

Une chambre est détériorée par les fumées (fenêtre restée ouverte) au R+1. Après le contrôle du taux de CO de l'atmosphère des logements, les résidents sont autorisés à les réintégrer. Aucun relogement ne sera nécessaire.

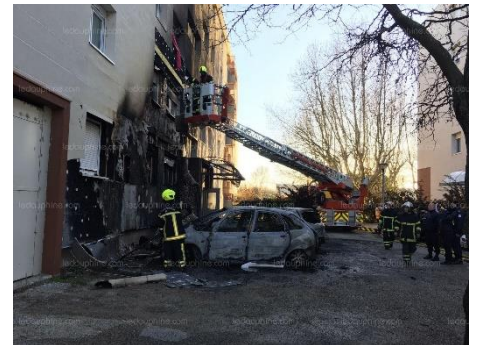
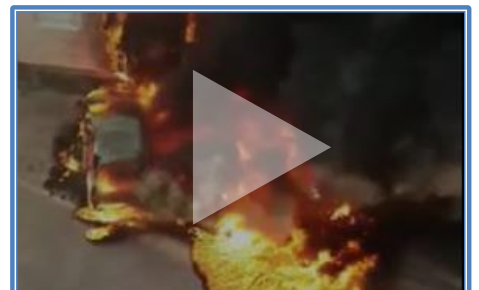
Le 15 janvier 2019, vers 15 heures, un feu s'est déclaré au niveau d'un véhicule stationné devant un immeuble R+4 de l'allée Simone-Garaix, quartier Pracomtal à Montélimar. Le feu s'est rapidement propagé à une seconde voiture proche, puis à la façade de l'immeuble. Grâce à l'action de 2 LDV 45 dont une de plain pied, le feu ne s'est pas propagé à l'intérieur du bâtiment.

Le bilan de cette intervention est 7 victimes incommodées par les fumées ayant toutes refusées leur transport sur un CH et de deux appartements légèrement endommagés par les fumées (RDC et R+1). Le relogement de 8 personnes a été nécessaire.
