# PARTAGE D'EXPERIENCE

SUAP  
SR  
NRBC  
OD  
INC

## FEU DE CAMPING-CAR GPL

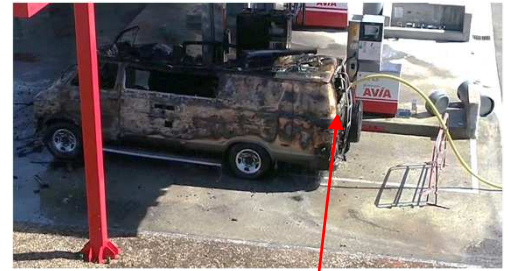
LDV 500 arrimée à l'arrière du véhicule afin d'optimiser le refroidissement des bouteilles

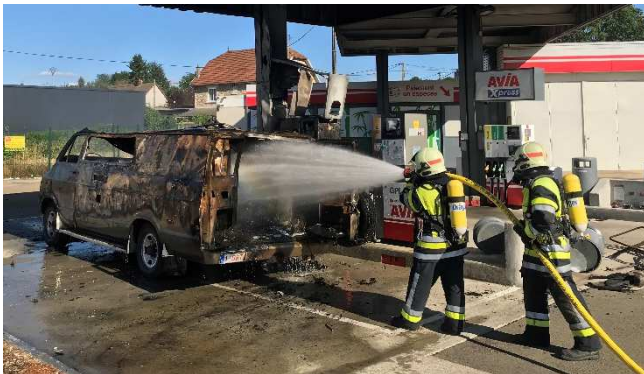
Test d'évaporation des eaux de refroidissement sur les 4 bouteilles de gaz

- » Reconnaissance thermographique par drone afin de pouvoir engager du personnel pour travailler sur l'ouverture des portes arrière. Après analyse des données, un binôme part ouvrir le véhicule.
- » Test d'évaporation sur les bouteilles. Aucune vaporisation, l'eau ruisselle. T° de surface maximum relevé à 28° soit plus chaud que la t° ambiante. Situation sécurisée.
