# RETOUR D'EXPÉRIENCE

CDIS 26

**Feux de VL**  
**Parking Rhône gare Valence TGV – Alixan**

**RETEX INC**  
**GSO-DEP N°61**

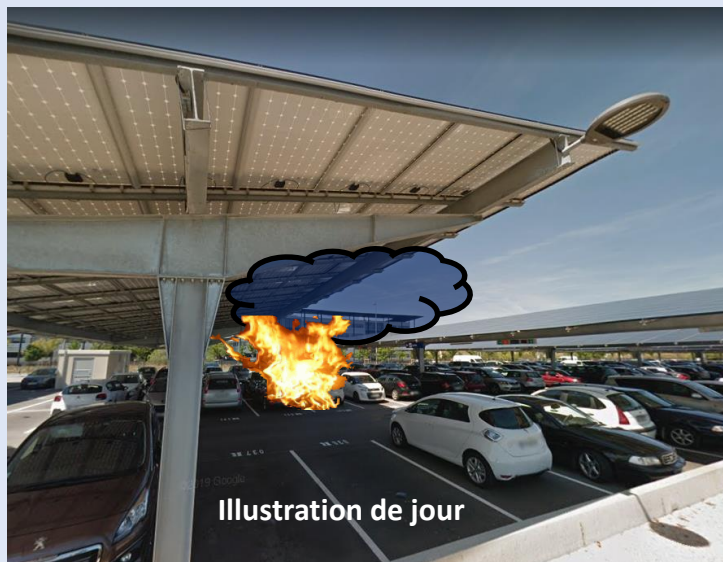
Illustration de jour

- 8 véhicules en feu sous des ombrières avec panneaux photovoltaïques (PPV)
- Le portail d'accès au parking côté Rhône est fermé

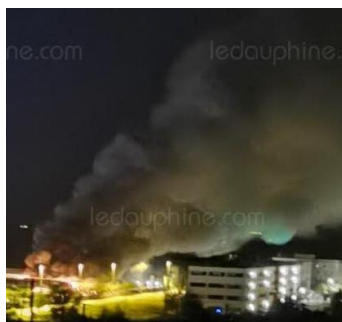
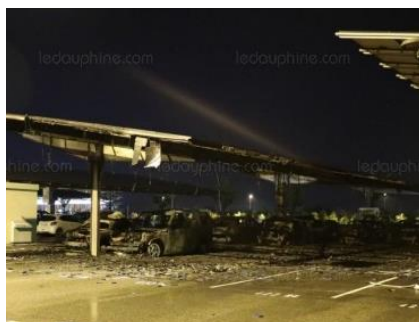
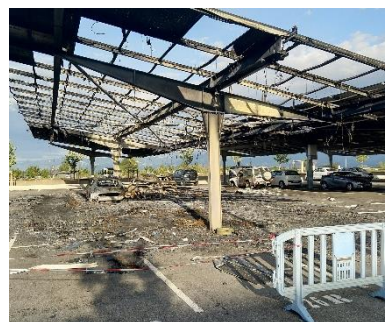
À l'arrivée du CDG le feu est déclaré éteint, le sinistre a impacté 12 VL dont 10 détruites et 2 endommagées. La totalité des panneaux photovoltaïques situés au dessus du sinistre sont aussi détruits.
