PEX 2019 INC-06

# FEU DANS UNE SCIERIE INDUSTRIELLE

## CONTEXTE OPÉRATIONNEL

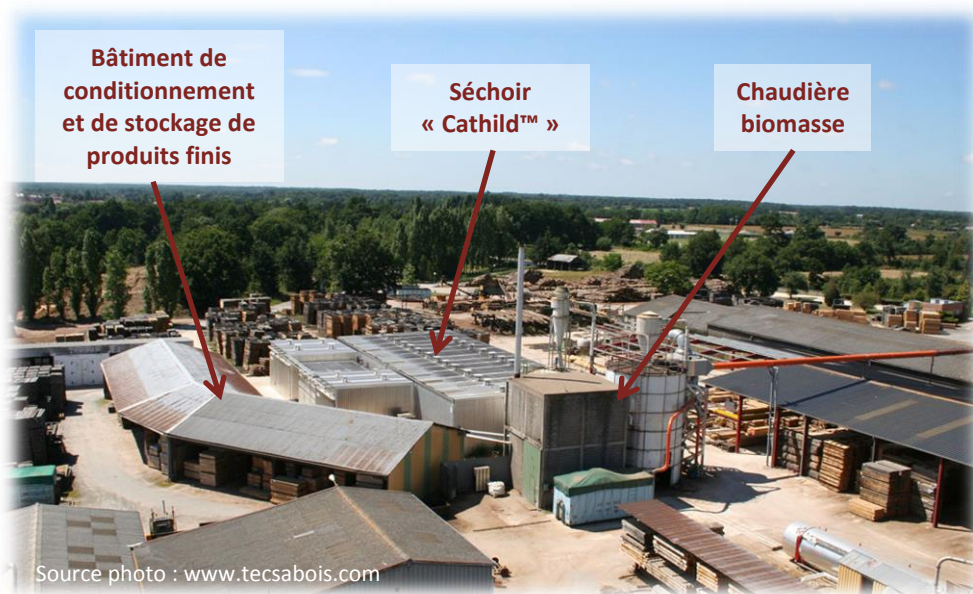
Vue aérienne du site

Le samedi 17 août 2019 à partir de 05<sup>h</sup>58 (T<sub>0</sub>) et jusqu'à l'arrivée sur les lieux du 1<sup>er</sup> engin, le CTA reçoit quatre appels pour un important incendie à la société TECSABOIS de Coullons, commune située au Sud-Est du département du Loiret dans la région naturelle forestière de Sologne. L'établissement industriel se trouve en périphérie Nord de la commune à environ 1100 mètres du centre-bourg. Cette société, classée ICPE soumise à enregistrement, est une scierie industrielle avec activité de séchage et d'usinage. Sur le même site, une seconde entreprise cohabite spécialisée dans la fabrication de briques combustibles de sciure compactée (Sté TECSATHERMIQUE).

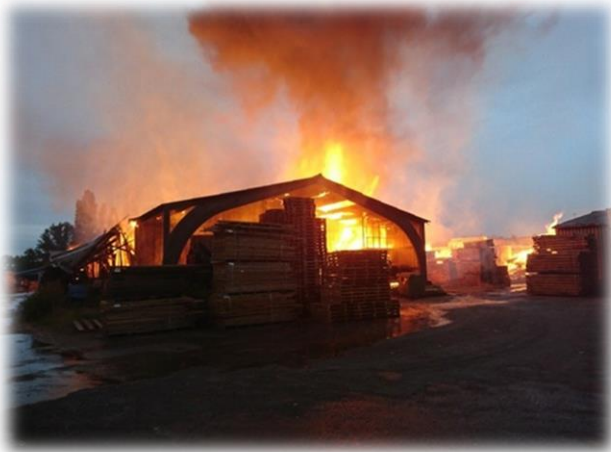
Bâtiment « produits finis »

Le FPT Coullons se présente sur les lieux à 06<sup>H</sup>13 (T<sub>0</sub>+15') sans aucun personnel pour les accueillir. Ses personnels sont confrontés à un important incendie impactant partiellement un stock de bois en extérieur ainsi qu'un bâtiment d'environ 700 m<sup>2</sup> servant au conditionnement et au stockage de bois finis complètement embrasé. Il menace directement un séchoir Cathild™ (« poumon de la société ») et une chaudière biomasse situés à quelques mètres (cf. vue aérienne du site). L'incendie dégage un important pouvoir calorifique en raison de la quantité et de la nature du bois stocké (*chêne âgé de plus de 30 ans*). Bien qu'ils disposent d'un hydrant privé avec un débit limité pour le 1<sup>er</sup> FPT, les secours font face à l'indisponibilité de la réserve incendie de 200m<sup>3</sup> du site.

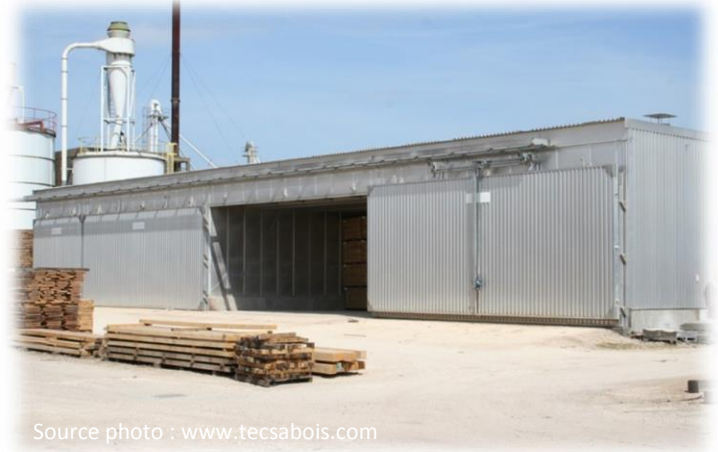
Séchoir Cathild™

L'efficacité des actions mises en œuvre tout au long de l'intervention ont permis de préserver le séchoir Cathild™ (1,8 M€), la chaudière Biomasse et les autres activités du site. Ainsi, cela a permis d'éviter l'activation du dispositif de chômage partiel.
