Partage d'expérience n°27

Feu d'habitation de type container, Avenue de la Perrière à THORIGNÉ FOUILLARD

Le lundi 28 septembre 2020

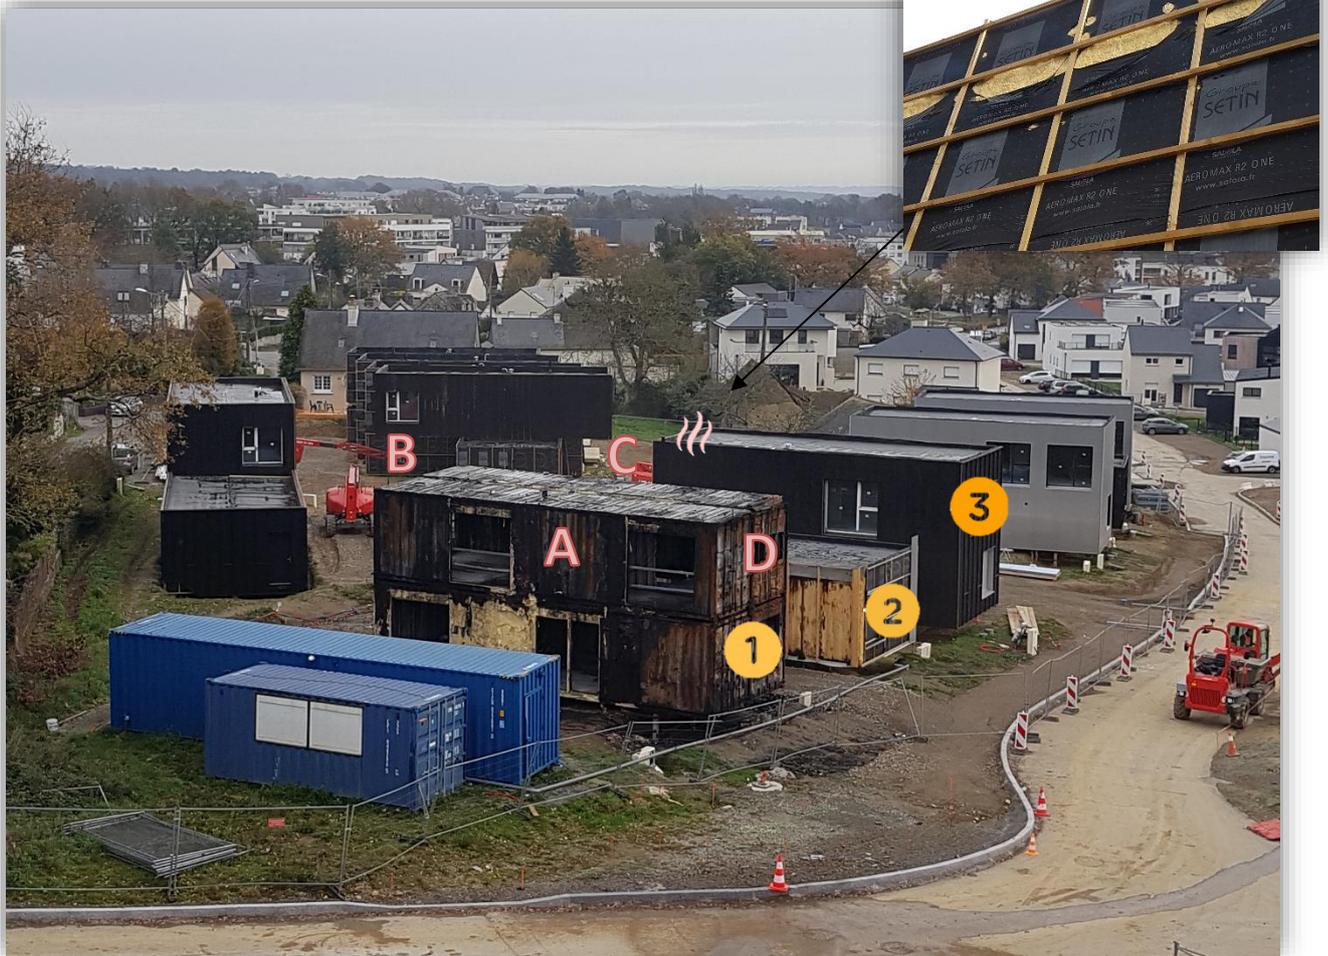
A la suite de travaux par point chaud en partie inférieure du container n° 1, le feu se déclare dans le doublage extérieur composé d'un complexe de mousse de polyuréthane, d'un pare vapeur et d'un habillage en bois lasuré en face C. Il se propage tout d'abord très rapidement de façon horizontale sur toute la longueur du caisson, puis verticalement par la lame d'air existante entre le pare vapeur et le bardage en bois à l'ensemble de la face C.

En quelques minutes, la face C est totalement embrasée et le rayonnement commence à détruire le container n° 2.

Au plus fort de l'incendie le rayonnement est si important, que la paroi haute du container n° 3 situé à 11 mètres de l'origine du feu commence à subir des dégradations.

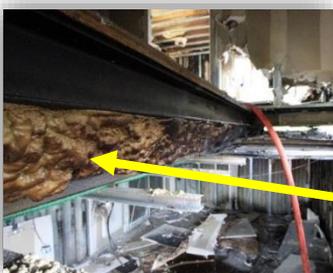
Vide d'air entre 2 caissons superposés comblé à la mousse

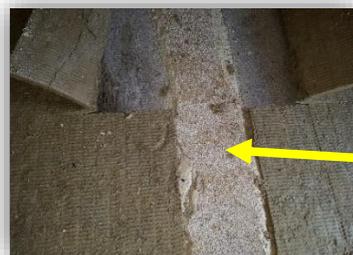
Jointement entre 2 caissons accolés comblé à la mousse non visible sous le revêtement de sol
